## INFORME FINAL DE ACCIDENTE

EXP. No. ACCDTAFA009/2024 MMPQ

Colisión en vuelo contra obstáculo sin indicación de pérdida de control (CFIT)  
Aeronave marca Beechcraft modelo BE-9L serie LW-43 Matrícula XB-SKA  
Servicio privado comercial renta de aeronaves a terceros  
El día 28 de marzo de 2024, a las 13:30 hora local (1953 UTC)  
Localidad Ejido L-8, Municipio de Salto de Agua, Chiapas

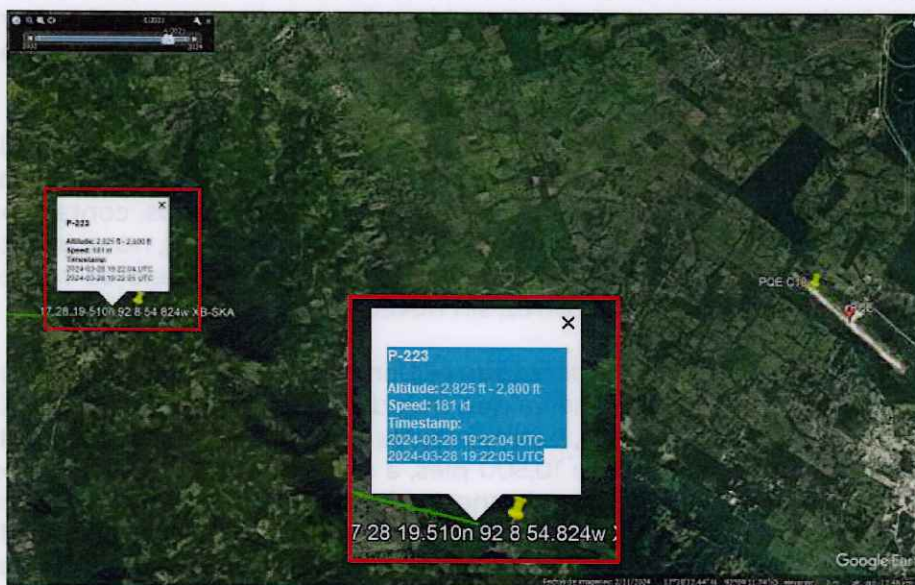
Datos Flight Radar 24

A las 19:22:05 UTC (13:22:05 horas), el ADS-B de la aeronave XB-SKA dejó de ser detectada por Flight Radar 24 [el sistema de vigilancia de SENEAM dejó de recibir información del transponder a las 19:22:17 UTC (13:22:17 horas)], se observa a la aeronave a 2,800 pies a 181 nudos (flightradar24) [(3,000 pies, 180 nudos, sistema de vigilancia de SENEAM)], en actitud de descenso.

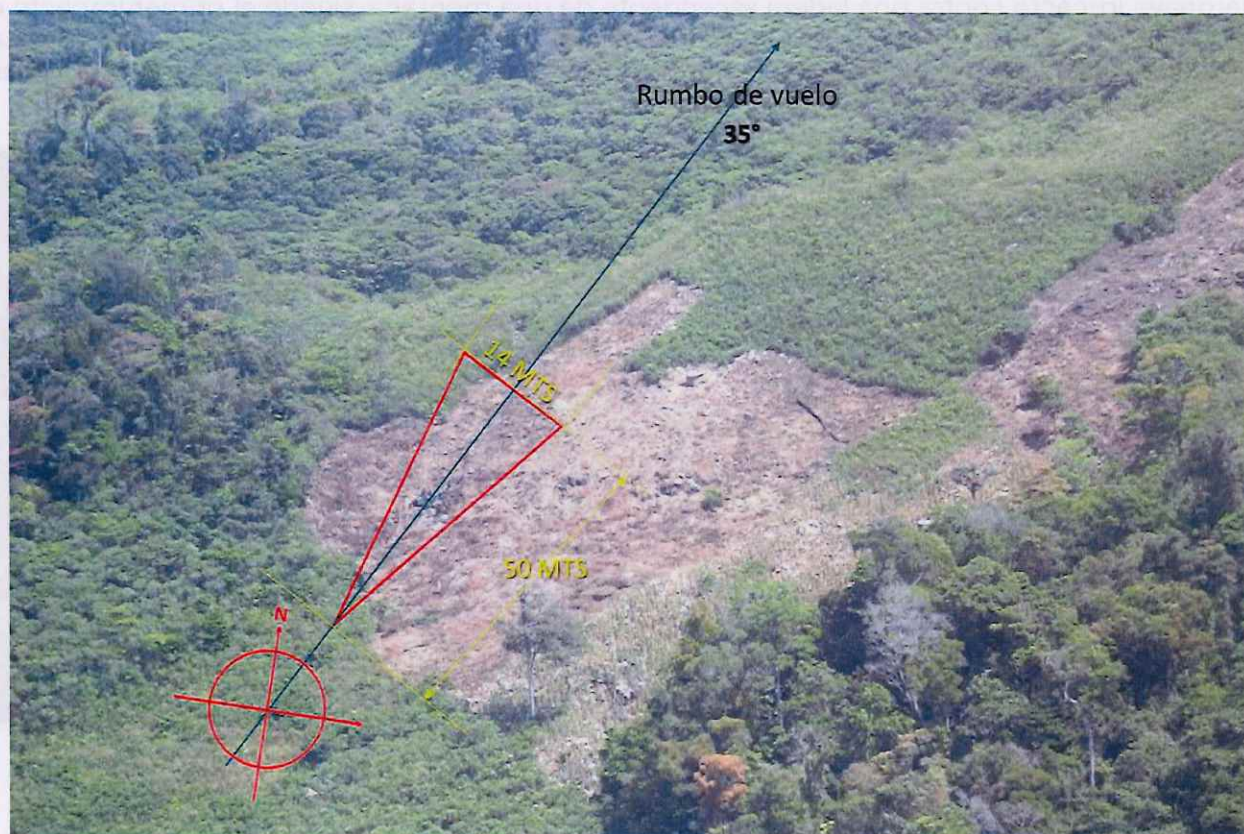
La aeronave se encontró destruida por impacto y fuego, sus restos dispersos en un área cónica aproximada de 350 m<sup>2</sup> que vista en el sentido de la dirección del vuelo es un terreno de montaña, desmontado, con una zona con formación de rocas, una pendiente (30°) ascendente, la altura de su cúspide es de 3,250 pies (990.6 metros), este terreno estaba descampado por ser usado ocasionalmente como área de cultivo, según aseguraron los pobladores.

1.3.a. Impacto de la aeronave XB-SKA únicamente se observa un punto de impacto

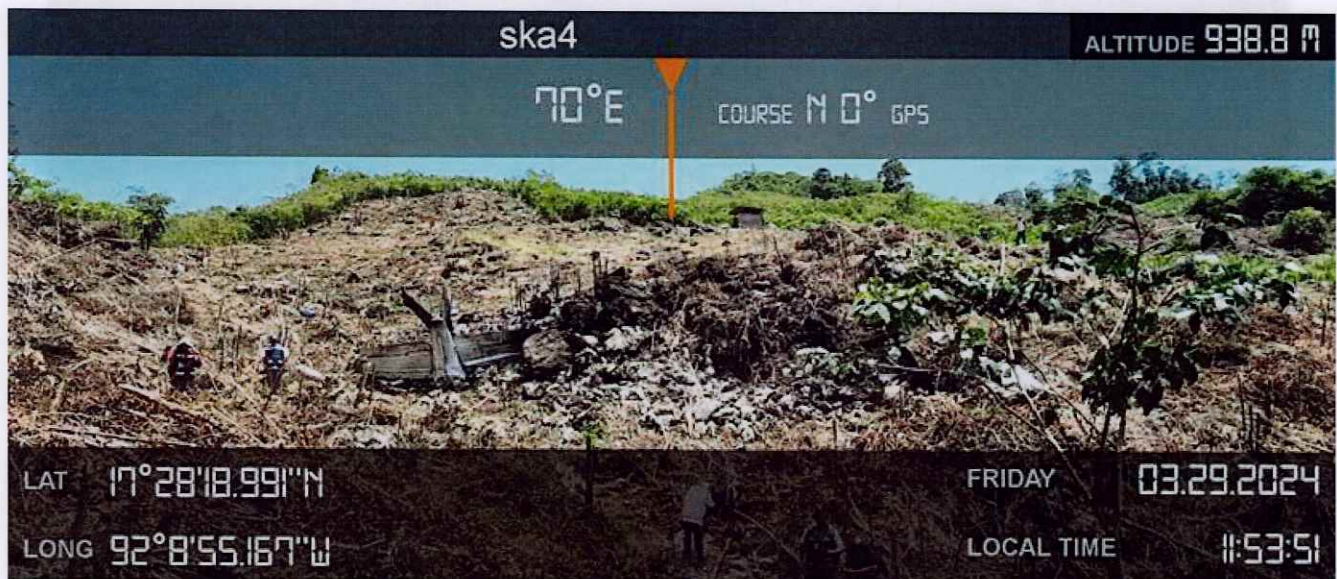
La aeronave impacto contra una ladera ascendente de una montaña, siendo el primer impacto del XB-SKA contra arbustos situados a una altitud de 892 mt snmm y el impacto principal fue contra una formación rocosa, contra la cual se absorbió la energía del vuelo, distribuyéndose en fragmentos esta aeronave en un área de 350 m<sup>2</sup>, no ocasiono daños a la vegetación ni a la fauna de la localidad.

1.4.a. Zona del impacto principal a los 938 metros snmm / 3,080 pies snmm

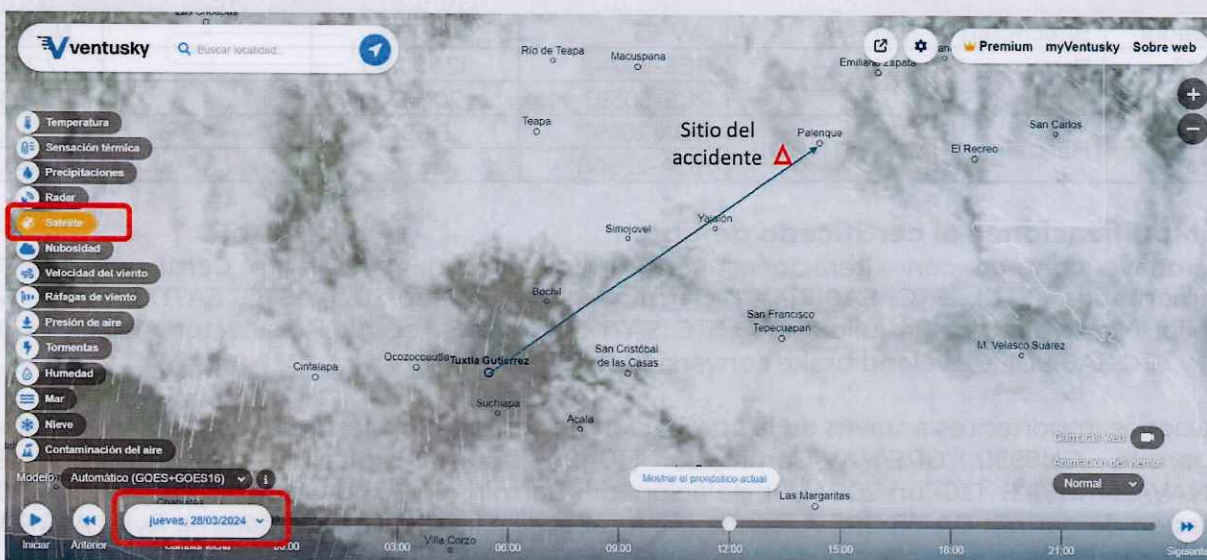
1.7.a. Vista Satélite de las condiciones de nubosidad en día y hora próxima a la del accidente

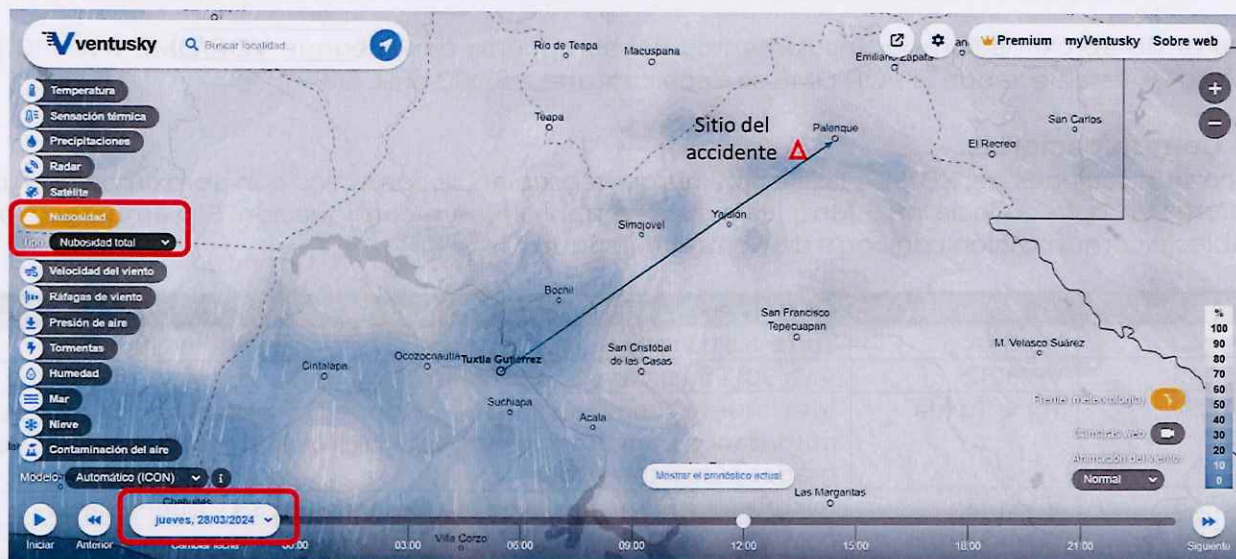
1.7.b. Vista de la nubosidad el día y hora próxima a la del accidente

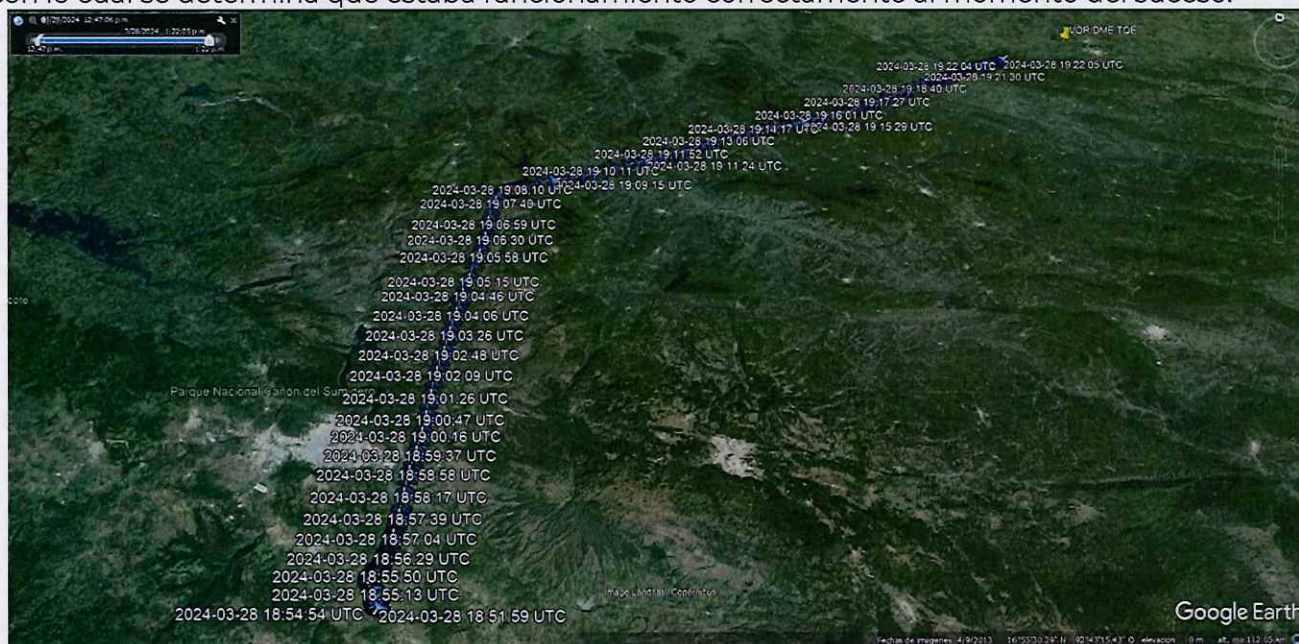
El equipo a bordo de la aeronave tenía instalado el sistema de piloto automático/Director de vuelo, así como el sistema ADS-B (ver figura 1.8.a.), la ruta se siguió la aeronave se dirigía al VOR/DME TQE, con lo cual se determina que estaba funcionando correctamente al momento del suceso.

Fig. 1.18.a. Imagen del ADS-B en el Google Earth

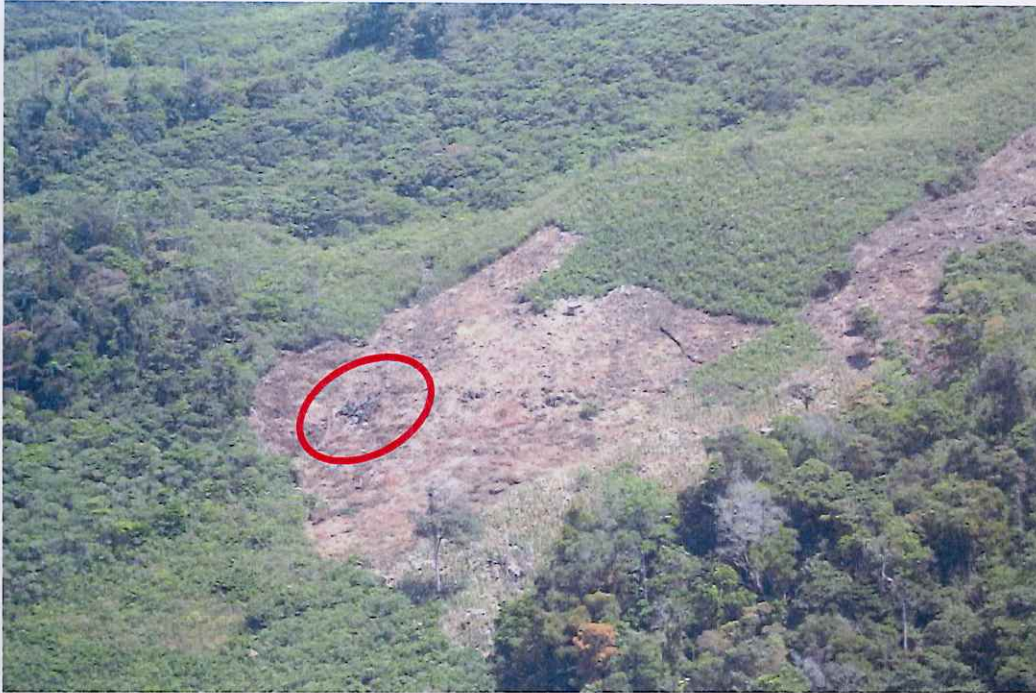
Los restos de la aeronave se localizaron en un área de 350 m<sup>2</sup>, no se localizaron impactos previos únicamente algunas ramas de unos árboles que se ubicaban en la trayectoria de vuelo, antes del impacto principal, posterior impacta con gran energía contra una roca provocando la dispersión de los restos de la aeronave. El rumbo de impacto con se llevaba la aeronave fue sobre los 236°esto visto desde el del VOR TQE a 6.96 MN, la actitud de la aeronave se observa en descenso con alas niveladas al momento del impacto.

Fig. 1.12.a. Vista aérea del impacto principal de la aeronave contra el terreno

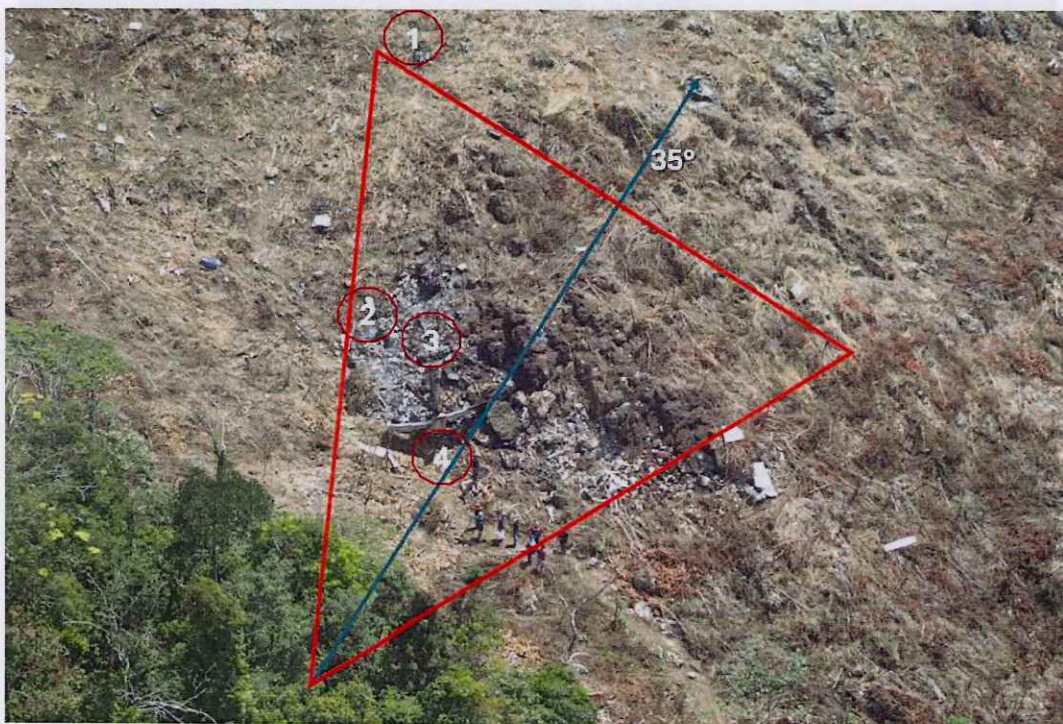
Finalmente, el número cuatro de la fig. 1.12.b., se encontraba el empenaje horizontal y vertical se encontraron incrustados sobre el terreno ascendente de la montaña, el timón de dirección y el de profundidad se localizaron en su posición de diseño, con daños por impacto sin afectación por fuego.

Fig. 1.12.b. Vista aérea del impacto principal de la distribución de los restos de la aeronave

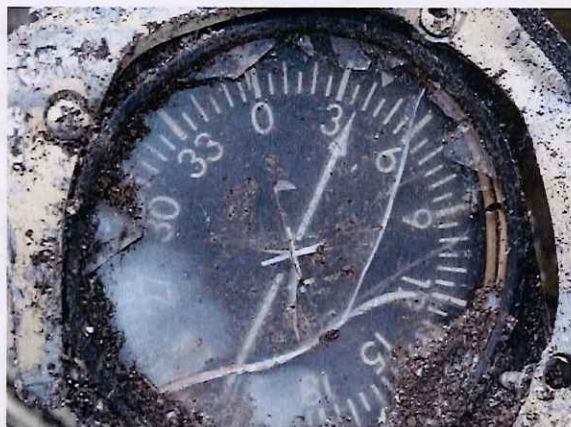
En el sitio del accidente se localizaron dos instrumentos con daños por impacto, que estaban a bordo de la aeronave, para la investigación se resalta que en las caratulas de estos se observan los últimos datos que registraron al momento del impacto, los cuales se enuncian en las imágenes 1.18.a. y 1.18.b., observándose la última lectura durante el impacto contra el terreno, incluso el rumbo que llevaba la aeronave y que es un dato muy similar al rumbo hacia al aeródromo.

1.18.a. Indicador de dirección magnético, 038°

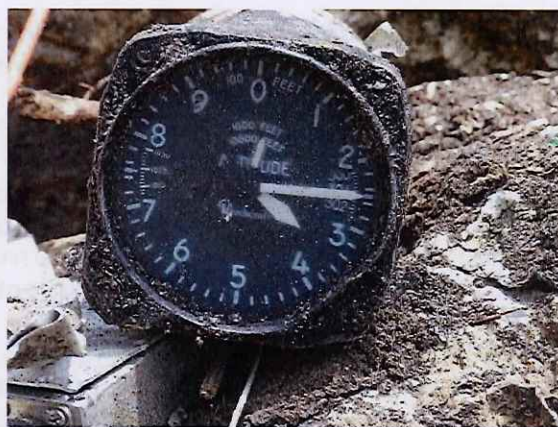
1.18.b. Altímetro, 3,230 ft (984m), 10.19 mb-30.09 in.hg (-48 metros)

A las 19:00:43 UTC (13:00:43 horas), TWR TGZ le proporciona información del QNH de 13.00 milibares (38.38 in Hg), colacionando la información correctamente, sin embargo, en el instrumento estaba seleccionado la información de la figura 1.18.b. (10.19 mb-30.09 in.hg).
