## INFORME FINAL INCIDENTE GRAVE

EXP. No. INCGTFAFA099/2024 KLAX

MAC: Acercamiento en vuelo / Perdida de separación / Casi colisión en vuelo  
Cercanías del Aeropuerto internacional de Los Ángeles, California  
Aeronave marca Airbus modelo A300 B4-605R, serie 643, matrícula XA-UYR, vuelo TNO7002 (MMSM-KLAX) de  
Aerounion de Servicio de Carga  
Aeronave marca Airbus modelo A321-211, serie 8947 matrícula N-386DN, vuelo DAL2122 de Delta Air Lines (KFLL-  
KLAX) de Servicio Público de Pasajeros  
18 de junio del 2024 a las 05:00 UTC (22:00 hora local del 17 de junio del 2024)

## INFORME FINAL

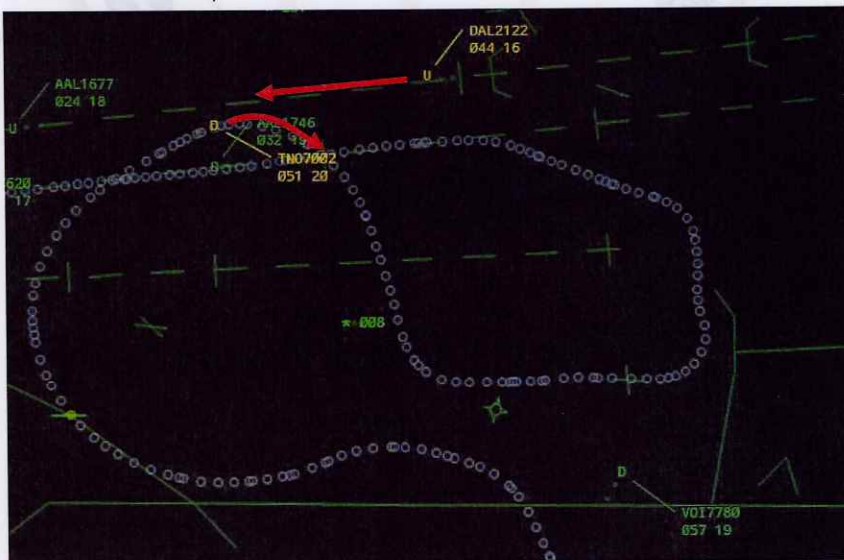
Se recibió un MOR (Mandatory Obligatory Report) de la FAA (Federal Aviation Administration) suscitado el día 18 de junio de 2024 siendo las 05:00UTC (22:00 hora local del día 17 de junio de 2024) de un incidente grave clasificado como pérdida de separación reglamentaria, de la aeronave marca Airbus modelo A300 B4-605R, matrícula XA-UYR, con numero de vuelo TNO7002 (MMSM-KLAX) de la compañía Aerounión, que se encontraba próximo al Aeropuerto Internacional de Los Ángeles, California. con rumbo noroeste y una altitud de 5,200 ft, el vuelo TNO7002 estaba siendo instruido a realizar un viraje a la derecha rumbo 060°, el cual se hizo hacia la izquierda, el ATCO instruyo de manera inmediata hacia la derecha para corregirlo posteriormente le cambio la instrucción a rumbo 090°. A lo que la tripulación colaciono correctamente, pero el viraje siguió siendo hacia la derecha a 240°. El controlador prosiguió informándole del viraje 090°, la tripulación colacionaba correctamente, pero la aeronave seguía virando hacia la izquierda. Posteriormente el vuelo TNO7002 comenzó a virar a la derecha cuando llego a un rumbo de 240°, consiguiendo un viraje muy cerrado encontrando al vuelo DAL2122 que se encontraba en aproximación final a la pista 24L.

Ilustración 1 trayectorias de los vuelos TNO7002 y DAL2122

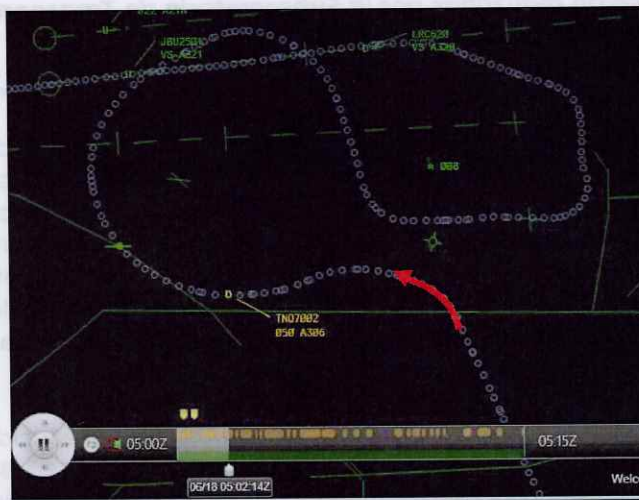
El día 18 de junio de 2024 siendo las 05:00UTC (22:00 hora local del día 17 de junio de 2024) el vuelo TNO7002 se encontraba aproximado al Aeropuerto Internacional de Los Ángeles, California (LAX) con rumbo noroeste y una altitud de 5,200 ft, se encontraba bajo la administración de SCT siendo instruida por DNYR se le instruyó a virar a la derecha rumbo 060°, la tripulación del vuelo TNO7002 colaciono correctamente, pero la aeronave comenzó a virar a la izquierda. Al percatarse que la aeronave se encontraba virando al lado izquierdo el ATCO volvió a instruir virar a la derecha ahora con rumbo 090°, el vuelo prosiguió con el viraje a la izquierda, el ATCO le confirma derecha rumbo 090°, posteriormente vuelve a instruirle que vire a la derecha rumbo 090° inmediatamente.

Ilustración 2 viraje vuelo TNO7002 a la izquierda siendo instruido a la derecha 060°.

Siendo las 05:02:06Z El vuelo comienza a virar a la derecha con un viraje muy cerrado referente a la trayectoria de la aproximación final de las pistas 24 y 25 del aeropuerto internacional de Los Ángeles California.

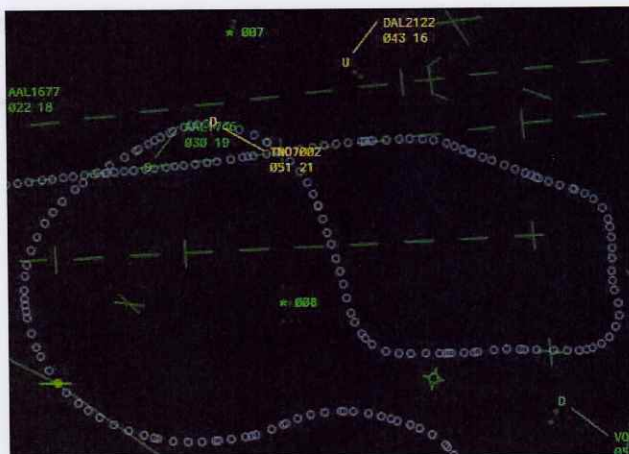
Siendo las 05:04:54Z el vuelo vira a la derecha rumbo 150° y el vuelo DAL 2122 de igual manera vira a la derecha para evitar el conflicto teniendo una pérdida de separación de 800 ft de separación vertical y 2.72 nm de separación horizontal (separación mínima reglamentaria 1,000 ft separación y vertical 3.0 nm separación horizontal).

Ilustración 3 Vuelos TNO7002 y DAL2122 con pérdida de separación en el punto más crítico.

**"Pérdida de separación reglamentaria del vuelo DAL2122 que se encontraba en aproximación a la pista 25L con el vuelo TNO7002, debido a que este último no se apejó a la instrucción del controlador de virar rumbo 060° a la derecha realizándolo a la izquierda, y durante la corrección al viraje a la derecha se produjo la pérdida de separación"**

- Reunión la tripulación involucrada en el suceso.
- Infografía difundida a planta piloto haciendo énfasis en temas de comunicación con ATC
- Terminación del contrato de trabajo con tripulantes por reestructuración departamental.
