## INFORME FINAL

EXP. No. INCIDGFTAFA093/2024 KTUS

MAC: Acercamiento en vuelo / Perdida de separación / Casi colisión en vuelo  
Cercanías del Aeropuerto internacional de Tucson, Arizona  
Aeronave marca Airbus modelo A321-231, matrícula XA-VLH, vuelo VOI878 (MMCL-KPHX) de Volaris  
Servicio Público de Pasajeros  
Aeronave marca Embraer modelo L500, matrícula XA-FLB, vuelo ACW2720 (KSDL-MMHO)  
Servicio Público de Pasajeros  
10 de febrero del 2024 a las 2128UTC (18:17 horas)

**ZAB-M-2024/02/10-0003 (INCGFTAFA093/2024 KTUS)**

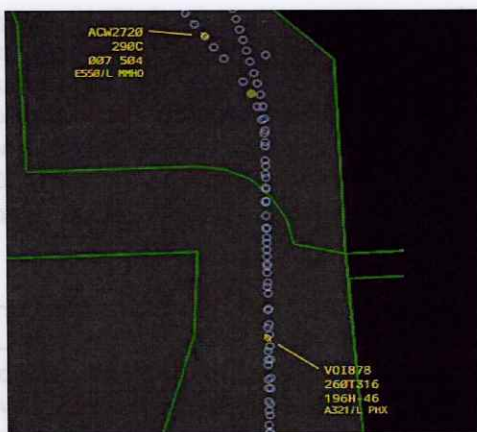
Imagen 1. El vuelo VOI878 empieza descenso a FL260

La tripulación del VOI878 recibió la instrucción de descender a FL260 y mantenerlo, dos minutos después el "LC" al ver que el vuelo ACW2720 tiene una ruta en sentido opuesto y mantiene el nivel de vuelo FL290, llama al VOI878 indicándoles que detenga su descenso y mantenga el nivel de vuelo FL300, y aunque los tripulantes colacionan correctamente continúan el descenso.

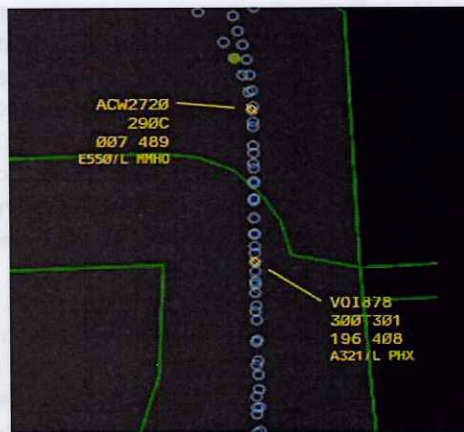
Imagen 2. Se activa alerta y VOI asciende a FL301

Las acciones correctivas fueron que el vuelo ACW2720 descendió a nivel de vuelo FL283 y el VOI878 ascendió a nivel de vuelo FL301.

Sesión de retroalimentación con la tripulación del vuelo VOI878.  
Cursos CRM enfocados a temas de PILOT Deviation
