## INFORME FINAL INCIDENTE GRAVE

EXP. No. INCGTAF241/2023 KLAX

## SCT-M-2023/09/21-0005 (INCGFTAFA241/2023 KLAX)

### INFORME FINAL

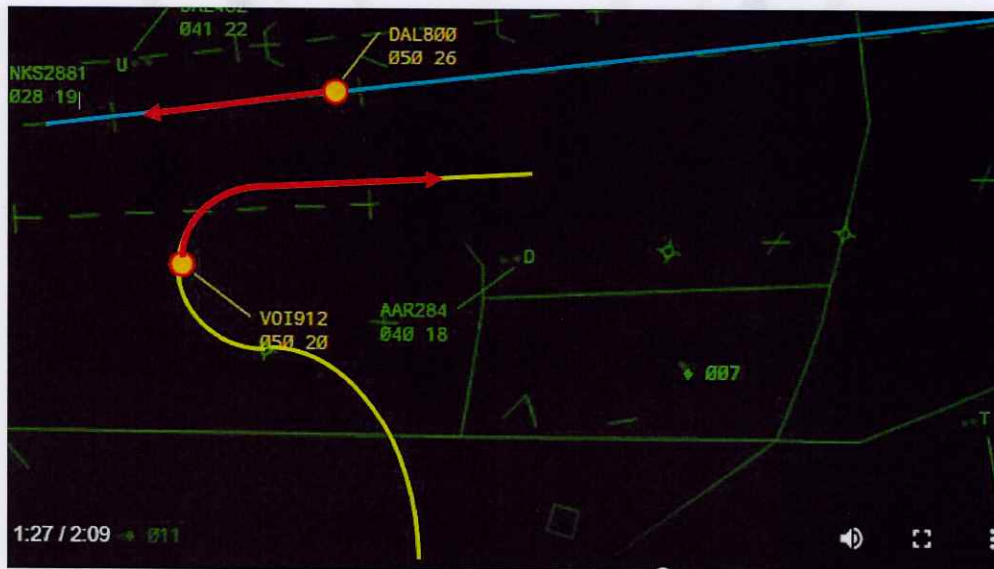
Se recibió un MOR (Mandatory Obligatory Report) de la FAA (Federal Aviation Administration) suscitado el día 21 de septiembre de 2023 siendo las 1739UTC (10:39 hora local) de un incidente grave clasificado como resolución RA-TCAS, de la aeronave marca Airbus modelo A321-231, matrícula XA-VLV, con numero de vuelo VOI912 (MMGL-KLAX) de la compañía Volaris, que se encontraba aproximadamente a 17 millas del Aeropuerto Internacional de Los Ángeles, California, con rumbo 330° y una altitud de 5,000 ft, el vuelo VOI912 estaba siendo instruido a realizar un viraje a la derecha rumbo 050°, el cual se hizo hacia la izquierda, el ATCO instruyo de manera inmediata hacia la derecha para corregirlo. Lo que ocasionó una pérdida de separación con la aeronave marca Airbus modelo A321-271NX, matrícula N518DQ, con numero de vuelo DAL800 (KFL-LAX) de la compañía Delta Airlines. Que se encontraba a una altitud de 5,000 ft y 1.93 NM al lateral enfilado a aterrizar a la pista 25L.

Ilustración 1 trayectorias de los vuelos VOI912 y DAL800

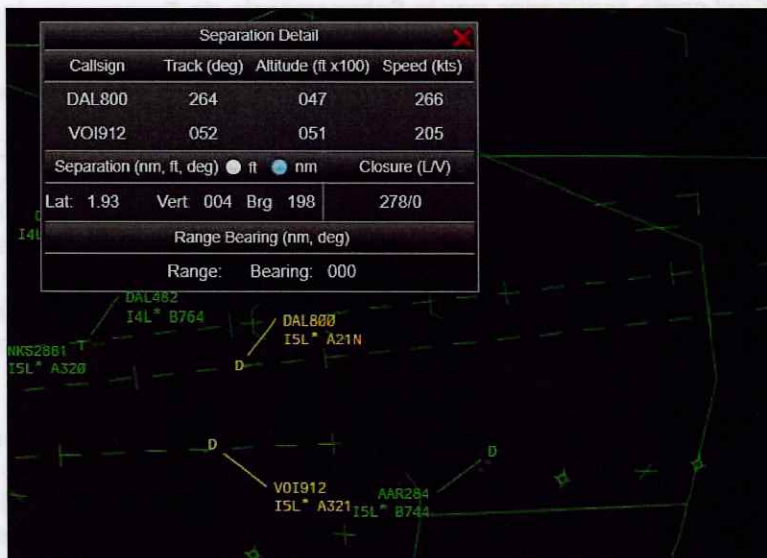
Ilustración 2 Detalles de separación entre aeronaves

La separación entre el vuelo VOI912 y el vuelo DAL800 fue de 400 ft a la vertical y 1.93 NM a la horizontal, cuando la separación mínima es de 1,000 ft a la vertical y 3 NM a la horizontal.

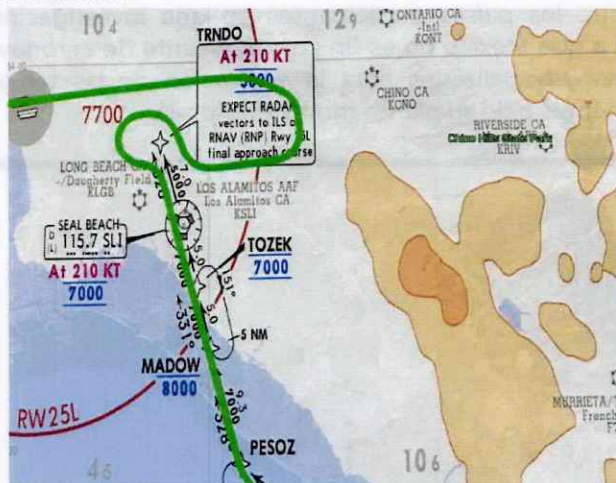
El primer oficial del vuelo VOI912 que llevaba los controles de la aeronave viro hacia el lado izquierdo a los 330° (en lugar de virar a la derecha 50°). al momento del suceso, y el capitán se encontraba en las comunicaciones colaciono la instrucción correctamente.

Ilustración 3 trayectoria del Vuelo VOI912

**"Resolución RA TCAS del vuelo VOI912 con el vuelo DAL800 que se encontraba en aproximación a la pista 25L, debido a que el vuelo VOI912 no se apegó a la instrucción del controlador de virar 50° a la derecha realizándolo a la izquierda, y durante la corrección al viraje a la derecha se produjo la pérdida de separación"**

- Capitán.
  - Curso CRM enfocado a temas de Pilot Deviation
  - Sesión de retroalimentación por parte del departamento de Flight Data Analysis
  - Line Check de verificación en rutas a Estados Unidos
- Primer Oficial
  - Curso CRM enfocado a temas de Pilot Deviation
  - Sesión de retroalimentación por parte del departamento de Flight Data Analysis
  - Line Check de verificación en rutas a Estados Unidos
