**INFORME FINAL INCIDENTE GRAVE**

**EXP. No. INCIDGFTAFA243/2023 KSBA**

MAC: Acercamiento en vuelo / Perdida de separación / Casi colisión en vuelo  
Cercanías del Aeropuerto internacional de Los Ángeles, California  
Aeronave marca Learjet modelo LJ35, matrícula XA-UKF, vuelo XAUKF de Airlink de Servicio de Ambulancia aérea  
Aeronave marca Boeing modelo B737-800, matrícula N302SS, vuelo AAL2633 de American Airlines de Servicio Público de Pasajeros  
23 de octubre del 2023 a las 03:27 UTC (09:27 horas)

### INFORME FINAL

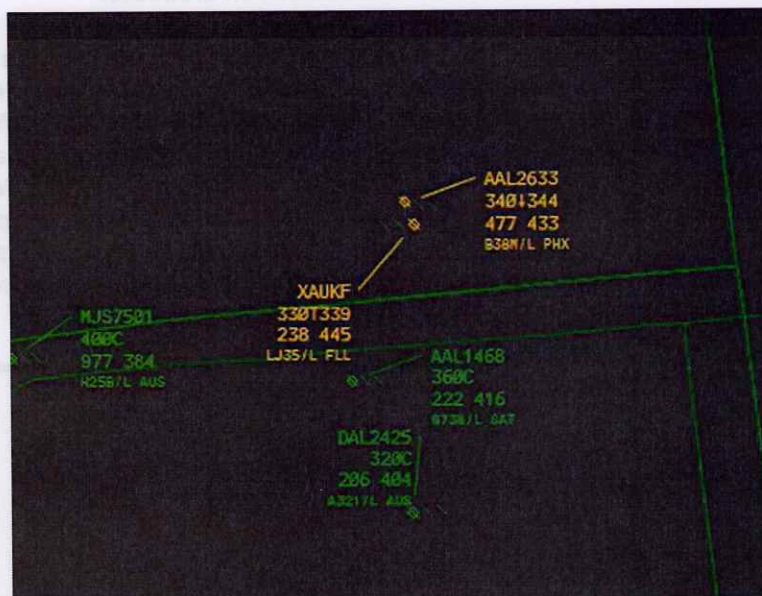
Ilustración 01. Imagen radar del vuelo de la aeronave XA-UKF y vuelo AAL2633

Se descargaron los datos del vuelo con ayuda del Flight Radar, se revisó en que punto las aeronaves estuvieron más cerca encontrado que estuvieron separadas verticalmente por aproximadamente 450 ft, esta lectura fue segundos después de la separación mínima ocurrida, lo que corresponde al MOR de la FAA donde dice que la separación vertical fue de 300 ft y lateralmente 2.7 MN.

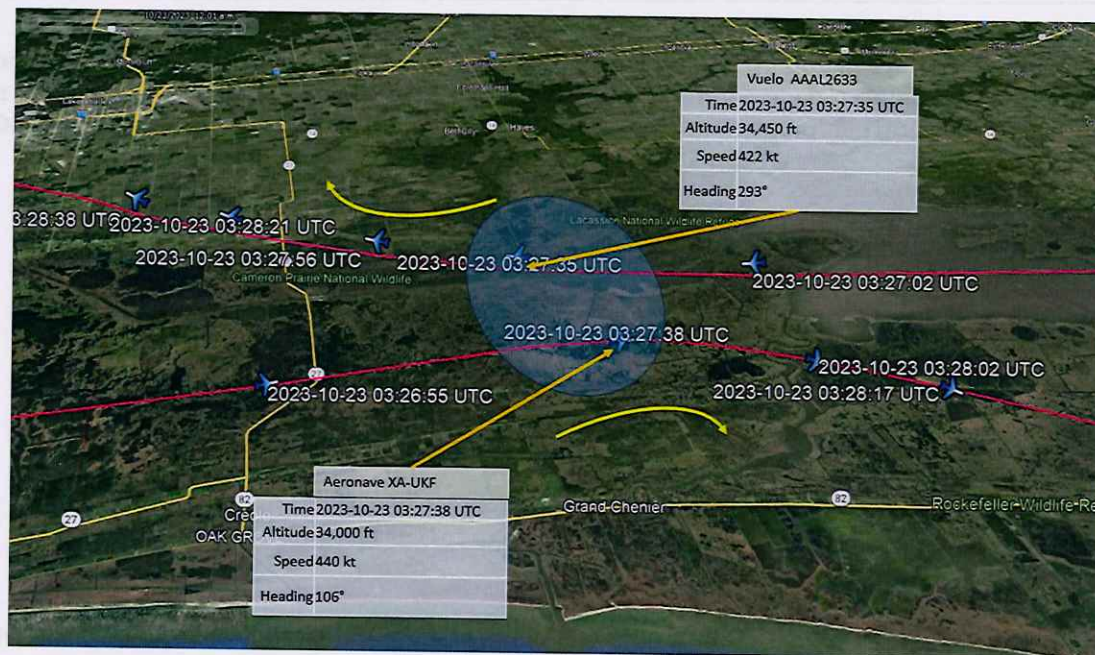
Ilustración 02. Vuelo de la aeronave XA-UKF y vuelo AAAL2633 con Flight Radar
