## INFORME FINAL

EXP. No. INCG/FT/AF/A/242/2023KMIA

Incursión en Pista  
Aeropuerto internacional de Miami, Florida  
Aeronave marca Airbus modelo A230, número de serie 5488, matrícula N518VL, vuelo VOI855 (KMIA-MMMX) de  
Volaris de Servicio de Público de Pasajeros  
Aeronave marca Boeing modelo B737-823, número de serie 29535 matrícula N944AN, vuelo AAL2055 (KMIA-  
KCLT) de American Airlines de Servicio Público de Pasajeros  
06 de octubre del 2023 a las 20:00 UTC (15:00 horas local)

## MIA-M-2023/10/11-0002 (INCGFTAFA242/2023 KMIA)

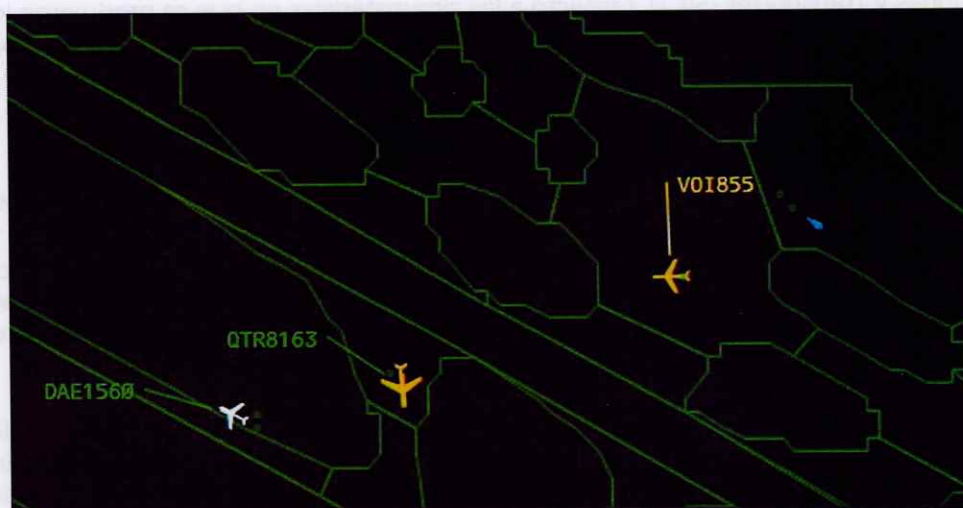
A las 19:59Z el controlador GC-N le indicó que continuara por la calle de rodaje TWY Q detrás de una aeronave no involucrada (Qatar), que se dirigía hacia el sur por la calle de rodaje TWY Y, colacionando la instrucción el vuelo VOI855.

Ilustración 01. Imagen radar se observa al vuelo VOI855 en las calles de rodaje siguiendo al vuelo QTR8163

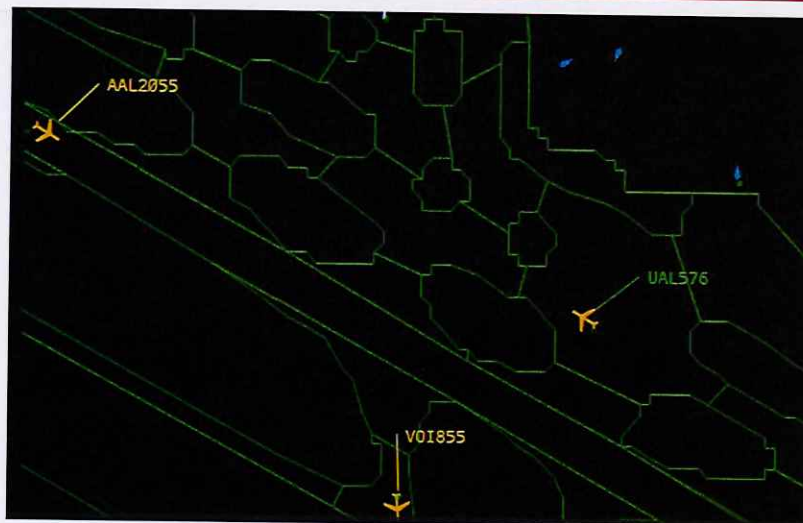
A las 20:00Z el vuelo AAL2055 estaba aproximadamente a 250 pies en pista 12 cuando el vuelo VOI855 giró a la izquierda en la calle de rodaje TWY Y y cruzó la línea corta de espera hacia la pista 12.

A las 20:00Z el controlador de Control Local Sur (LC-S) canceló la autorización para el despegue del vuelo AAL2055, el AAL2055 colaciono correctamente, rodó de regreso a pista 12. La proximidad más cercana fue de 0.38NM cuando VOI855 despejó la pista 12. El vuelo AAL2055 estaba aproximadamente a una altitud de 1,000 pies por la pista 12 y a 65 nudos cuando LC-S canceló su autorización de despegue. El vuelo VOI855 se encontraba en mitad de la pista 12 cuando GC-N les indicó que continuaran el cruce de la pista.

*Ilustración 02. Imagen radar donde se observa al vuelo VOI855 cruzando pista 12 y al vuelo AAL2055 despegando por pista 12.*

**"Incurción de la pista de la aeronave N518VL al no entender la instrucción de CTA de mantener antes de pista sobre la calle de rodaje Y, ingresando a la pista activa causando la discontinuación de la carrera de despegue del vuelo AAL2633"**

- Curso CRM enfocado a temas de Pilot Deviation
- Curso "Runway Safety"
