## INFORME FINAL

EXP. No. ACCIDDTAFB029/2022 MMTT

Colisión en vuelo con obstáculo sin indicación de pérdida de control (CFIT)  
Aeronave desconocida  
Coyol de los González y Tierra Nueva, Municipio de Hueyapan de Ocampo, Veracruz  
27 de febrero del 2022, a las 06:00 horas

Aprobado en la Sesión **38/24** de la Comisión  
Investigadora de fecha **22 de octubre de 2024**

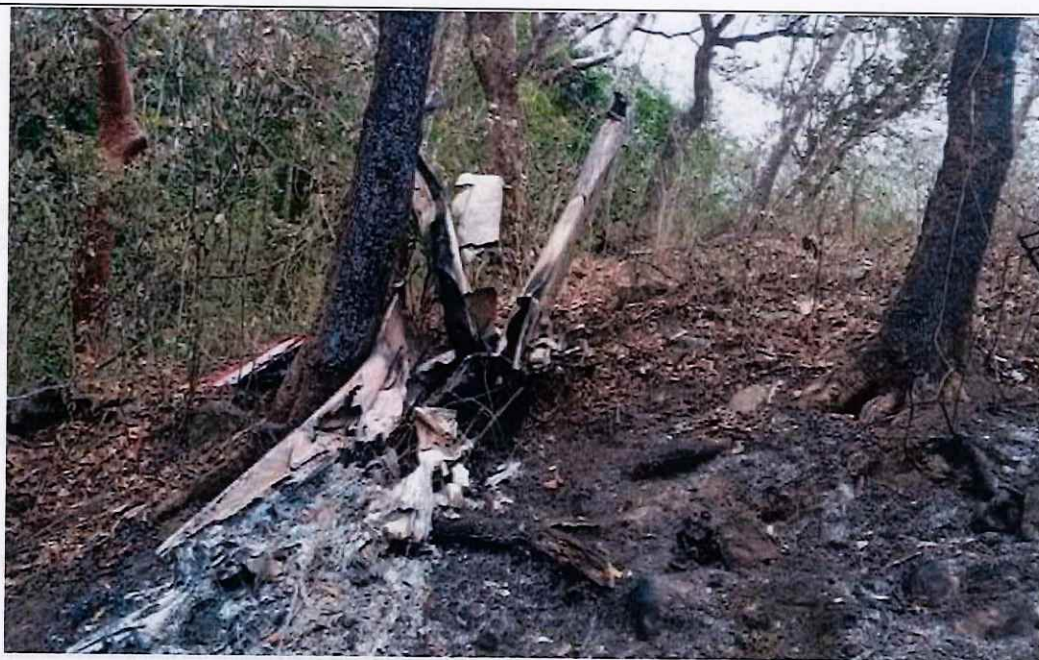
La sección de la semiala izquierda se ubicó a un costado del árbol donde fue el impacto principal, la punta de ésta se encontró enterrada sobre del terreno.

Semiala incrustada en el terreno

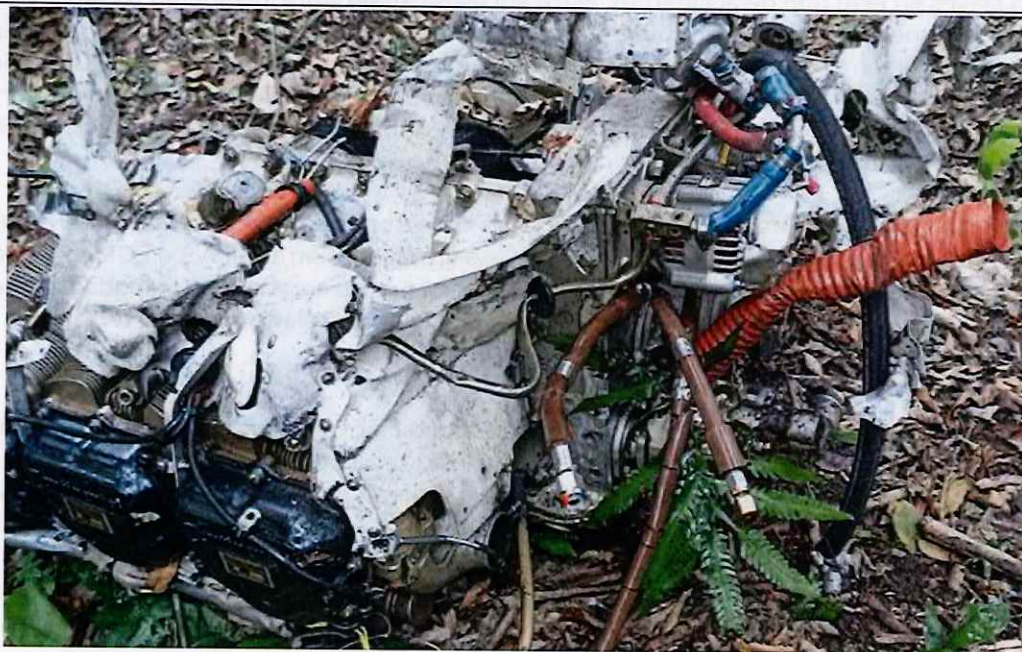
El motor se localizó fracturado por impacto, ya no tenía el núcleo ni las tres palas de la hélice, las cuales se separaron desde el flange, las tres palas fueron ubicadas desprendidas y dañadas por impactos, con daños característicos de estar girando.

Motor con daños por impacto

Los daños que presenta el núcleo de la hélice y el desprendimiento de las tres palas, muestran que el motor estaba funcionando al momento del accidente. La separación del ala izquierda y el desplazamiento del motor, así como el cambio de actitud que asumió la aeronave después del impacto, prueban que la aeronave volaba con bastante velocidad, probablemente la de ascenso o la de crucero de diseño de dicha aeronave.
