## INFORME FINAL DE ACCIDENTE

EXP. No. ACCDTARA055/2023MMCB

Colisión en ascenso inicial contra cables sin indicación de pérdida de control (CFIT)  
Misión: Servicio de revisión de estructuras y cables de energía eléctrica  
Airbus Helicopter modelo EC 130-B4, número de serie 7124, año de fabricación 2010  
Matrícula XA-NAT, de Transportes Aéreos Pegaso, S.A. de C.V.  
Municipio de Cuautla, Estado de Morelos  
01 de diciembre de 2023, a las 10:39 hora local (1639 UTC)

Matrícula: **XA-NAT**  
Número de expediente: **ACCDTARA055/2023MMCB**

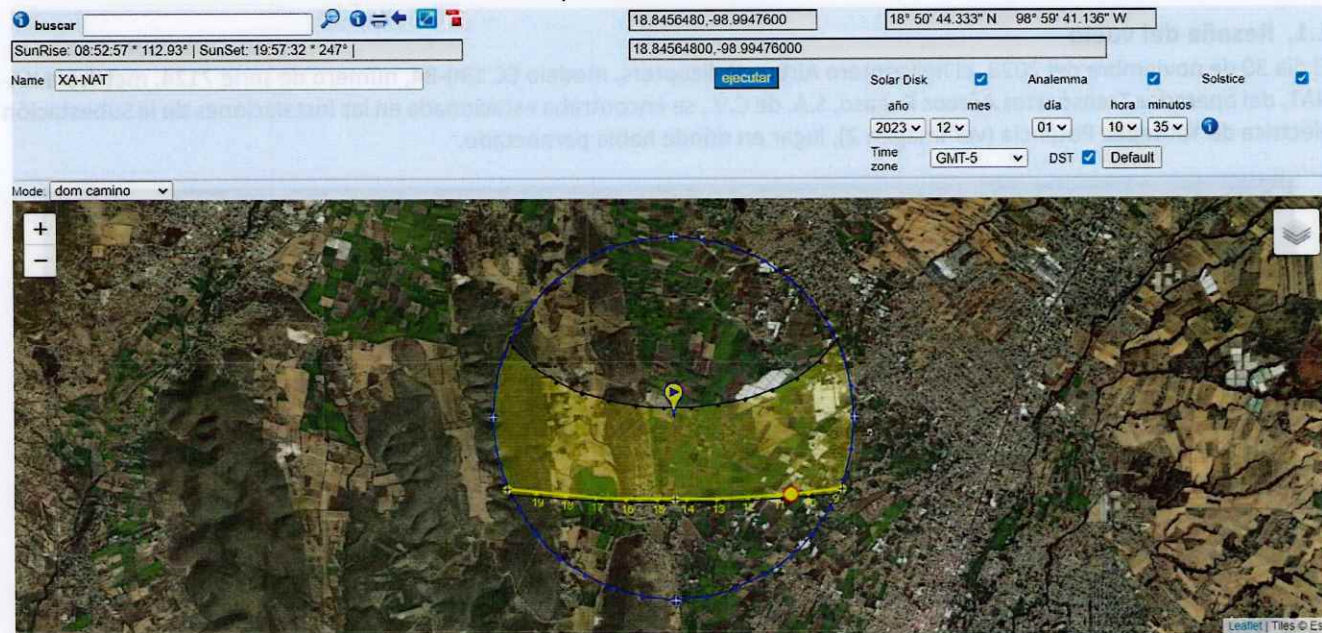
Figura 3.- Se evidencia que la aeronave XA-NAT realiza un viraje y asciende hacia la salida del sol

- 3.5. La posición del sol (lado oriente), lado lateral izquierdo a la dirección del ascenso del helicóptero, pudo haber afectado la visión del piloto, durante el viraje al lado izquierdo, impidiéndole visualizar los cables de transmisión instalados entre las torres 287 y 288, aunado a que los cables no tenían bollas de identificación.

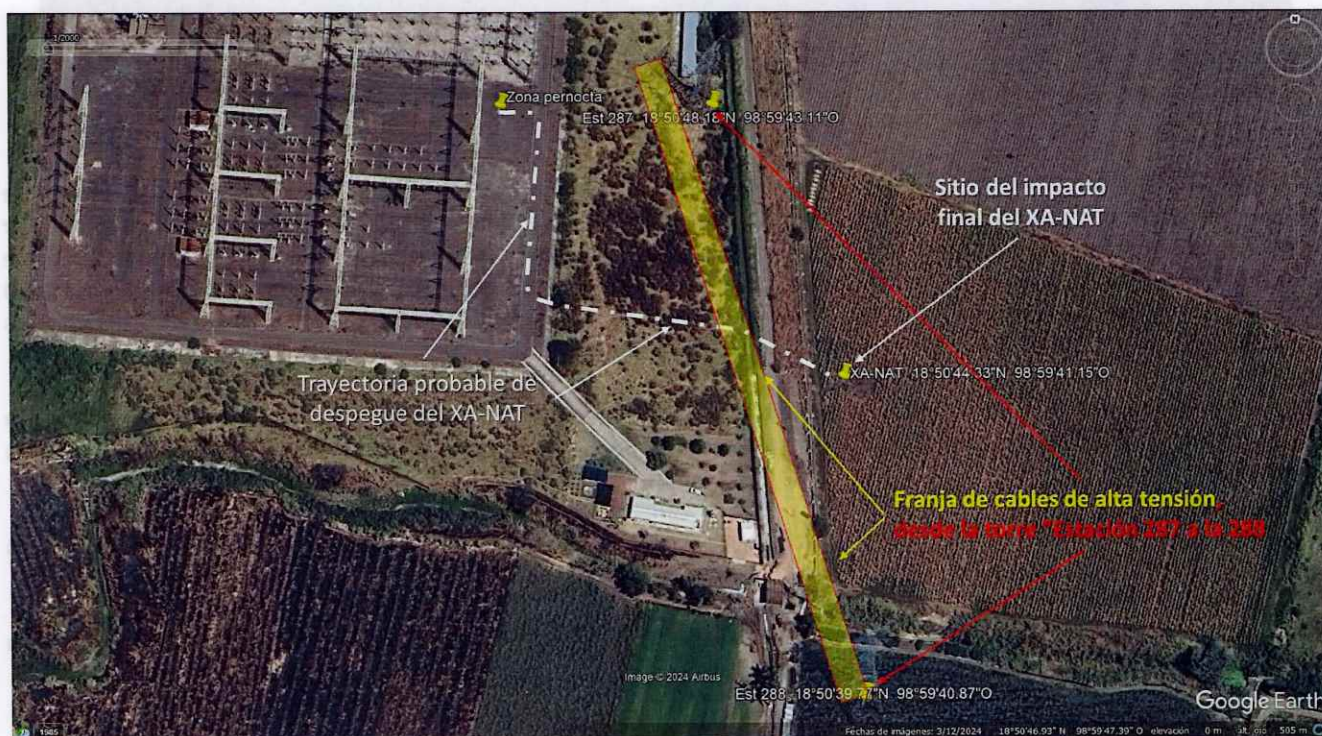
El 01 de diciembre aproximadamente a las 10:30 horas (1630 UTC) el helicóptero despegó de la subestación eléctrica de Yautepec Potencia, con rumbo hacia el sur geográfico, *el investigador a cargo confirmó que el rumbo norte geográfico se encuentra con obstáculos de la infraestructura de la misma subestación*, durante el ascenso inicial el XA-NAT realizó un viraje hacia el oriente (hacia la izquierda de la posición del piloto), impactando con dos líneas de transmisión de energía eléctrica de Alta Tensión: Yautepec Potencia A3T50-Tecalli de 400KV (YTP-A3T50-TCL), que se encontraban instaladas entre las torres 287 y 288 (ver imagen 3), las cuales tienen una altura de 50 metros.

Derivado del impacto contra los cables de energía de alta tensión, se rompieron 2 cables entre las dos torres referidas, y sin que se hubiesen producido daños estructurales a las mismas.

Imagen 3a. Torres 287 y 288 y trayectoria probable desde la zona de ascenso inicial y viraje del XA-NAT

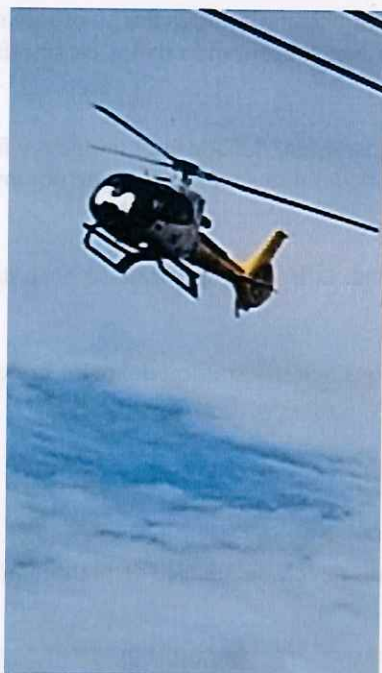
Imagen 3d Trayectoria del helicóptero instantes antes del impacto

- 2.7 La aeronave se encontraba en la fase de ascenso inicial, realizando un viraje a la izquierda que coincidió hacia la zona de salida del sol (hacia el oriente), impactando con dos cables de alta tensión.

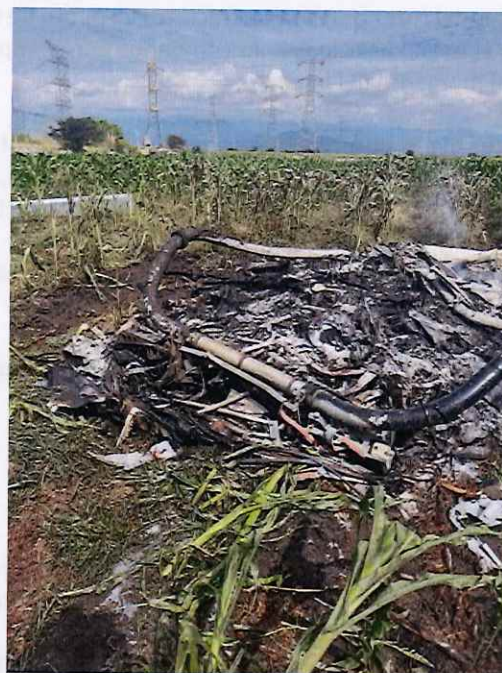
La aeronave finalmente se impactó contra el terreno (de sembradío), los cables fracturados se observaron enredados con los demás cables sin daños, los restos se ubicaron a una distancia aproximada de 36 metros de la barda perimetral de la subestación.

Imagen 3e. Lugar del accidente  
Restos del helicóptero en terreno de sembradío

El helicóptero impactó contra cables de alta de tensión de energía eléctrica con una actitud de vuelo en ascenso inicial, después de haber realizado un viraje a la izquierda de su trayectoria de despegue (hacia el sur y oriente) ocasionado que el helicóptero perdiera el control e impactara en un terreno de siembra, los restos principales permanecieron en un área aproximada de 150 metros cuadrados (ver imagen 3).
