**INFORME FINAL**

**EXP. No. ACCDTARB010/2024MMMX**

Pérdida de control en vuelo (LOC-I)

Helicóptero marca Bell, modelo 206B, serie 1961; Matrícula XB-PIP

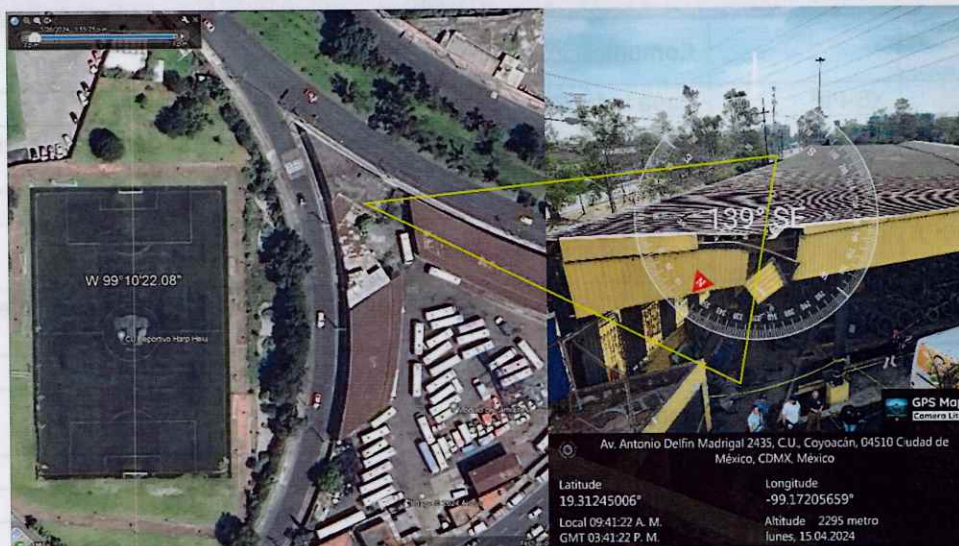
El helicóptero golpeó inicialmente, con los tubos del tren de aterrizaje, el techo de una nave industrial, para posteriormente golpear un árbol y finalmente, caer sobre el terreno. La actitud con la que golpeo el techo estaba con un alabeo hacia la derecha, la caída se mantuvo con nariz nivelada, esa posición se mantuvo al momento en que golpeó contra el terreno. No existieron evidencias de que el rotor principal estuviera girando ya que no golpearon ningún obstáculo. Esto se confirmó al momento de observar el borde de ataque de las palas del rotor principal.

1.12.a. Imagen del primer impacto de la aeronave contra el terreno

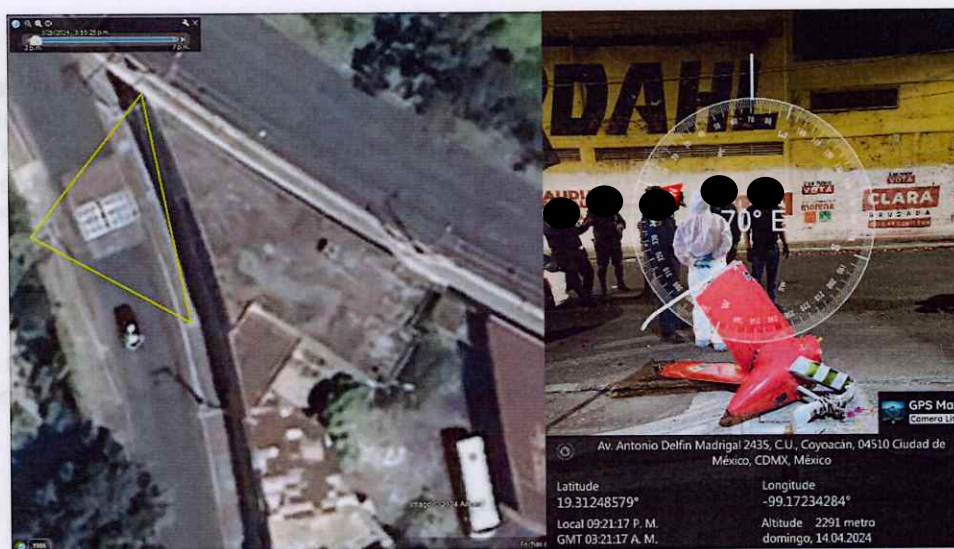
El conjunto del rotor de cola fue separado del botalón durante la secuencia del accidente. Ambas palas del rotor de cola mostraron evidencia de haber golpeado una superficie dura, con raspaduras en el sentido de la cuerda aproximadamente a 5 cm de ambas puntas de las palas. Una pala estaba intacta, la otra estaba doblada a 90 grados, aproximadamente a 10 cm del núcleo de rotor de cola. El rotor de cola giraba fácilmente con la fuerza de la mano y el paso de las palas respondía fácilmente a la manipulación de los tubos de control de paso fracturados. Todo el conjunto del rotor de cola se separó del botalón debido al sobreesfuerzo. El conjunto del rotor de cola se separó justo delante de los estabilizadores verticales. La piel del botalón, los tubos de control de paso y el eje de transmisión del rotor de cola presentan fractura debido a una sobrecarga de flexión.

En el primer impacto contra el techo de la nave industrial el botafón del helicóptero golpea contra el filo del techo, originando que, por la actitud y velocidad de caída del helicóptero, el rotor de cola se desprendiera, desplazándose, aproximadamente 30 metros de los restos principales, las palas del rotor de cola no muestran daños por impacto, esta sección presenta daños por impacto únicamente. Las palas del rotor de cola tampoco muestran daños en el borde de ataque indicativos de estar girando.

1.12.a. Imagen del rotor de cola desplazada 30 metros del impacto principal
