INFORME FINAL

EXP. No. ACCDTAFB003/2023 MMCB

Pérdida de control en vuelo  
Ultraligero marca Best Off modelo Sky Ranger año de fabricación 2 de mayo del 2007  
Sin matricula Número de serie ilegible  
Aeródromo de San Jose Vista Hermosa Cuernavaca Morelos  
05 de febrero de 2023 a las 13:30 horas (1930 UTC)

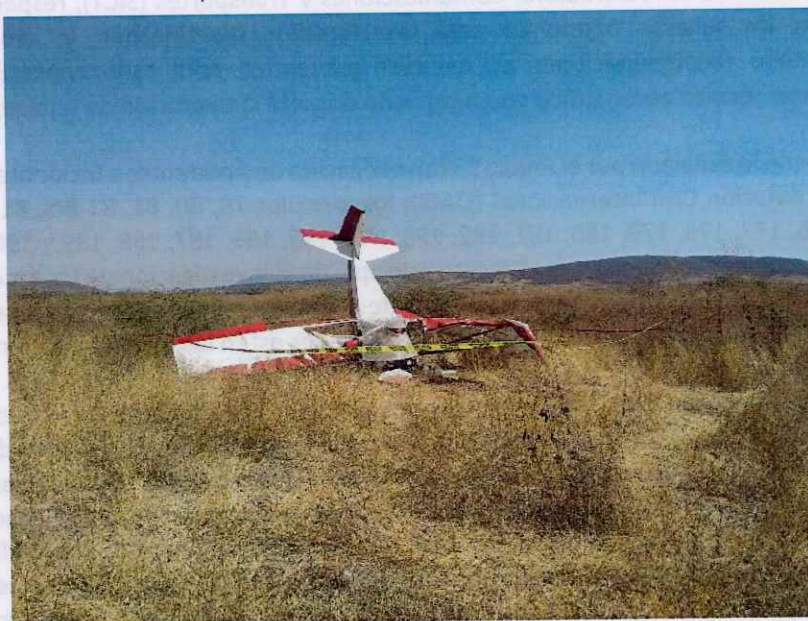
El sitio del accidente se encuentra en una parcela a 80 metros aproximadamente al Este de la pista 02 del aeródromo de Vista Hermosa coordenadas 18°38'54.28" N, 99°15'46.51" W.

Fig 1. Impacto de la aeronave.
