INFORME FINAL

EXP. No. ACCIDDTAFB023/2024MMHO

Pérdida de control en vuelo por configuración de flaps [LOC-I].

Aeronave marca CESSNA, modelo 182L, número de serie 18258853, matrícula **XB-MPN**.  
Zona desértica de Hermosillo, Sonora, a 15.63 km del Aeropuerto Internacional de Hermosillo.  
14 de septiembre del 2024, 12:45 PM hora local [19:45 UTC].

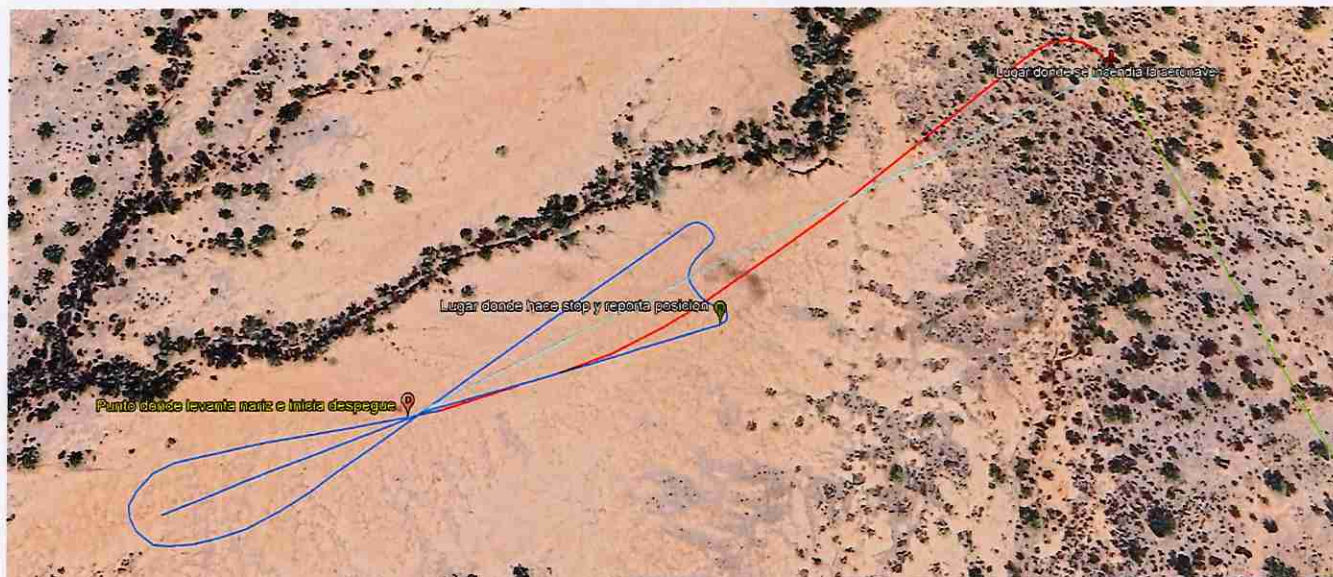
1.1.a. Aterrizaje de emergencia en color azul y despegue en color rojo

A las 11:06 am horas [1806 UTC], el Piloto le informa al Controlador de TWR HMO, que después de una evaluación de la aeronave se percata que sí traía combustible en el tanque izquierdo de la aeronave y que había sido autorizado por el propietario de la aeronave para intentar llegar al aeropuerto de HMO, solicitando preferencia para la pista 05, que se encontraba a 8 MN aproximadamente de la estación, mencionándole el Controlador de TWR HMO que la pista en uso era la 23, el Piloto colaciona la información correctamente siendo ésta la última comunicación establecida, en la imagen 1.1.a., en color rojo se representa la carrera de despegue de acuerdo con las huellas localizadas en el lugar del suceso.

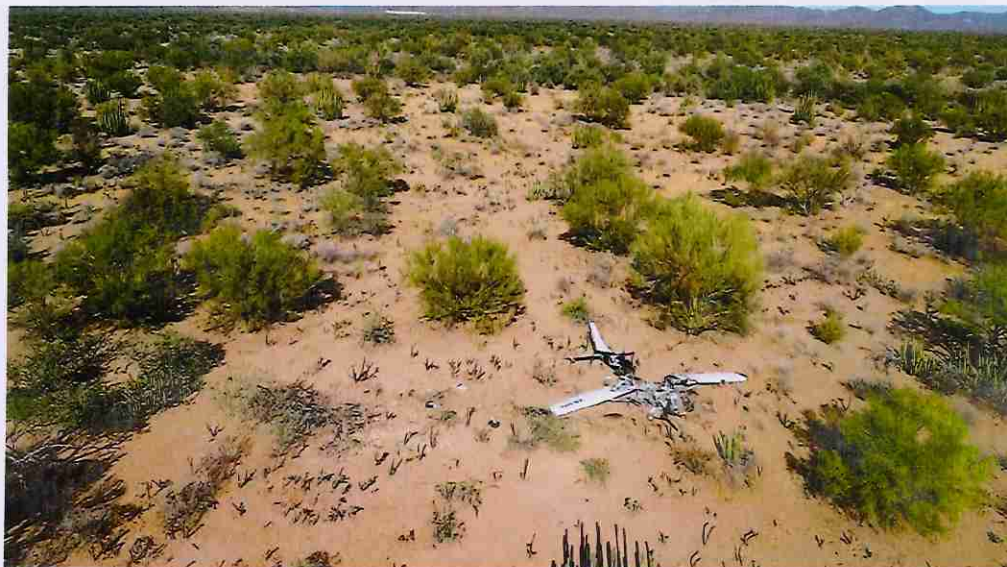
Imagen 1.5.a

El sitio del accidente se ubica en las coordenadas Latitud [29°13'03.79"N], Longitud [111°07'22.66"W], en el Rancho "El Papalote" km 23.5 Carretera Mina Pilares, poste 110. Se localizaron los restos de la aeronave, en un área de 10 metros cuadrados, de acuerdo con los rastros en el terreno la aeronave impacta primeramente con un árbol y posterior contra el terreno con una actitud de 35° nariz abajo, impactando con sección de nariz desprendiéndose la pierna de nariz y unos dos metros se localizó la pierna derecha del tren de aterrizaje, para continuar desplazándose lateralmente unos cinco metros hasta detenerse completamente. El sitio del accidente es una zona plana con vegetación correspondiente a una zona árida. Ver imagen 1.5.a

La aeronave golpea un árbol de esta zona desértica, de unos 3 metros de altura aproximadamente, lo cual hace que la aeronave vire y se vaya arrastrando unos 7 metros solamente con nariz de la aeronave hasta caer completamente.
