INFORME FINAL

EXP. No. ACC/DT/AF/C/045/2023 MMAA

Afectaciones por los efectos del huracán Otis (WSTRW)  
Aeropuerto Internacional de Acapulco, Acapulco, Guerrero  
Escuela de Aviación México, S.C.  
Servicio Aéreo Especializado Escuela  
Cessna Modelo: 152, Serie: 15281475, Matricula: XB-JYJ  
25 de octubre del 2023

Matrícula: **XB-JYJ**  
Número de expediente: **ACC/DT/AF/C/045/2023 MMAA**

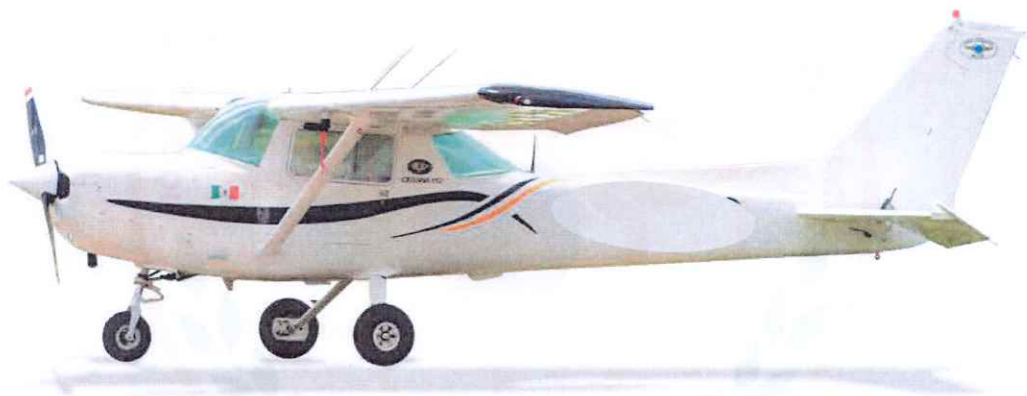
Fig. 1. Cessna 152 XB-JYJ / Escuela de Aviación México

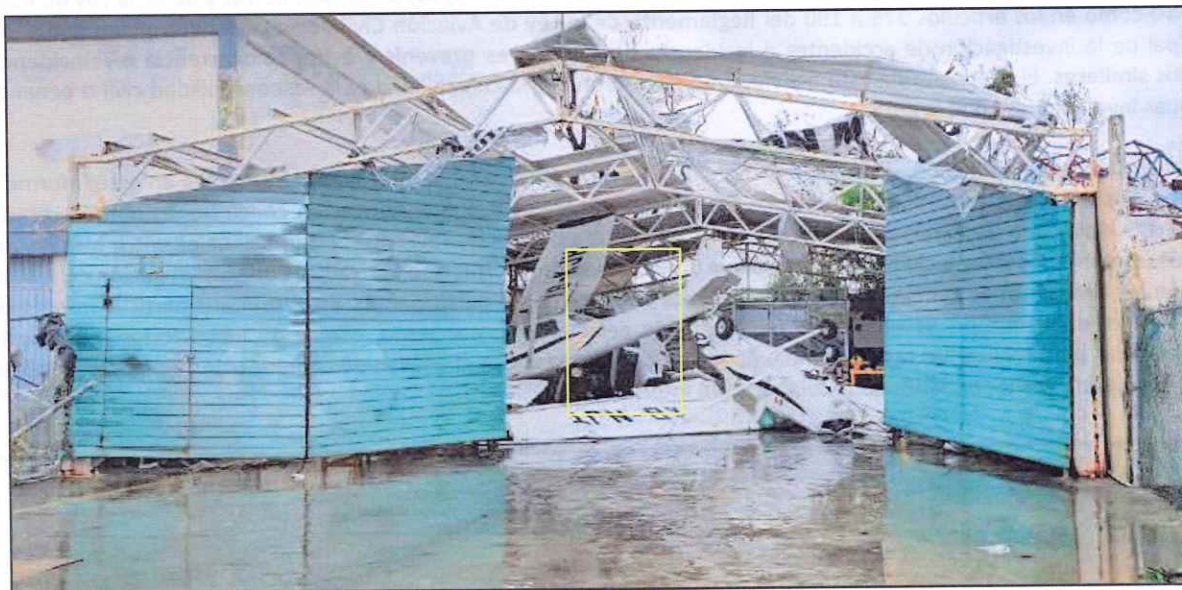
Los efectos del huracán ocasionaron que el aeropuerto quedara totalmente incomunicado debido al cierre de los caminos y la caída de árboles sobre ellos. Una vez que fue posible acceder al aeropuerto y comenzar la inspección de los daños, se encontraron tres aeronaves apiladas dentro del hangar. La aeronave XB-JYJ se encontraba en la parte trasera, con la nariz inclinada aproximadamente 30° hacia abajo y la sección posterior del fuselaje apoyada sobre un estante del taller de mantenimiento.

Fig. 2. Aeronaves apiladas dentro del hangar de EAM

El operador informa que el avión se encontraba con el ala removida, por lo que se reportaron daños estructurales.
