INFORME FINAL

EXP. No. ACC/DT/AF/C/044/2023 MMAA

Afectaciones por los efectos del Huracán Otis (WSTRW)  
Aeropuerto Internacional de Acapulco, Acapulco, Guerrero  
Escuela de Aviación México, S.C.  
Servicio Aéreo Especializado Escuela  
Cessna modelo 152, serie 15285357, matrícula XB-KJH  
25 de octubre del 2023

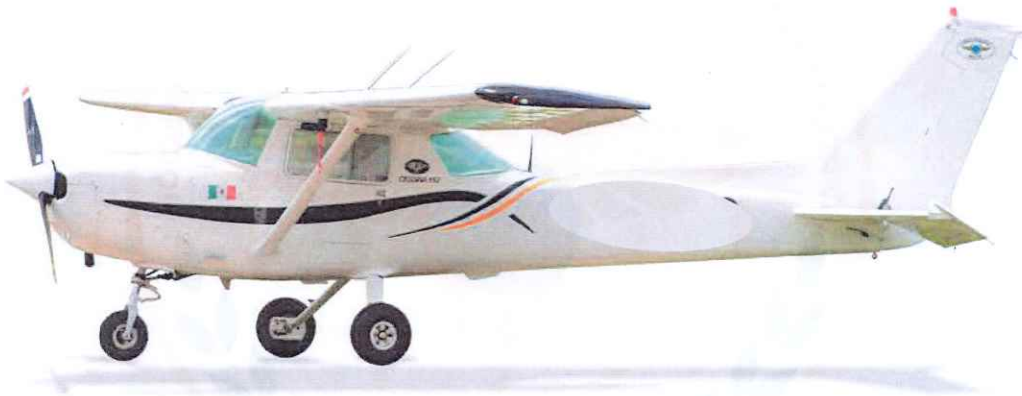
Fig. 1. Cessna 152 XB-KJH / Escuela de Aviación México

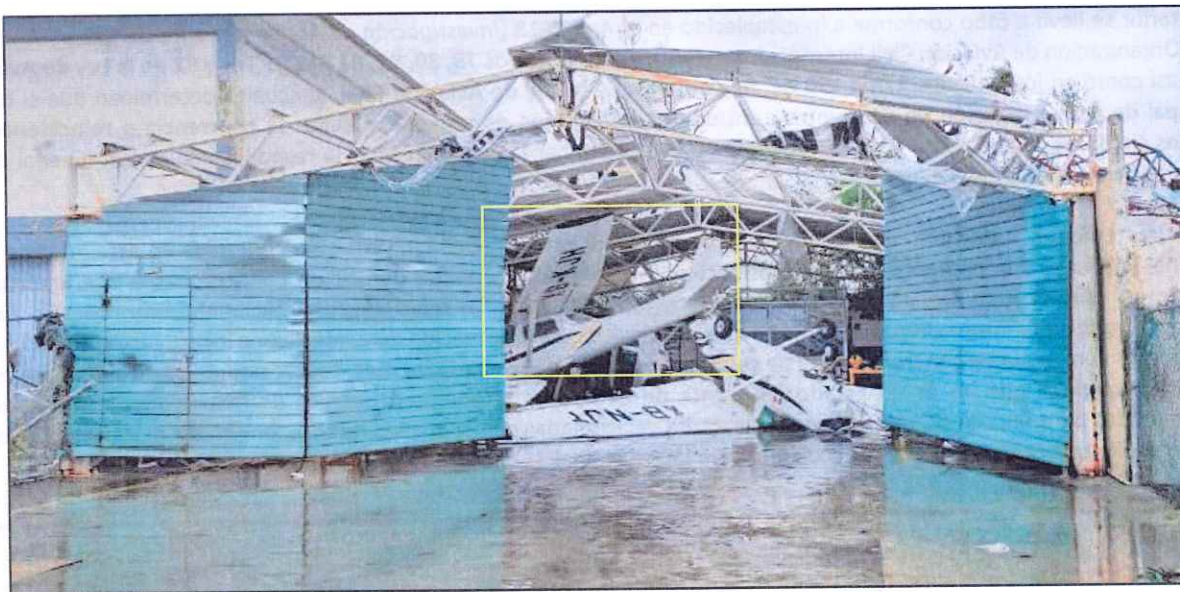
Los efectos del huracán provocaron que el aeropuerto quedara totalmente incomunicado, debido al cierre de los caminos y la caída de árboles a lo largo de ellos. Una vez que fue posible acceder al aeropuerto y comenzar la inspección de los daños, se encontraron tres aeronaves apiladas dentro del hangar, siendo la aeronave XB-KJH la que quedó por encima de todas las demás.

Fig. 2. Aeronaves apiladas dentro del hangar de EAM

Se reportan daños mecánicos y fracturas sobre el estabilizador horizontal y la semiala derecha.
