INFORME FINAL

Expediente: ACCDTAFB013/2023 MMDO

Excursión de pista (RE)  
Servicio Privado no comercial  
Marca Cessna, modelo 206, número de serie U20606738  
matrícula XB-RMM, año de fabricación 1980  
Poblado la Galancita, Municipio de Topia, Estado de Durango  
29 de marzo del 2023, a las 20:55 horas (0255 UTC)

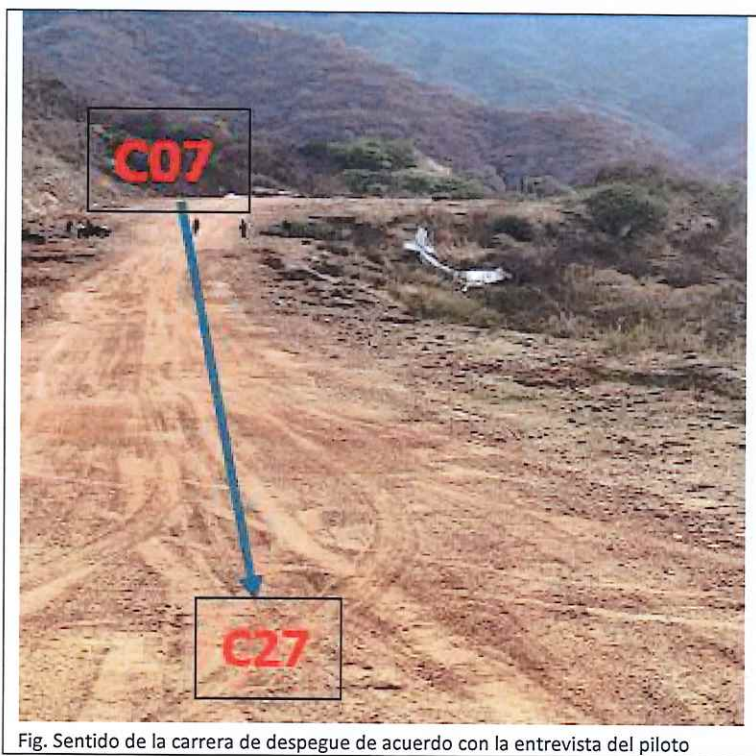
Se infiere a partir de la declaración del piloto privado de ala fija, en el acta levantada por la comandancia, (Ver anexo 2) ...se asentó que estando en la carrera de despegue por la pista 27/07, a 3/4 de la pista sintió que el aire lo estaba sacando de la pista, por lo que el piloto decidió quitar la potencia para abortar el despegue, cuando sintió un golpe y vio que estaba fuera de la pista, preguntando al acompañante como se encontraba, lo que le contestó que se encontraba bien, entonces evacuaron la aeronave.

Fig. Sentido de la carrera de despegue de acuerdo con la entrevista del piloto

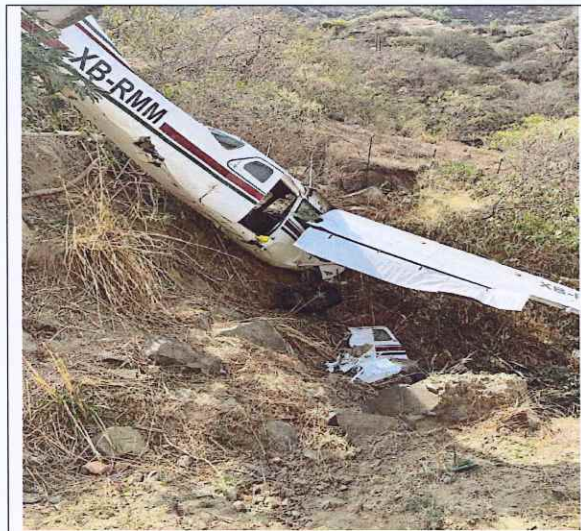
La aeronave presenta desprendimiento parcial desde la raíz de la semi-ala derecha, daños en ambas puntas de las semi-alas, el alerón izquierdo y derecho presentan dañados y desprendimiento, ambos flaps golpeados. Daños mayores en el timón de dirección y los elevadores izquierdo y derecho.

Desprendimiento de la pierna derecha del tren de aterrizaje.

Al menos dos palas de las hélices se observaron dobladas (Este modelo de hélice cuenta con tres palas), daños característicos de estar girando a altas revoluciones. El motor permaneció en su posición de diseño.

Fig. Posición final del XB-RMM a un costado de la pista 07-25

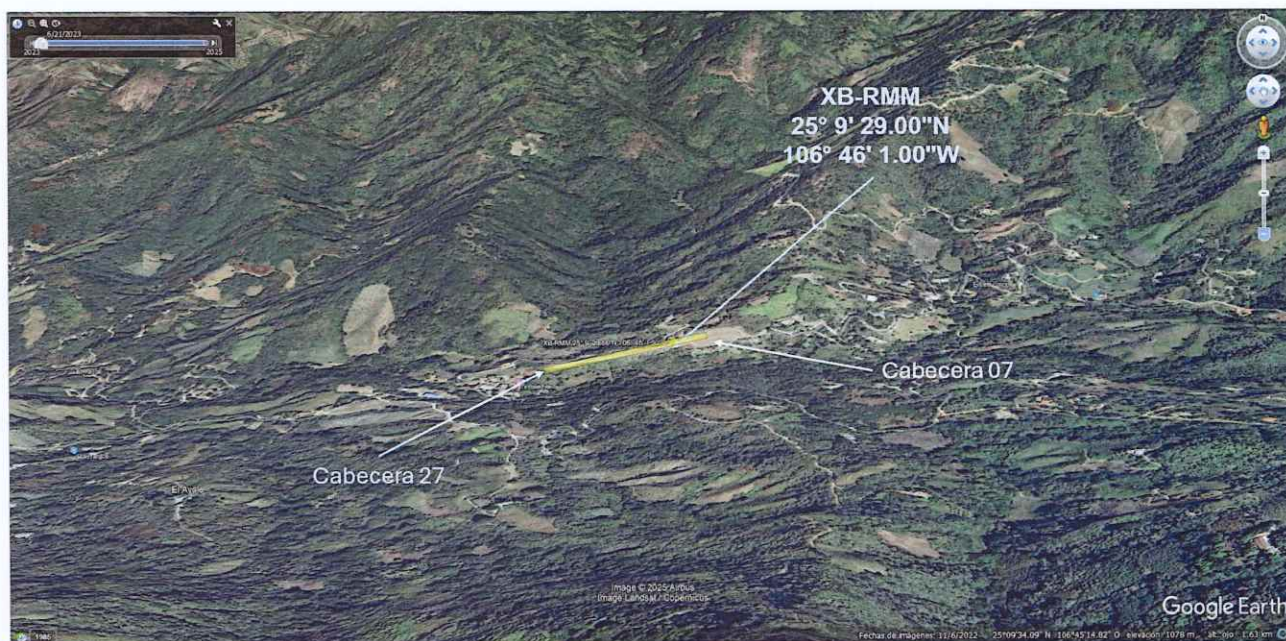
El aeródromo Galancita (inoperativo) se caracteriza por realizar aproximaciones de aterrizaje por la cabecera 27 y los despegues por la cabecera 07

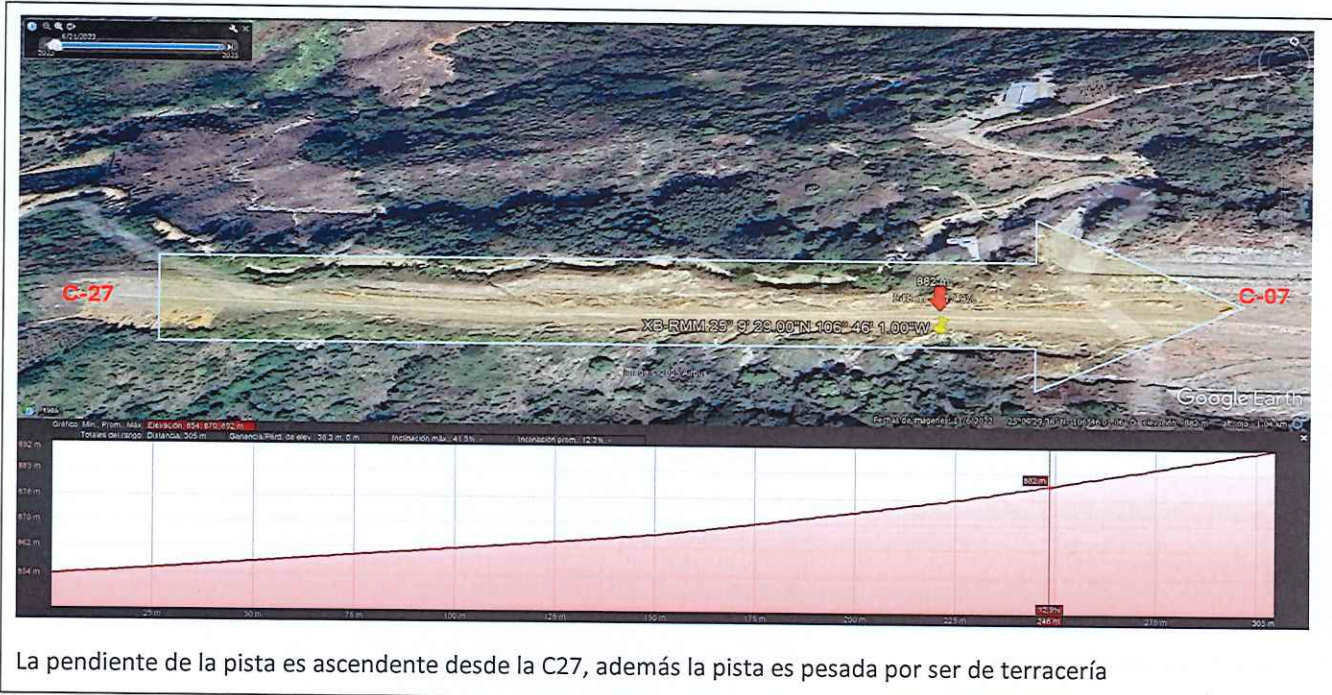
La aeronave XB-RMM se aproximó para aterrizar en ese aeródromo inoperativo, como lo notificó el capitán ante el personal de la Dirección Municipal de Seguridad Pública del Municipio de Tamazula, Durango, lo hizo realizando una operación nocturna no autorizada y no cuenta con los equipos necesarios para realizar operaciones o vuelos nocturnos autorizado y lo hizo por la cabecera 27 por lo que efectivamente si pudo haber recorrido  $\frac{3}{4}$  de pista, y despistarse sobre su lado derecho, quedando en las coordenadas Lat.: 25° 9' 29.00"N Long.: 106° 46' 1.00"W, se debe aclarar que despegando por esta cabecera (27), hacia la cabecera 07, esta cuenta con diversos obstáculos como árboles y la parte un cerro que limita la operación para despegar.

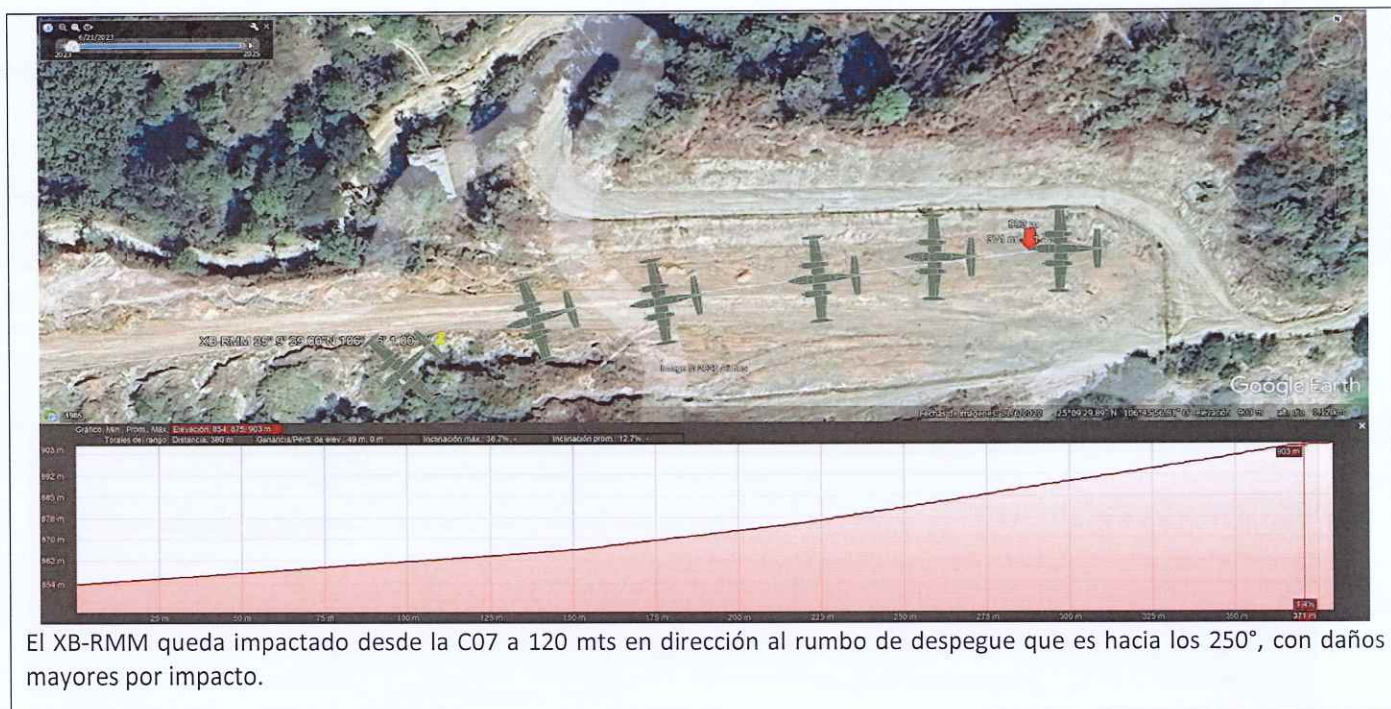
Si el XB-RMM despegó de la cabecera 27 y recorrió  $\frac{3}{4}$  de pista, despistándose a la derecha, esta operación hubiera sido de muy alto riesgo por tener terreno ascendente, pista pesada por terracería y enfrente de su dirección de vuelo zona montañosa. Por lo que despegar desde este punto como lo declaró el capitán en el acta número DGO/002-2023 esta operación fue de muy alto riesgo con visibilidad reducida, limitada únicamente a la iluminación que le producía la aeronave.
