**INFORME FINAL**

**Expediente: ACC/DT/AF/B/002/2021 MMTG**

Mal funcionamiento de un sistema de la aeronave relacionado con el motor (SCF-PP)

Marca Cessna, modelo 401, matrícula XB-NQD

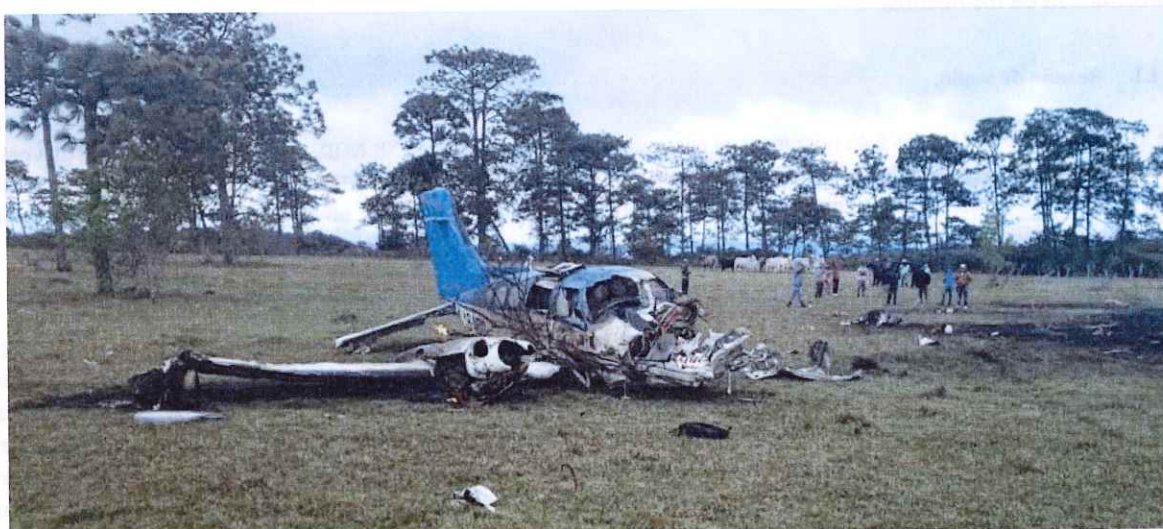
La aeronave resultó destruida presenta el desprendimiento desde la raíz de la semiala izquierda, así como el tanque de combustible, el motor izquierdo y la hélice lado izquierdo, la sección de nariz destruida, la semiala derecha motor y hélice permanecieron unidos en su posición de diseño, la hélice muestra daños característicos de estar girando, el tanque de combustible derecho permaneció en su posición. El fuselaje de la aeronave presenta daños por el impacto y evidencias de presencia de fuego, los planos de control vertical y horizontal no presentaron daños, los cuales se movieron con la fuerza de la mano desplazándose libremente, las piernas derecha e izquierda del tren de aterrizaje se encontraron en posición de retraído, la pierna de nariz se desprendió de su posición de diseño. Todas las superficies de control se localizaron en su posición de diseño.

Fig. 1 Aeronave Cessna 401 destruida por impacto y Fuego

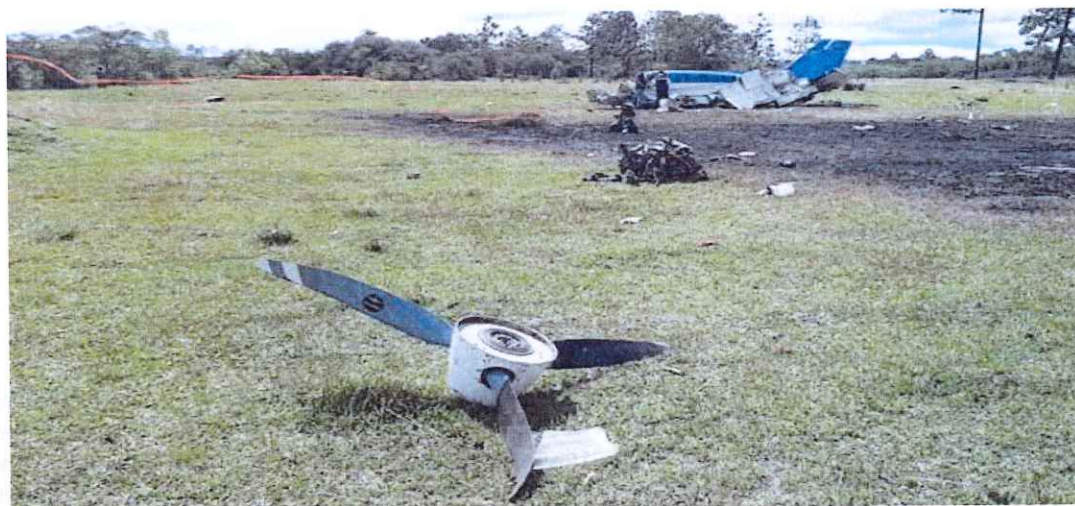
Los contenedores de carga se encontraron vacíos (transportaban mosca para liberación). Las palas de la hélice del motor izquierdo se inspeccionó y muestra evidencias de no estar girando al momento del impacto (ver fig. 2).

Fig. 2.- Hélice izquierda con daños en sus palas

De acuerdo con las evidencias las palas del motor izquierdo muestran evidencias de no estar girando, así como las palas del motor derecho.

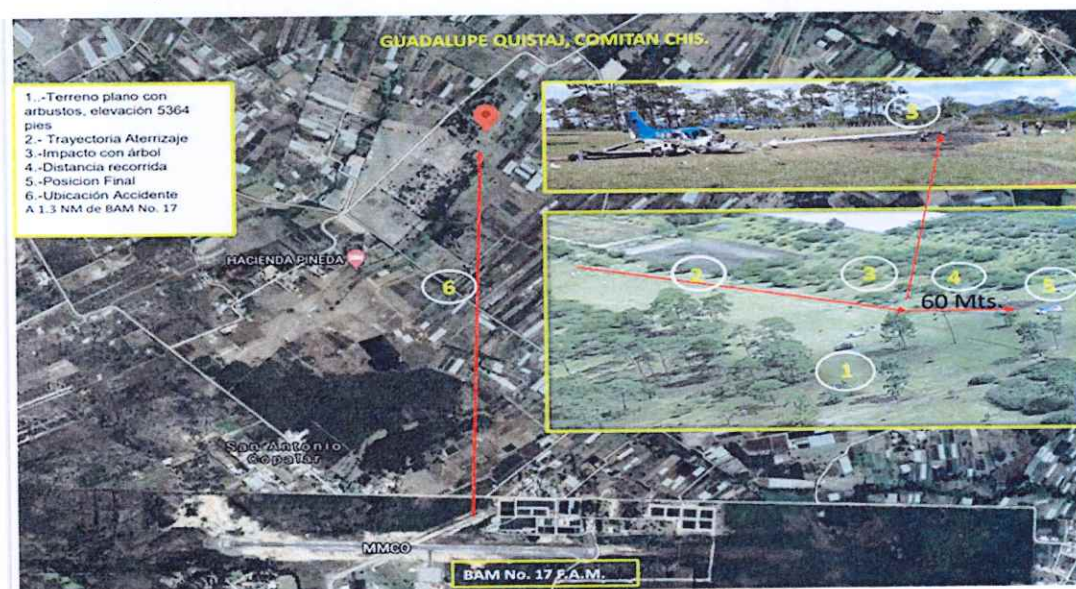
La aeronave impacta con la semiala izquierda contra un árbol (ver número tres de la imagen 7), en descenso con un ángulo de 20 grados de nariz abajo y alas niveladas, desprendiéndose, ocasionando que cambiara de rumbo de 45° a la izquierda, posteriormente golpea contra el terreno con una configuración de tren adentro, nariz abajo y con un alabeo a la izquierda, generándose fuego, durante el desplazamiento en el terreno de aproximadamente 20 metros, la aeronave se enreda con una cerca de alambre de púas, en el fuselaje, la cual ayuda a que ya no se desplazara.

Fig. 6.- Trayectoria de impacto de la aeronave

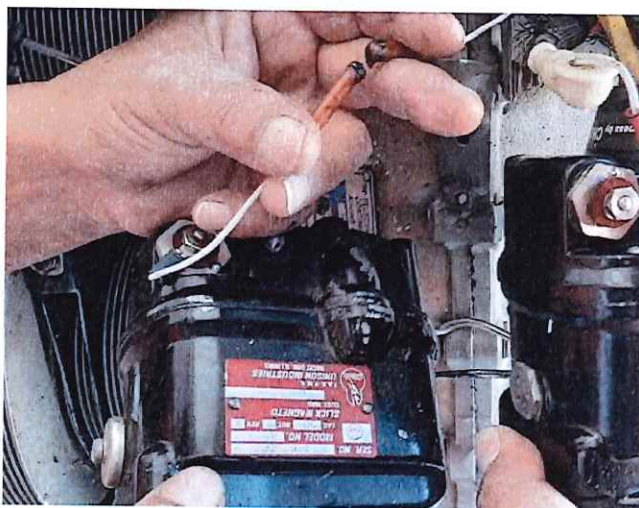
El sistema de encendido se encontró que el cable a “tierra quemada” del magneto derecho lo que provocó la “probable baja de revoluciones”, no el apagado del mismo.

Fig. 8.- El cable a tierra del magneto del motor derecho se encontró quemado

De la inspección visual externa se encontró que el cable del magneto del motor izquierdo presenta un cable que falló por un corto circuito, ocasionando la pérdida de revoluciones. La inspección visual exterior del motor derecho no presenta daños.

En consecuencia, el cable quemado del magneto que estaba instalado en el motor 1 izquierdo, NO HIZO QUE EL MOTOR DEJARA DE FUNCIONAR, sin embargo, si ocasiona una pérdida de revoluciones, actitud con la cual el motor número uno impacta contra el terreno.
