INFORME FINAL

EXP. No. ACC/DT/AF/B/029/2025 MMRX

Falla de un componente relacionado con el motor (SCF-PP).  
Aeronave marca CESSNA, modelo P-210N, número de serie P210-00485, matrícula **XB-BZK**.  
Servicio Privado No Comercial.  
Predio de cultivo de maíz, en las cercanías del Municipio Doroteo Arango, Tamaulipas.  
29 de agosto 2025 a las 14:35 hora local (1935 UTC).

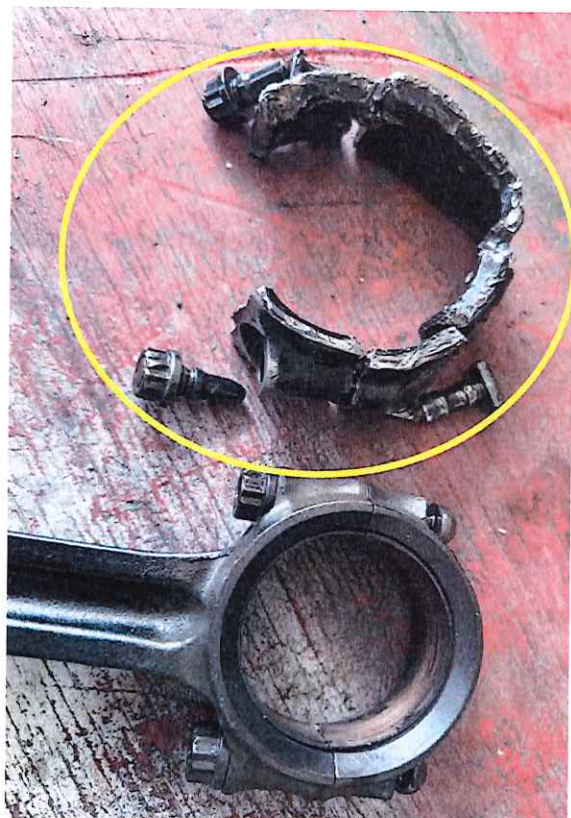
Imagen 1.3.a

El motor se encontró desprendido de su posición de diseño, presenta una fractura de aproximadamente 10 por 15 centímetros, en la parte superior (monoblock) del motor ocasionando la fuga de aceite del motor, en el desensamble del motor se encontró lo siguiente:

1. El motor presenta una fractura de 10 por 15 centímetros, en la parte superior del monoblock a la altura de los cilindros 3 y 4.
2. La biela del cilindro 04 se desprendió desde la base. Ver imagen 1.3.a

- 2.7. En la inspección y apertura del motor, se concluyó que la fuga de aceite se presentó por que la parte superior del soporte de la biela del cilindro número 04, fue la que se soltó, dejó la biela libre y perforó el monoblock.

- 3.9. La base de la biela 04 que va acoplada al cigüeñal se desprende debido a una fractura de uno de los tornillos y por liberación de la tuerca del propio tornillo (que no se encontró), lo que provoca que se desprenda la biela de su posición de diseño dejando la biela libre y al estar en movimiento, comienza a golpear el interior del cilindro 04, hasta que se desprende la parte inferior, golpea el monoblock ocasionando una fractura de 10 por 15 centímetros, por donde comienza a fugar el aceite.

**"Desprendimiento de la base de la biela 04, debido a la fractura de los tornillos de sujeción, liberándose golpea y rompe la parte interna superior del monoblock, ocasionando la fuga de aceite y pérdida total de potencia."**

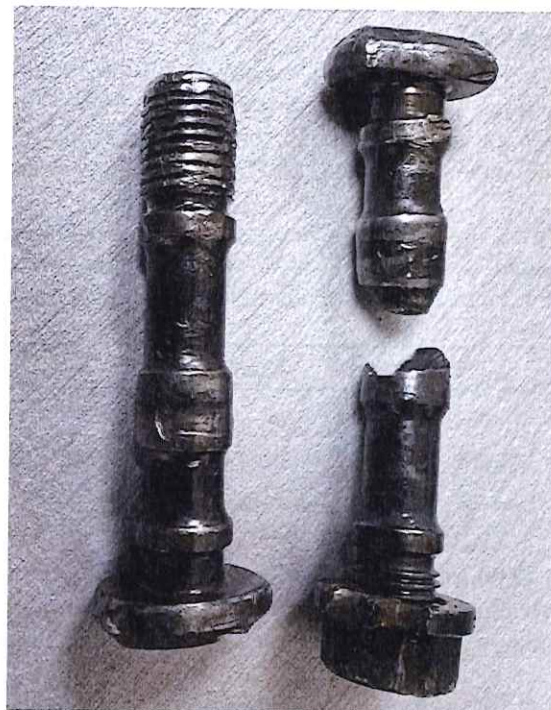
Imagen 1.3.b

6. Los tornillos de soporte de la biela de los cilindros 03, se desprendieron, los tornillos superiores se encontraron en el interior del cárter. Ver imagen 1.3.b

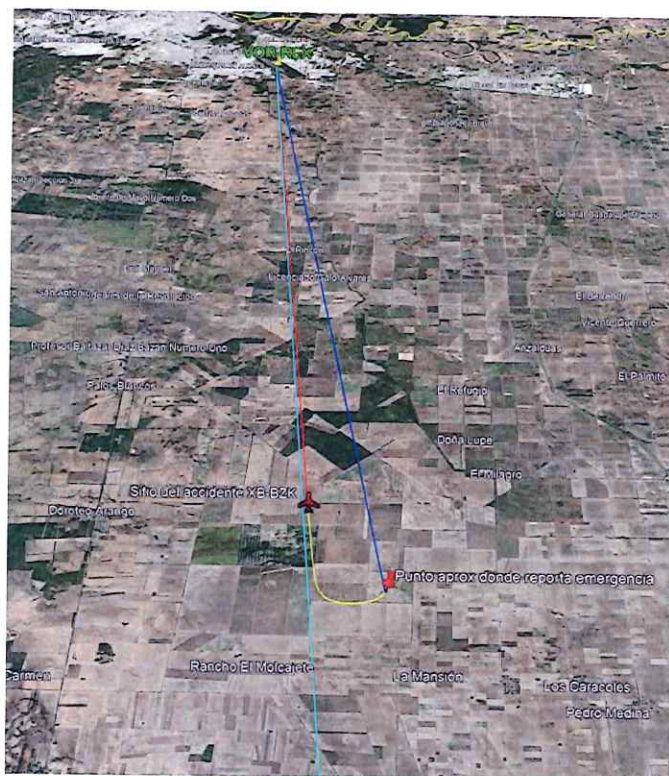
Imagen 1.6.a

El sitio del accidente se localizó en un campo de cultivo de maíz, cercano al municipio Doroteo Arango sobre la radial 171° y a 20.7 MN del VOR-REX en las coordenadas geográficas 25°39'39" N 98°10'21" W, a una elevación de 48 metros sobre el nivel medio del mar, ver imagen 1.6.a

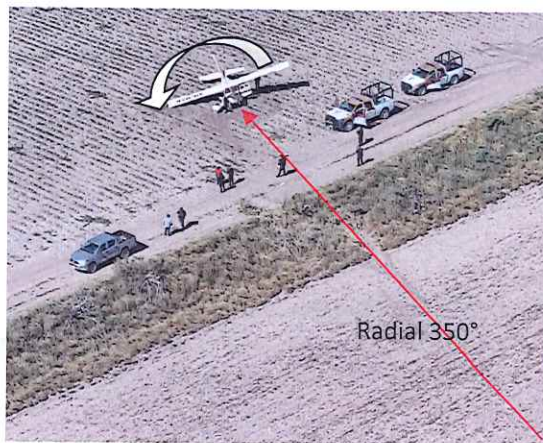
Imagen 1.6.b

El aterrizaje de emergencia sobre el terreno de cultivo se efectúa con el tren de aterrizaje retraído, aproximadamente 25 metros en la radial 350°, dando un par de saltos sobre la superficie irregular (zona con montículos de tierra o zanjas), el ala izquierda golpea un árbol seco de poca altura y provoca que la aeronave gire bruscamente 180° a su lado izquierdo, ver imagen 1.6.b
