**INFORME FINAL DE ACCIDENTE**

EXP. No. ACCDTULB028/2022MMTO

Pérdida de control en vuelo por carga y balance (LOC-I)  
Aeródromo Aeroclub Valle de Bravo, Estado de México  
Marca I.C.P, modelo: Ventura 4, matrícula: XB-PYK, número de serie 17-10-64-00002 K  
Servicio privado de pasajeros  
16 de octubre del 2022, 10:30 horas (15:30 UTC).

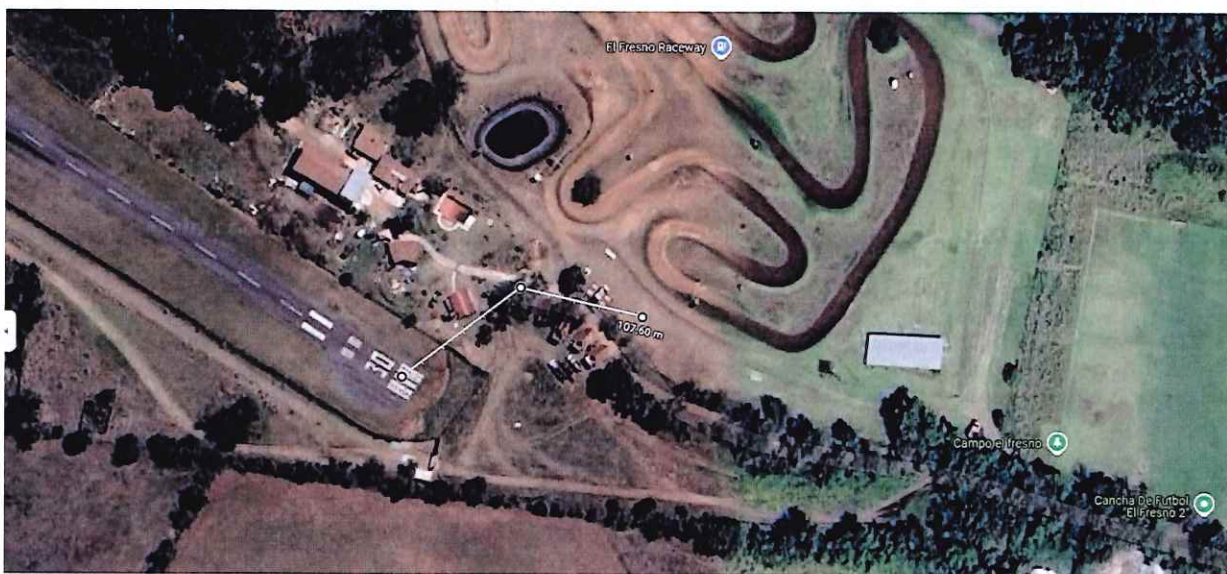
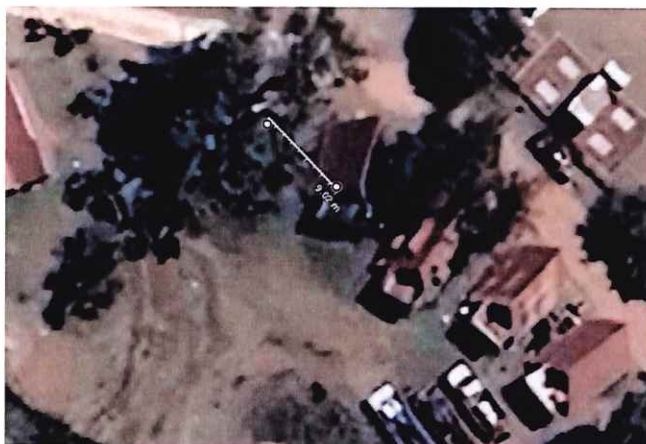
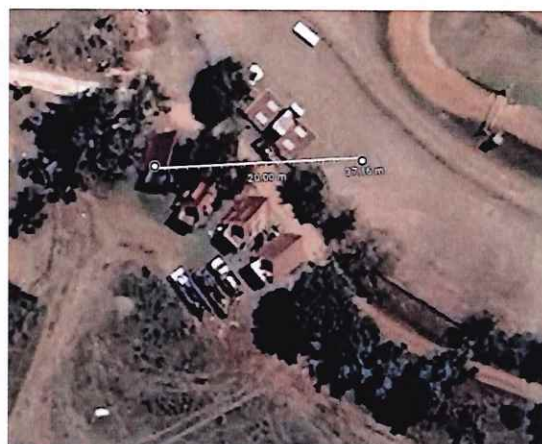
Con base a las entrevistas de testigos que observaron el accidente, indican que escucharon que el capitán reportó ingresar a pista activa 12 aproximadamente a las 10:30 horas (1630 UTC), al estar un tránsito en fase de aterrizaje, se coordinaron para que la aeronave XB-PYK se mantuviera en plataforma mientras la otra aeronave aterrizaba y desalojaba la pista. Al tener la pista libre, la aeronave matrícula XB-PYK ingresó a pista y anunció su despegue, la aeronave realizó la carrera de despegue desde media pista en trayectoria de la pista 12/30 del aeródromo, en el despegue la aeronave viró hacia la izquierda a la altura de la cabecera 30 perdiendo altura e impacta un árbol de aproximadamente a 10 metros de altura; ubicado a 58.48 metros de distancia de la cabecera 30; el cual se encontraba en el terreno aledaño al aeródromo, desprendiéndose la semiala derecha cayendo ésta en el techo de una casa, el resto de la aeronave continuó desplazándose hasta impactar contra un terreno dedicado a actividades de motocross a 37 m de donde cayó la semiala derecha y a 50.50 m del primer impacto contra el árbol (ver imágenes 1).

Imágenes 1 Trayectoria probable y distancias de los impactos que tuvo la aeronave XB-PYK

La aeronave realiza la carrera de despegue, asciende unos 9 metros, con una configuración de nariz arriba con 10°, alas niveladas, en el ascenso comienza a desviarse hacia la izquierda del eje de la pista, impactó inicialmente contra un árbol [ver número uno de la imagen 1 ubicado a 58.48 metros del umbral de la pista 30/12], en este impacto la semiala derecha, se desprende de su posición de diseño, impactando contra el tejado de una casa ubicada a 58.93 metros de la cabecera 30, finalmente contra el terreno ubicado a 97.61 metros del umbral de la cabecera 30.

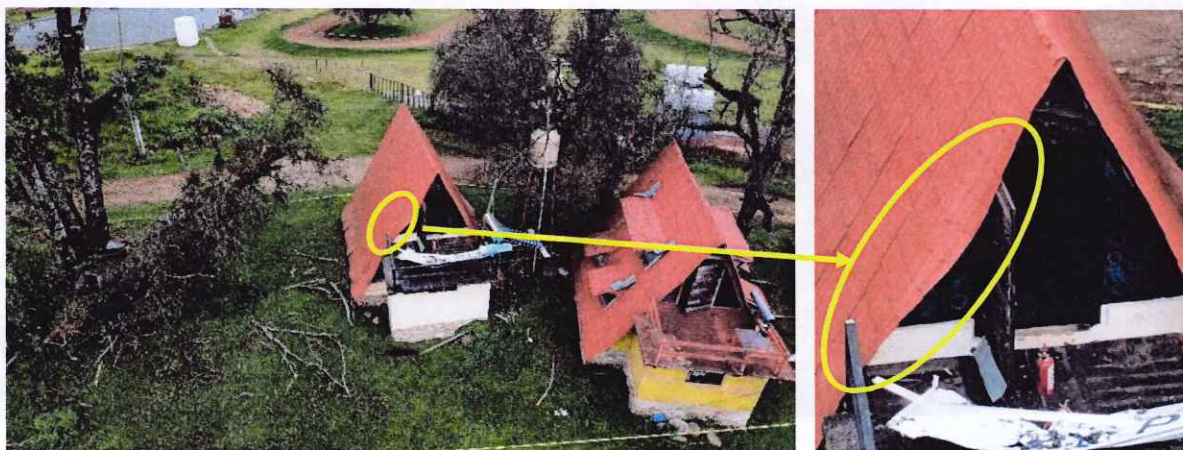
La aeronave impactó inicialmente un árbol al cual dañó en la parte superior de sus ramas, para posteriormente al desprenderse la semiala derecha cae sobre el tejado de una casa que se encontraba a unos 20 metros de la pista 12/30 el cual dañó en un área de 90 metros cuadrados (2 m x 0.45 m) [ver imagen 2], cayendo finalmente en la parte de la terraza de ésta la cual no dañó. El resto de la aeronave cae en un terreno libre de obstáculos.

Imagen 2, Daños al techo de una casa aledaña a la pista, se observa la semiala derecha desprendida

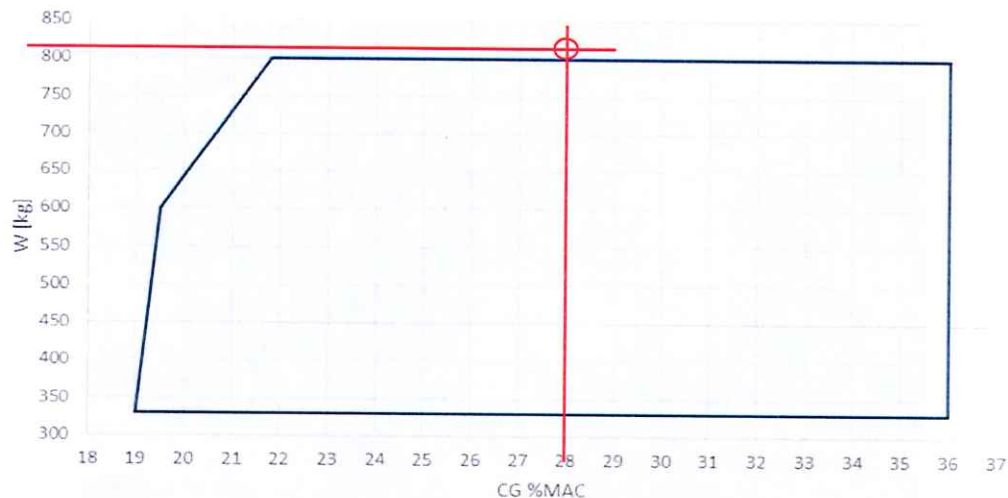
El resultado del porcentaje del centro de gravedad, con el peso total, se graficó en la envolvente de vuelo, donde el centro de gravedad estaba fuera límites permitidos por el fabricante en el Manual "Pilot's Operating Handbook" ver imagen 4.

Imagen 4, Ventura 4, Carga y balance [kg], Manual de operaciones del piloto

De acuerdo con la carga y balance la aeronave se encontraba fuera de límites. El fabricante de la aeronave hace la advertencia que **"NO RESPETAR LOS LÍMITES DE CARGA Y BALANCE PODRÍA PROVOCAR LA PÉRDIDA DE CONTROL DE LA AERONAVE"**.

La aeronave operó fuera de la envolvente de vuelo, ocasionando la pérdida de sustentación y posteriormente el control de la aeronave.
