INFORME FINAL

Expediente: ACCDTAFA035/2023 MMJA

Aterrizaje que implique contacto anormal con la pista (ARC)  
En el aeropuerto Nacional de Xalapa, Estado de Veracruz  
Aeronave marca Learjet, modelo 45, número serie 42  
matrícula XA-JAO de Aeroparadise, S. A. de C. V.  
Público Pasajeros, Taxi Aéreo  
El día 04 de octubre del 2023, a las 11:30 local (1730 UTC)

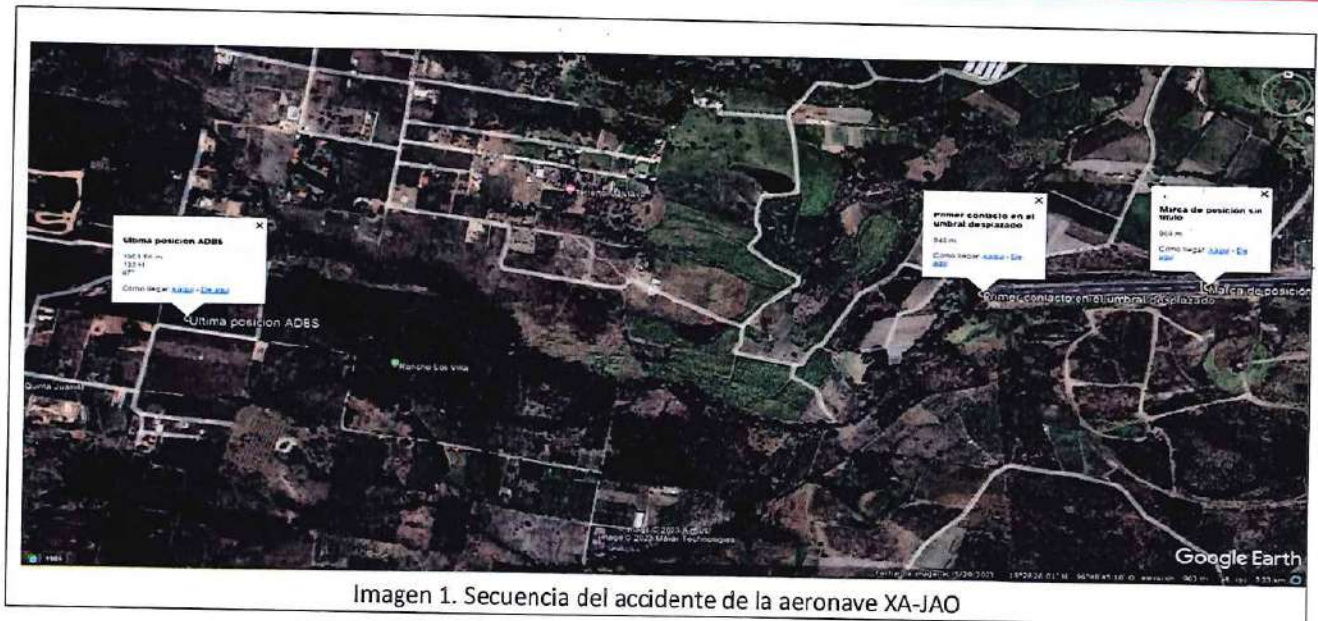
De acuerdo con los datos extraídos del sistema ADB-S captados por la página flyradar, el último dato en el espacio registrado de la aeronave fue en las coordenadas 19°28'25.00"N 96°49'19.00"W, estando a 2,000 m antes de la cabecera 08 (marcas con achurado), a una altitud de 1,051 m a NMM, continua con el descenso hasta tocar con las piernas principales derecha e izquierda del tren de aterrizaje, una pequeña guarnición ubicada en las coordenadas 19°28'28.37"N 96°48'22.35"W a una elevación de 948m, que es el inicio del umbral desplazado de la pista 08. Los restos principales se localizaron en las coordenadas 19°28'27.57"N, 96° 48' 4.0068"W, a un costado del umbral de la pista de no precisión 08.

Imagen 1. Secuencia del accidente de la aeronave XA-JAO

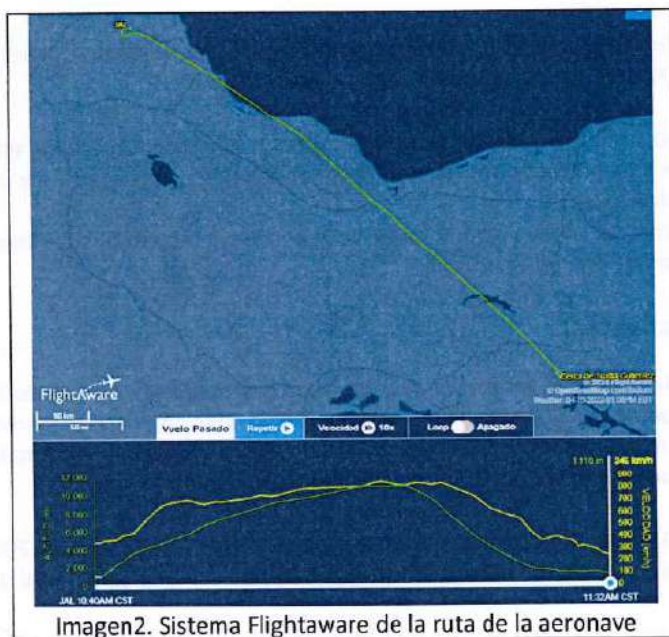
Imagen2. Sistema Flightaware de la ruta de la aeronave

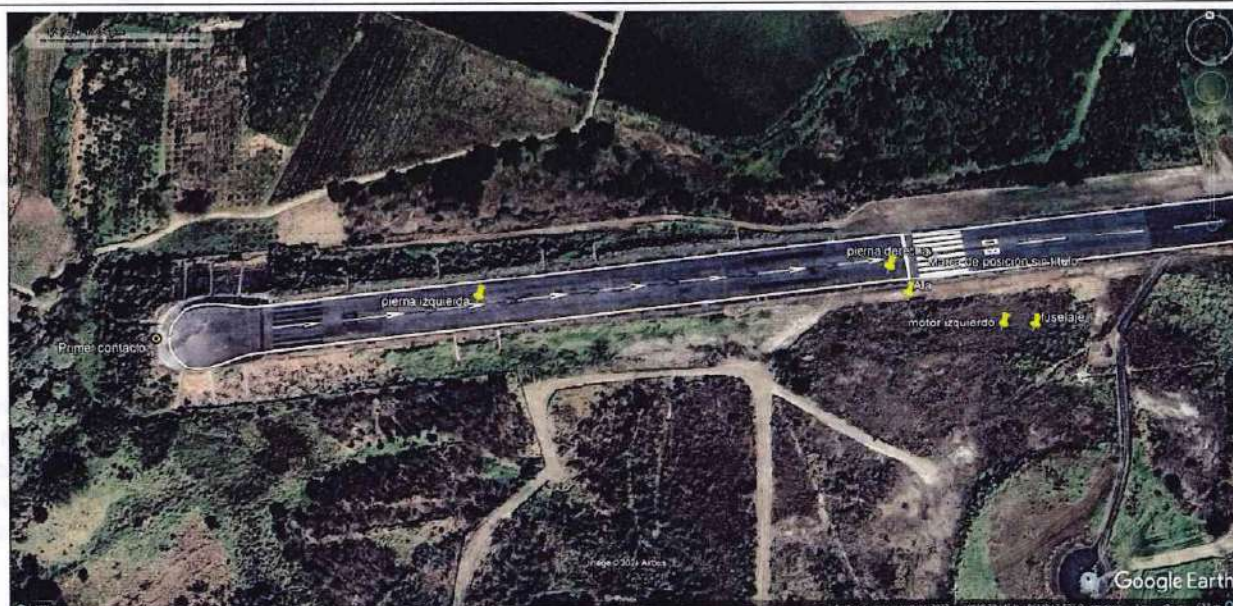
La aeronave impactó con el borde de la pista, el cual tenía una barda de ladrillos de 15 centímetros, generando que se dañara las dos piernas principales del tren de aterrizaje, la pierna izquierda se localizó a 198 metros del primer impacto y pierna derecha se ubicó a 450 metros del primer impacto.

El fuselaje de la aeronave comenzó a arrastrarse sobre la superficie del umbral desplazado de la pista 08, para posteriormente excursionar y continuar el desplazamiento sobre terreno irregular y continuando con su desplazamiento, hasta atorarse el ala con el terreno irregular por matorrales y propiciando que el ala se desprendiera del tubo del fuselaje, por las fuerzas que se generaron, el fuselaje de la aeronave comenzó a virar, deteniéndose por el estabilizador horizontal y el motor izquierdo los cuales se desprendieron de su posición, quedando recargado el fuselaje sobre un matorral que se encontraba por esa zona, deteniendo el movimiento del fuselaje semi completo. Las fuerzas generadas fracturaron el tubo del fuselaje en el tercer tercio.

A 390 metros del primer impacto y 25 metros del eje de la pista se localizó el ala completa de la aeronave desprendida de la aeronave. Contenía combustible el cual se derramó sobre el terreno. A 511.97 metros y 50 metros fuera de la pista se localizó el motor posición izquierdo el cual se desprendió de su posición de diseño, por las evidencias se debió a un sobreesfuerzo. Finalmente, a 533 metros del primer impacto y 55 metros del eje de la pista se localiza el fuselaje el cual presenta una fractura en la parte posterior en el tercer tercio.

Imagen 3. Secuencia del accidente de la aeronave XA-JAO

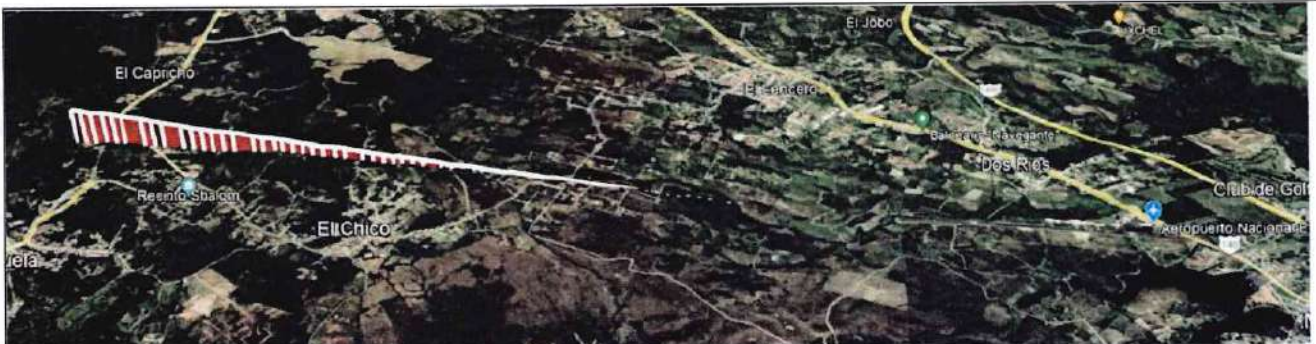
La información de aterrizaje se registró en el tiempo de operación 4229:06:26 hr aproximadamente 1700 pies (518 metros) por debajo del umbral definido. El umbral desplazado de la pista 08 es de aproximadamente 1300 pies (400 metros)

El EGPWS, S/N 2958 tenía cargada la base de datos de terreno de 455. Esta base de datos se publicó en septiembre de 2009. Si bien las actualizaciones de la base de datos no son obligatorias, Honeywell recomienda que los operadores de EGPWS utilicen la base de datos más reciente, que en el momento de este accidente era la base de datos de terreno 636. Honeywell confirmó que no había diferencias en la base de datos EGPWS entre la versión 455 y la 636 que hubieran afectado al aeropuerto MMJA.

Imagen 4. Perfil de la elevación del terreno registrado basado en la altitud barométrica corregida

Esta aeronave no cumple totalmente con la SAIB NM-15-11 de la FAA que recomienda a los operadores de EGPWS, que actualicen sus unidades MK V EGPWS a la versión de software -218-218 o posterior y conecten una salida GPS directamente al EGPWS, ya que esta instalación no conecta directamente una salida GPS al EGPWS. En el caso de este accidente, sin la entrada GPS, la altitud en la que se basó la alerta de terreno solo se basó en la información de altitud barométrica corregida por datos aéreos. Según los datos registrados, parece que la configuración de altitud barométrica corregida puede haber tenido un error de aproximadamente 200 pies (60 metros). Esto se basa en la comparación descrita anteriormente de la altitud MSL calculada frente a la altitud MSL barométrica corregida por ADC.
