INFORME FINAL

EXP. No. ACC/DT/AF/B/030/2024 MMPB

Baja de potencia en el motor 1  
Piper, PA-31P, XB-FVF  
DISTRIBUIDORA CRISBEN S. A. de C. V.  
Fraccionamiento Bosque de Chapultepec, Puebla, PUE.  
Servicio privado  
07 de noviembre de 2024

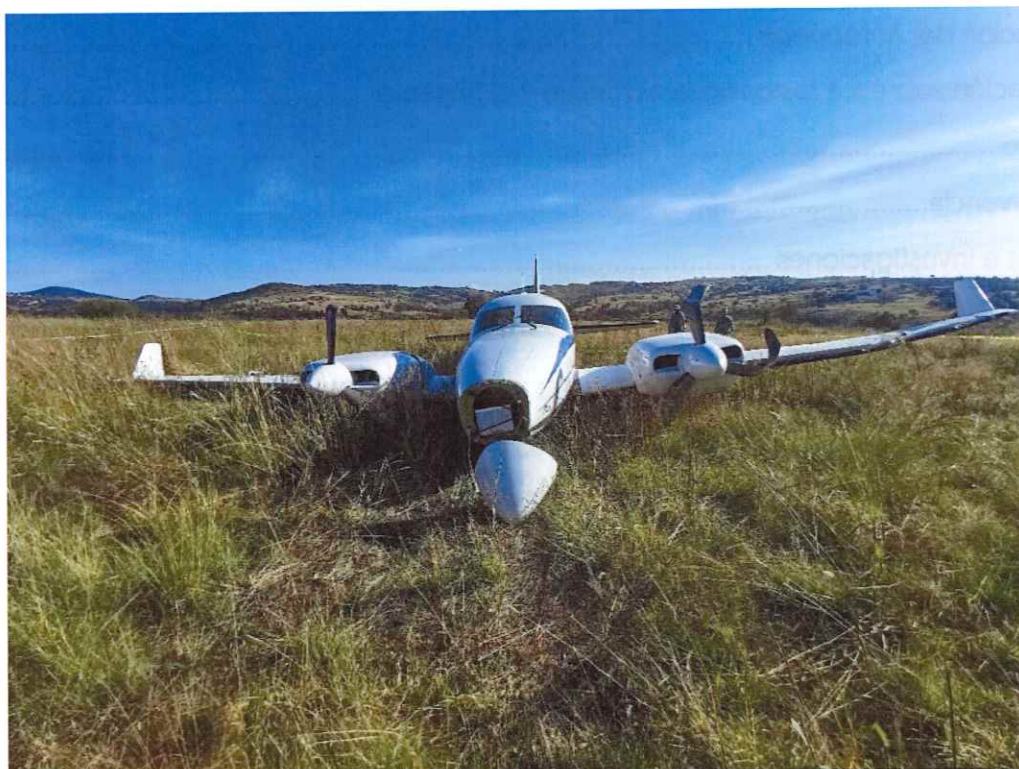
Fig. 01 Aeronave XB-FVF

Se encontraron las semi-alas dañados el borde de ataque, con fracturas en el último tercio de esta por esfuerzos de compresión sobres su eje longitudinal, debido al impacto contra el terreno; presentando daños mayores con dobleces que corrían sobre la piel de extrados e intrados del ala, flap izquierdo con daños mayores por el impacto, el cono de nariz desprendido del avión junto con el soporte de sujeción al fuselaje, la antena ubicada en la parte

inferior del fuselaje estaba desprendida por el impacto, la pierna del tren de nariz estaba desprendida, el empenaje no presentó daños por el impacto.

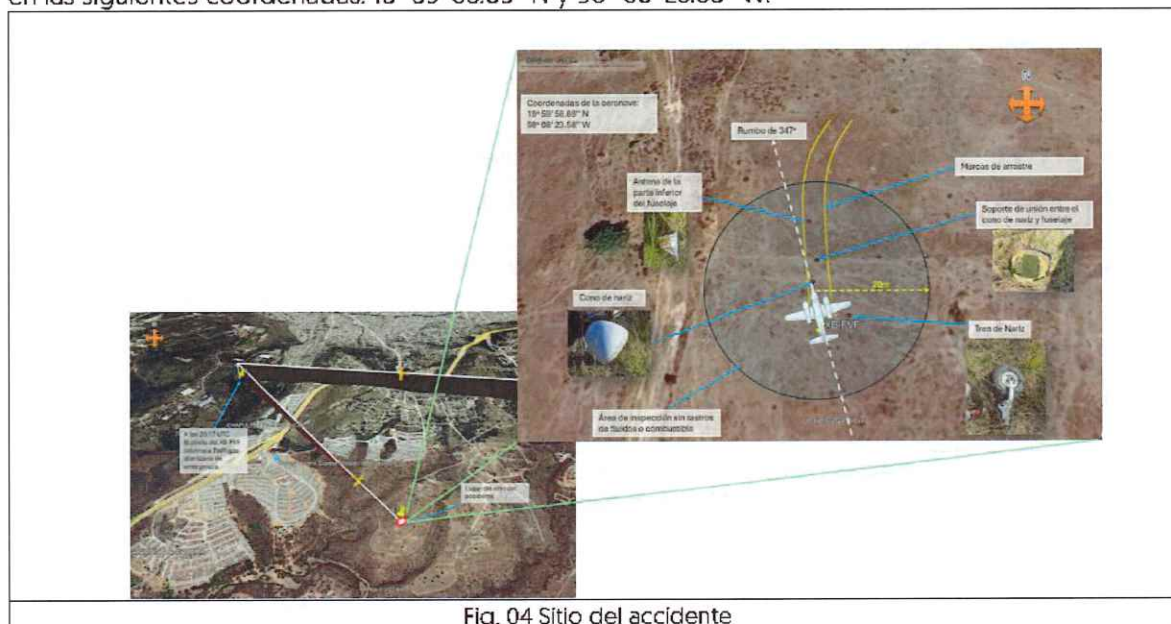
Fig. 04 Sitio del accidente

La aeronave impactó sobre una pequeña cumbre cerca del fraccionamiento Bosques de Chapultepec, Puebla, Pue., en las siguientes coordenadas: 18° 59' 58.89" N y 98° 08' 23.58" W.

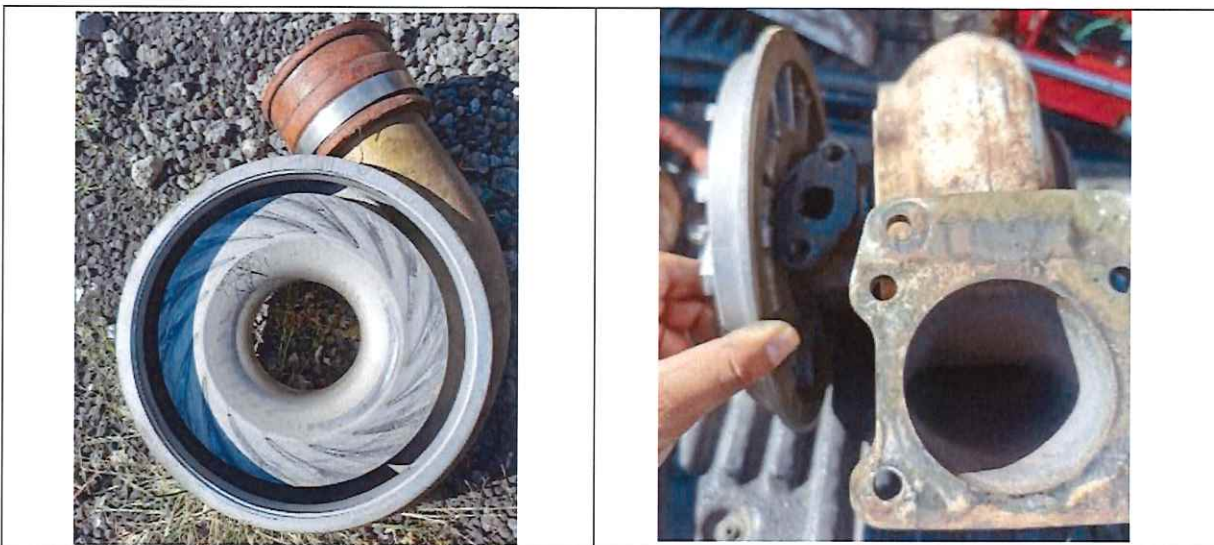
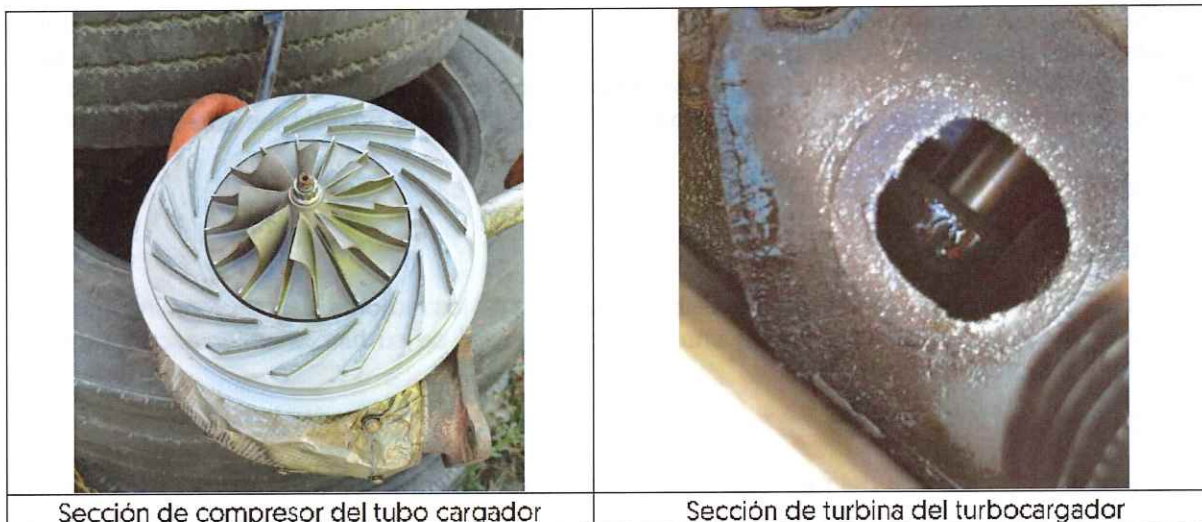
Al inspeccionar el turbocargador del motor no. 1, se intentó girar el compresor, sin embargo, estaba bloqueado, por lo que se procedió a desinstalar todo el turbocargador, una vez desinstalado se separó la etapa fría de la caliente observando los alabes y las guías del compresor completos sin daño aparente, con el tornillo de la flecha con oxidación; se intentó girar el compresor sin tener éxito debido a que seguía trabado, la salida del ducto de admisión se observó sin obstrucciones; se intentó desarmar la etapa caliente o de turbina sin tener éxito, al momento de querer sacar la flecha, esta estaba trabada, por lo que no se pudo observar el interior de la misma, se quitó la línea de acetite que lubrica a la flecha observando que en su interior había aceite, por lo que se descartó el atasco del turbocargador por falta de lubricación.

Este componente es ON CODITION, solo se aplicaron los boletines de servicio No. 040 y No. 494 así como la DA no. AD2011-13-03.

- 3.1.1 Se encontró la hélice izquierda con evidencia de no contar potencia en el motor 1.
- 3.1.2 Se encontró el turbocargador del motor 1 amarrado sin poder girar.

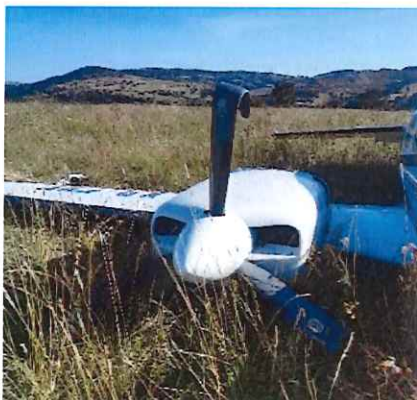
Las hélices se encontraron empotradas cada una a su respectivo motor sin perfilamiento (abanderadas) con las palas instaladas en su lugar, presentando algunas palas juego con el núcleo debido a que los seguros se habían roto, las puntas de cada pala de la hélice derecha del motor 2 se encontraron dobladas hacia tras en el último tercio, el núcleo de la hélice se encontró sin daños; las palas de la hélice izquierda del motor 1 se encontraron dobladas hacia tras en el primer y segundo tercio con daños por la fricción entre estas y el terreno.

Hélice derecha con potencia Motor 2

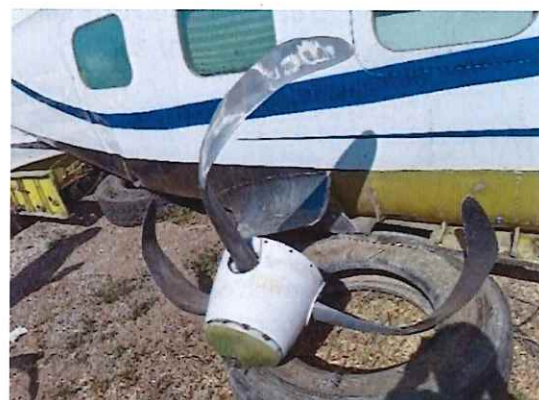
Hélice izquierda sin potencia Motor 1
