**INFORME FINAL DE ACCIDENTE**

**EXP. No. ACCDTAFB033/2024 MMCZ**

Pérdida de potencia debido la contaminación de combustible (Fuel).  
Aeropuerto de Cozumel, Quintana Roo.  
Marca PIPER, modelo PA-32-260, número de serie 32-611, matrícula XB-IAS.  
Servicio privado no comercial de pasajeros.  
08 de diciembre del 2024, 15:13 UTC.

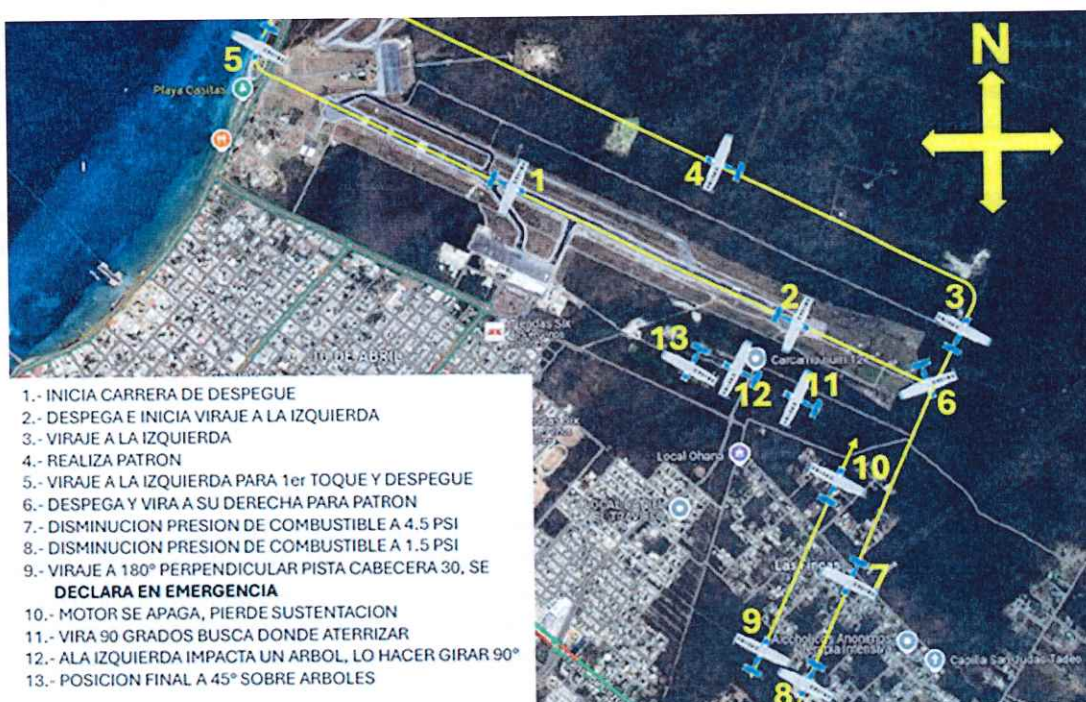
De acuerdo con las entrevistas; el objetivo del vuelo era realizar una maniobra de toque y despegue en el aeropuerto de Cozumel, para después continuar su vuelo al aeródromo no controlado Capitán Eduardo Toledo. El Comandante de la aeronave indicó que realizó la carrera de despegue por la pista 12, asciende y realiza el viraje por la izquierda, posteriormente, se alinea nuevamente hacia la pista 12, efectúa un toque y despegue, para posteriormente virar hacia la derecha, alejándose unas dos millas aproximadamente cuando se presenta la disminución en la presión de combustible, decidiendo el piloto efectuar un 180 perpendicular a la pista para intentar aterrizar por la pista 30, sin embargo, el motor se apaga. Debido a que estaba ocupada la pista por un tránsito en carrera de despegue, vira nuevamente 90° para alinearse con la pista, e intentar aterrizar sobre una superficie plana, la aeronave pierde altura ocasionando que la semiala izquierda golpeará contra un árbol el cual causó que la aeronave virara 90°, resultando éste en un aterrizaje de emergencia en el perimetral del aeropuerto entre árboles y maleza evitando éstas que la aeronave presentara más daños mayores.

Imagen 1. Trayectoria recorrida por la aeronave XB-1A
