INFORME FINAL DE ACCIDENTE

EXP. No. ACCDTAFB006/2024 MMML

Aeronave PIPER, modelo PA-25-235, número de serie 25-3250, año de fabricación 1969.

Matrícula XB-ETD

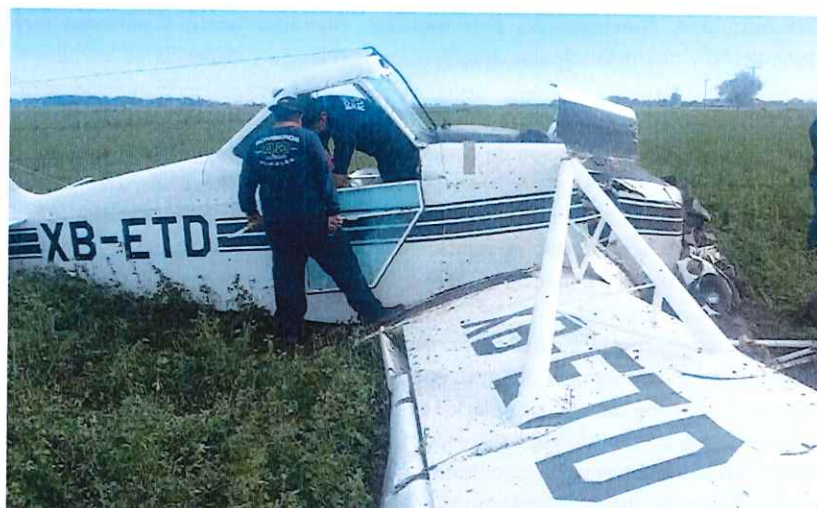
Imagen 1.- Aeronave marca PIPER, modelo PA-25-235, serie 25-3250, matrícula XB-ETD

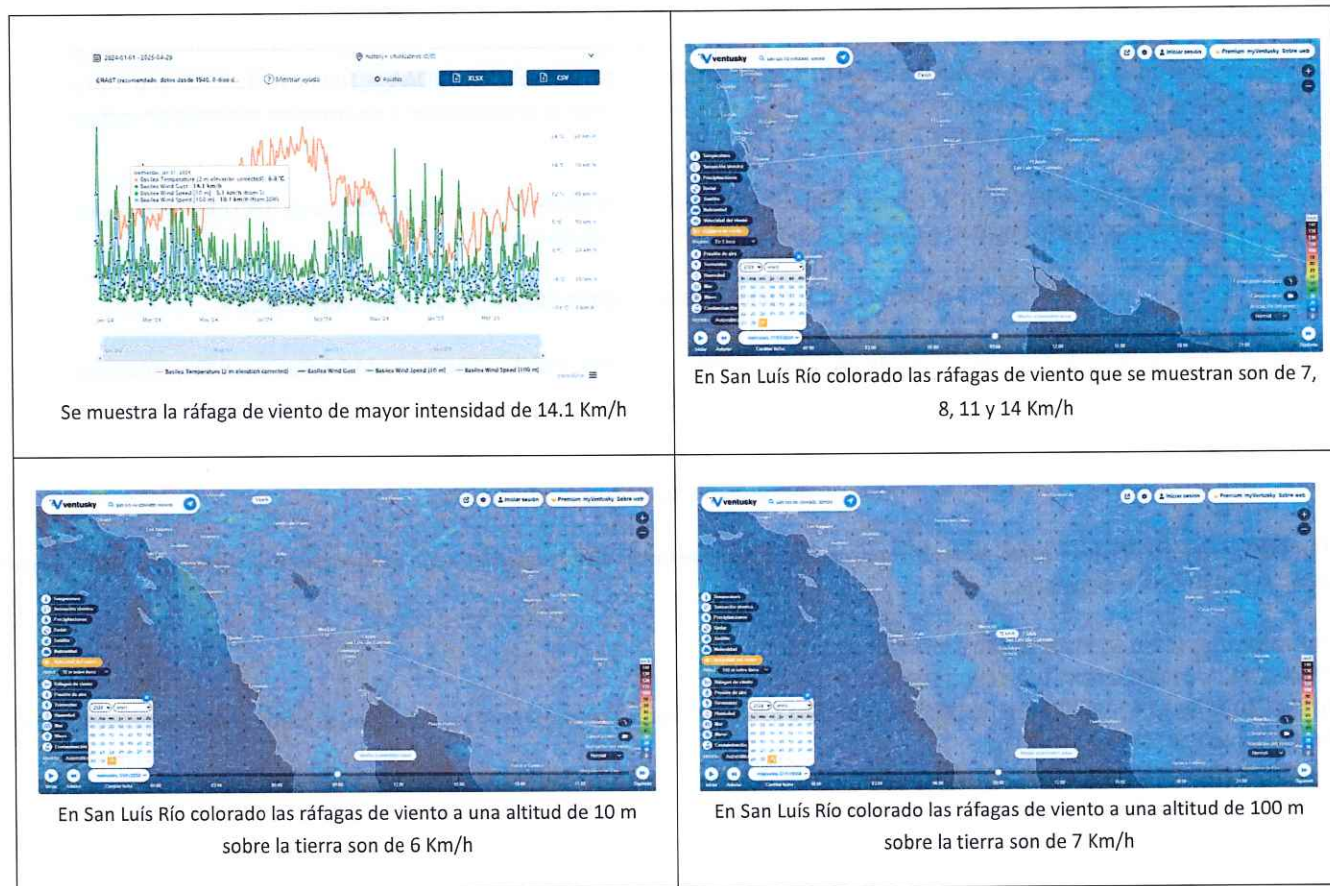
Para tener más información de la intensidad del viento prevaleciente en la zona donde ocurrió el accidente de acuerdo con la fecha y hora, se consultó la aplicación denominada Ventusky con la finalidad de conocer las ráfagas existentes, las imágenes se presentan a continuación:
