INFORME FINAL

Expediente: ACCDTAFB015/2024 MMVA

Maniobra abrupta (AMAN)  
Producciones Agropecuarias y Servicios de la Chontalpa S.A. de C.V.  
Aeronave marca Piper, modelo PA-25-260, serie 25-5441, matrícula **XB-CLT**  
Zona Plátano y Cacao, 2da Sección, Municipio Centro, Tabasco.  
Servicio privado comercial de fumigación  
29 de junio del 2024, 06:32 AM hora local.

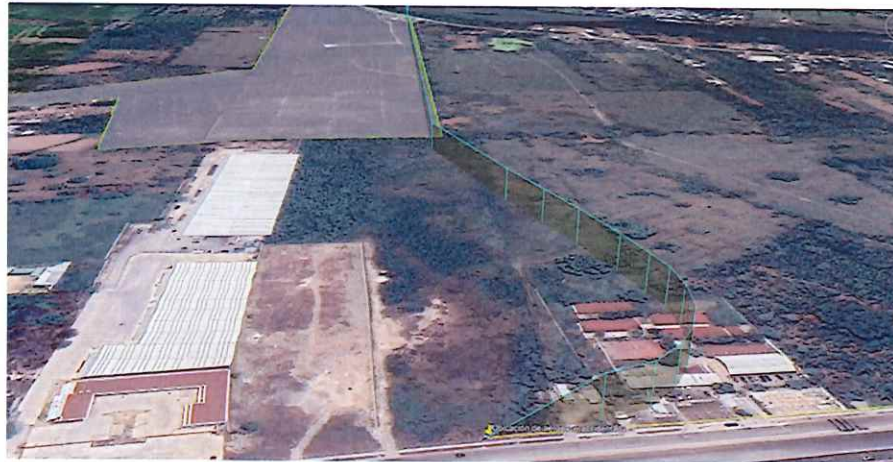
A las 06:17 AM (hora local) aproximadamente, el Piloto se trasladó hacia el predio a fumigar, ubicado a 11.8 km (6.38 MN) del aeródromo, se dirigió hacia la zona norte del predio virando a su izquierda e inicio la primera descarga del agente fumigante a una altura de aproximadamente 4 metros sobre el terreno, volando de sur a norte y fumigando; continuo el vuelo aproximadamente 450 metros más y hace un viraje por la derecha de 180°, para continuar con la segunda pasada de norte a sur, fue durante el viraje a la derecha cuando existe la pérdida de control de la aeronave y se desploma a un costado de la Carretera Cárdenas-Villahermosa Km. 149+800, en un predio baldío, ocurriendo el accidente aproximadamente a las 06:32 am hora local (12:32 UTC). Ver imagen 01.

Imagen 01 – Trayectoria y sitio del accidente.

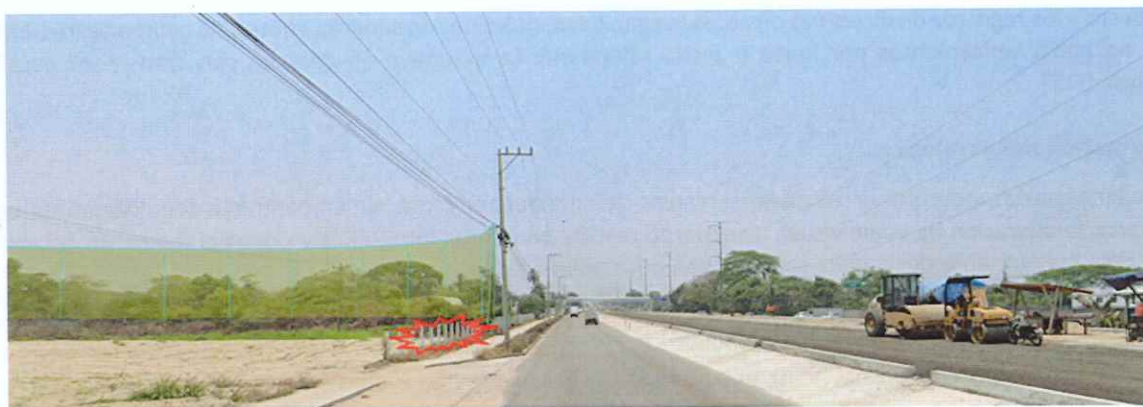
El sitio del accidente se encuentra en las coordenadas (17°58'24.44"N 93° 7'13.53"W), a un costado de la carretera Cárdenas-Villahermosa Km. 149+800 en la ranchería Plátano y Cacao 2da. Sección, Municipio de Centro, Tabasco, a 13 metros de elevación sobre el nivel medio del mar, cabe señalar paralelo a la carretera en ambos sentidos, se encuentran torres de energía eléctrica de la Comisión Federal de Electricidad (CFE) teniendo una altura desde los 12 metros del lado sur de la carretera hasta 30 metros del otro lado de la carretera (ver imagen 2).

Imagen 2 Cables de corriente eléctrica en trayectoria de vuelo.

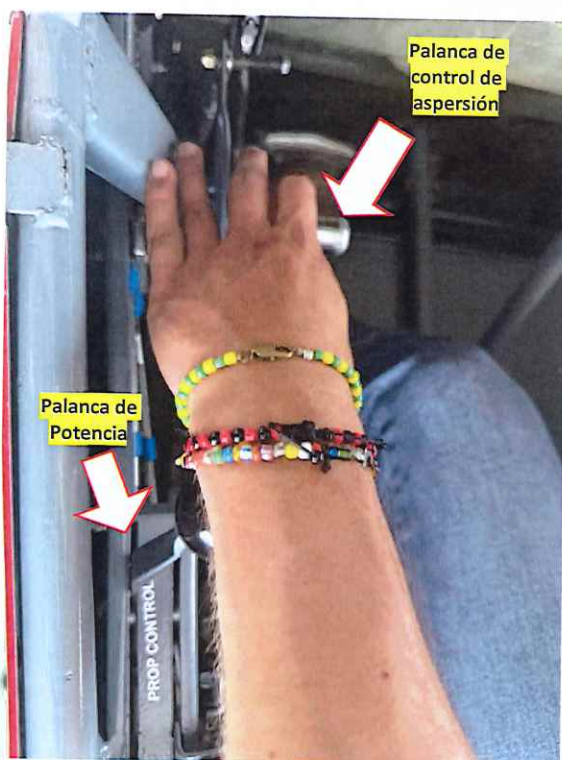
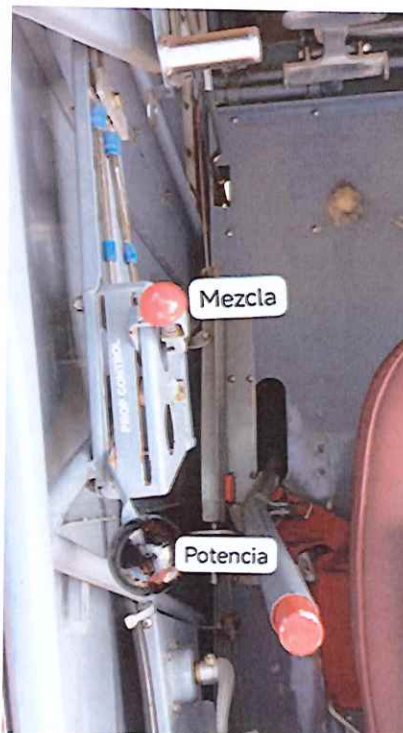
En entrevista con otro Piloto de la misma empresa, indicó que: ***"le había comentado que no utilizara guantes largos, al menos en la mano izquierda, porque había la posibilidad de que al momento de bajar o retraer la palanca que corta la***

*presión para realizar la descarga (mezcla) del agente fumigador, el guante también empujaría hacia atrás la palanca de potencia del motor". Ver imágenes 3 y 4.*

Imágenes 3 y 4. Palancas de potencia y control de aspersión
