INFORME FINAL

EXP. No. ACC/DT/AF/C/065/2023 MMAA

Afectaciones por los efectos del Huracán Otis (WSTRW)  
Aeropuerto Internacional de Acapulco, Acapulco, Guerrero  
Escuela de Aviación México, S.C.  
Servicio Aéreo Especializado Escuela  
Cessna Modelo: 152, Serie: 15284597, Matricula: XB-JYK  
25 de octubre del 2023

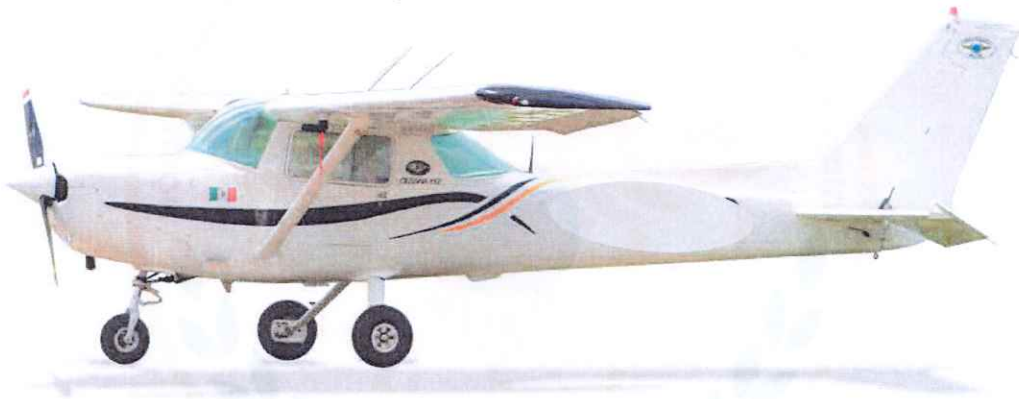
Fig. 1. Cessna 152 XB-JYK / Escuela de Aviación México

Los daños reportados en esta aeronave indican que el parabrisas quedó completamente fragmentado; el tren de aterrizaje de nariz se encontró colapsado; el alerón y los flaps izquierdos estaban rotos; el cowling presentaba diversos golpes; y, finalmente, la parte inferior del empenaje mostraba fracturas.

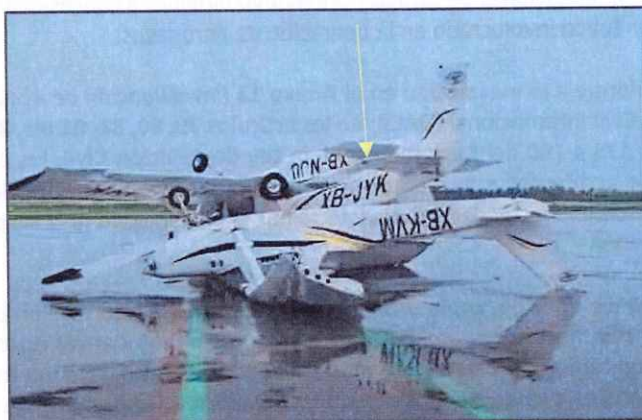
Los efectos del huracán ocasionaron que el aeropuerto quedara totalmente incomunicado debido al cierre de los caminos y a la caída de árboles sobre los mismos. Una vez que fue posible acceder al aeropuerto y comenzar la inspección de daños, se encontraron tres aeronaves capoteadas y apiladas una sobre otra, siendo la XB-JYK la que se encontraba en medio de estas.

Fig. 2. Aeronaves apiladas sobre la plataforma de aviación general
