INFORME FINAL

EXP. No. ACC/DT/AF/C/067/2023 MMAA

Afectaciones por los efectos del Huracán Otis (WSTRW)  
Aeropuerto Internacional de Acapulco, Acapulco, Guerrero  
Escuela de Aviación México, S.C.  
Servicio Aéreo Especializado Escuela  
Cessna Modelo: 152, Serie: 15280987, Matrícula: XB-KVM  
25 de octubre del 2023

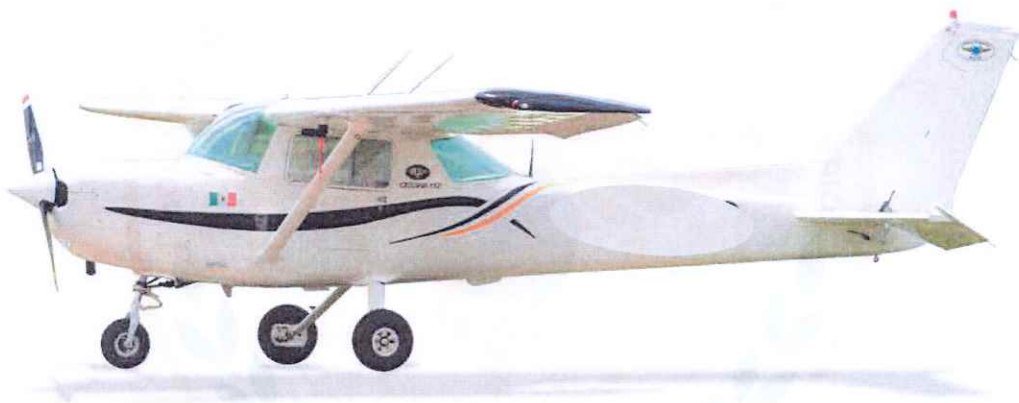
Fig. 1. Cessna 152 XB-KVM / Escuela de Aviación México

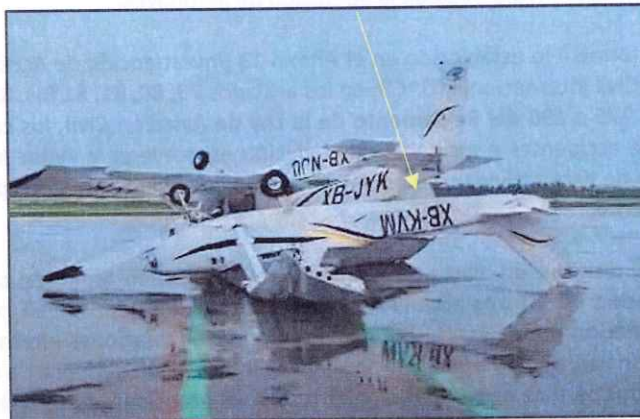
Los efectos del huracán ocasionaron que el aeropuerto quedara totalmente incomunicado debido al cierre de los caminos y a la caída de árboles sobre los mismos. Una vez que fue posible acceder al aeropuerto y comenzar la inspección de daños, se encontraron tres aeronaves capoteadas y apiladas una sobre otra, siendo la XB-KVM la que se encontraba por debajo de estas.

Fig. 2. Aeronaves apiladas sobre la plataforma de aviación general

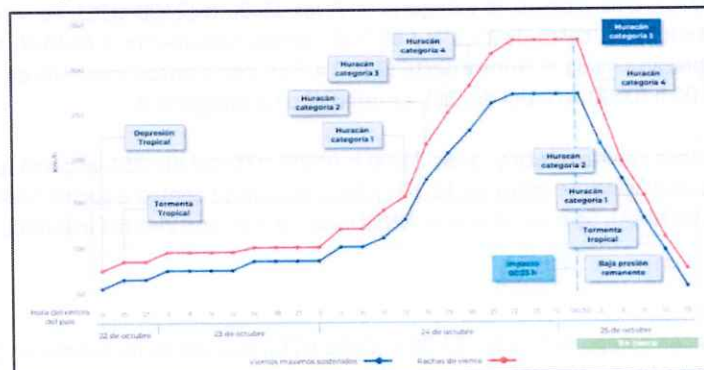
La rápida intensificación del huracán se describe como un comportamiento completamente atípico respecto a su desarrollo normal, y podría atribuirse a diversos factores contribuyentes que quedan fuera de los modelos de predicción utilizados por los distintos sistemas de monitoreo atmosférico. Esta evolución anómala lo convirtió en un huracán de desarrollo inusual, lo que no permitió la aplicación oportuna de los protocolos de alerta y prevención dirigidos a la comunidad en riesgo.

Fig. 3. Gráfica de intensificación del huracán
