INFORME FINAL

EXP. No. ACC/DT/AF/C/062/2023 MMAA

Afectaciones por los efectos del Huracán Otis (WSTRW)  
Aeropuerto Internacional de Acapulco, Acapulco, Guerrero  
Escuela de Aviación México, S.C.  
Servicio Aéreo Especializado Escuela  
Cessna Modelo: 152, Serie: 15280239, Matricula: XB-NJS  
25 de octubre del 2023

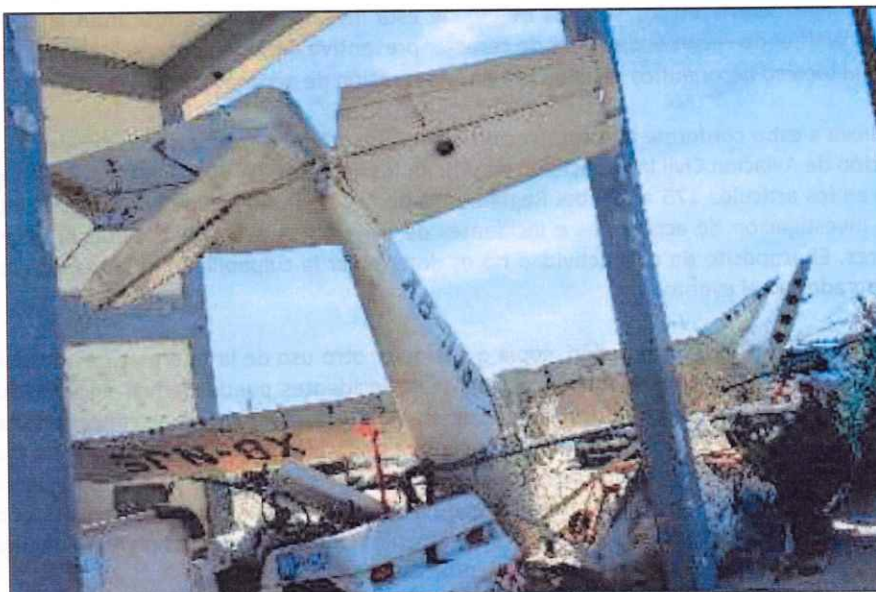
Fig. 2 Vista trasera de la posición final

La magnitud de la fuerza de los vientos del huracán ocasionó que la aeronave fuera desplazada desde el hangar en el cual se encontraba, hasta el hangar contiguo, en el cual causó diversos daños materiales durante su paso, para finalmente quedar atrapada sobre la reja de malla ciclónica que delimita la entrada de dichas instalaciones

Se encontraron diversas afectaciones en el fuselaje y las cuerdas del fuselaje. La semi-ala derecha se encontró deformada, la semi-ala izquierda presentó daños mayores, mientras que el estabilizador vertical se encontró fracturado y con deformaciones.
