INFORME FINAL

EXP. No. ACC/DT/AF/C/068/2023 MMAA

Afectaciones por los efectos del Huracán Otis (WSTRW)  
Aeropuerto Internacional de Acapulco, Acapulco, Guerrero  
Escuela de Aviación México, S.C.  
Servicio Aéreo Especializado Escuela  
Cessna Modelo: 152, Serie: 15283885, Matricula: XB-NJU  
25 de octubre del 2023

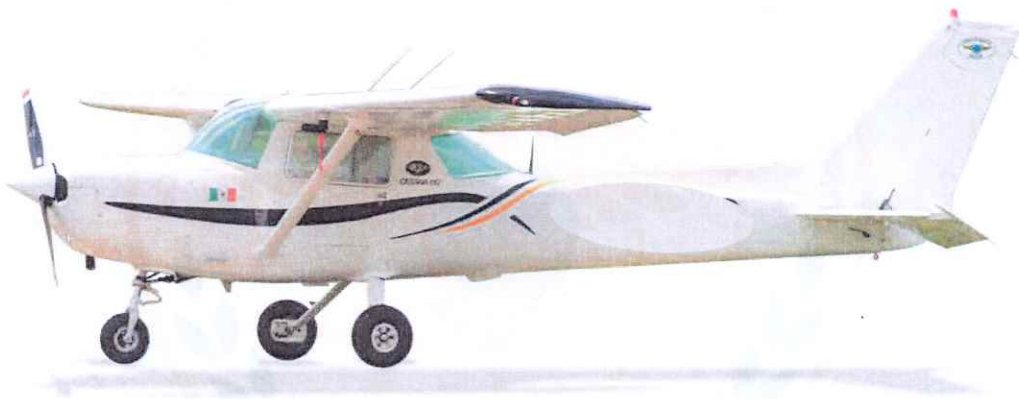
Fig. 1. Cessna 152 XB-NJU / Escuela de Aviación México

Los daños reportados en esta aeronave indicaron la presencia de una fractura en la parte trasera de la cabina. Presentó daños mayores en el borde de ataque de la semi-ala derecha, mientras que en la semi-ala izquierda se aprecian daños en los flaps y en el alerón. La hélice muestra daños en las puntas, en tanto que el spinner presenta abolladuras.

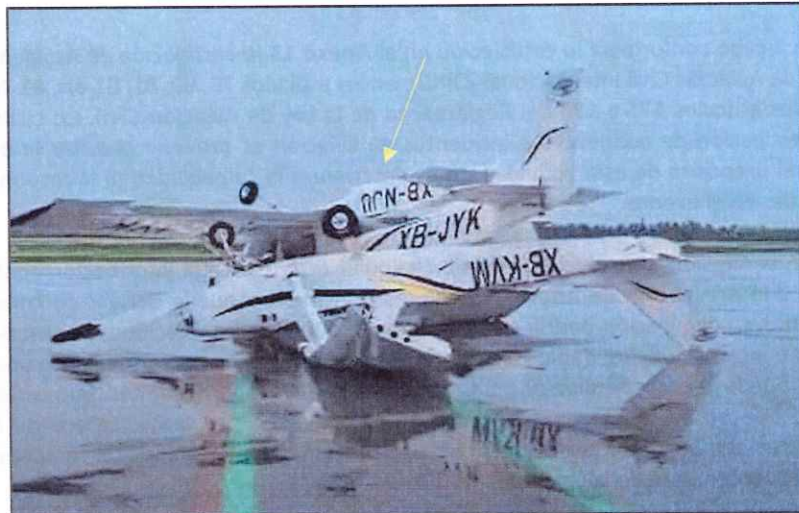
Los efectos del huracán ocasionaron que el aeropuerto quedara totalmente incomunicado debido al cierre de los caminos y a la caída de árboles sobre los mismos. Una vez que fue posible acceder al aeropuerto y comenzar la inspección de daños, se encontraron tres aeronaves capoteadas y apiladas una sobre otra, siendo la XB-NJU la que se encontraba por encima de estas.

Fig. 2. Aeronaves apiladas sobre la plataforma de aviación general

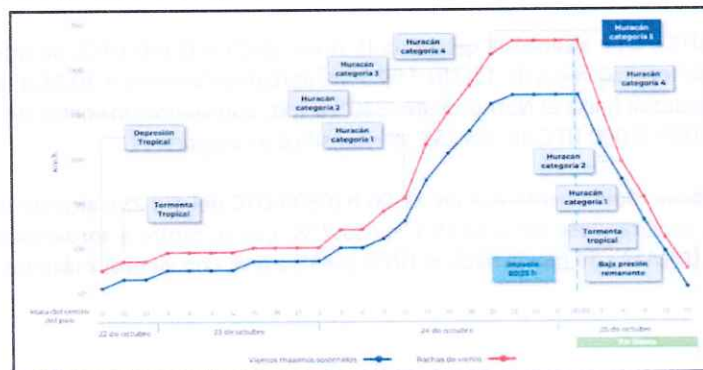
A las 13:00 horas (tiempo del centro) del 24 de octubre, Otis evolucionó a huracán categoría 2. Para las 15:00 horas, ya se había intensificado rápidamente a categoría 3. A las 18:00 horas, alcanzó la fuerza de un huracán categoría 4. A las 00:00 horas del 25 de octubre, Otis alcanzó su intensidad máxima, declarándose huracán categoría 5.

La rápida intensificación del huracán se describe como un comportamiento completamente atípico respecto a su desarrollo normal, y podría atribuirse a diversos factores contribuyentes que quedan fuera de los modelos de predicción utilizados por los distintos sistemas de monitoreo atmosférico. Esta evolución anómala lo convirtió en un huracán de desarrollo inusual, lo que no permitió la aplicación oportuna de los protocolos de alerta y prevención dirigidos a la comunidad en riesgo.

Fig. 3. Gráfica de intensificación del huracán
