INFORME FINAL

EXP. No. ACC/DT/AF/C/064/2023 MMAA

Afectaciones por los efectos del Huracán Otis (WSTRW)  
Aeropuerto Internacional de Acapulco, Acapulco, Guerrero  
Escuela de Aviación México, S.C.  
Servicio Aéreo Especializado Escuela  
Cessna modelo 152, serie 15284772, matrícula XB-NKZ  
25 de octubre del 2023

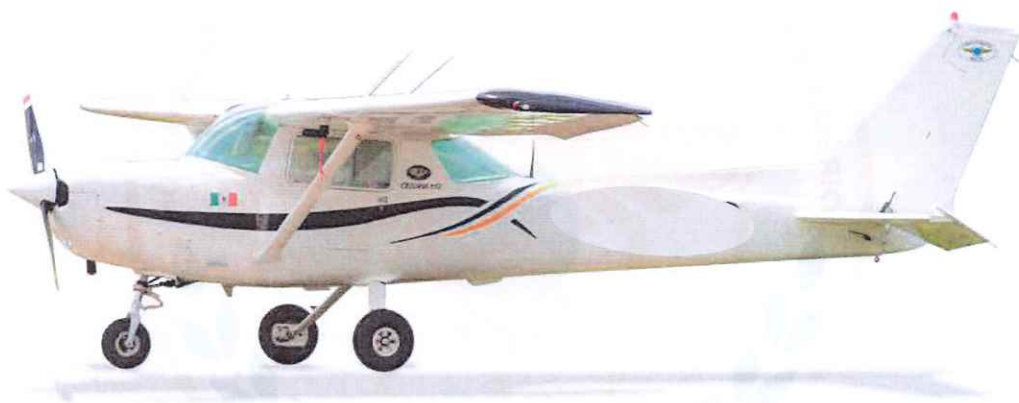
Fig. 1. Cessna 152 XB-NKZ / Escuela de Aviación México

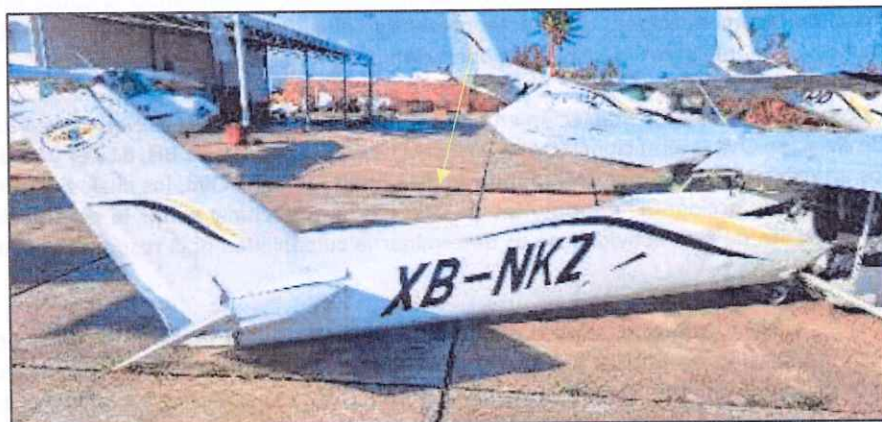
Fig. 2. Estado final de la aeronave XB-NKZ

Presenta el tren de aterrizaje colapsado en su totalidad; el parabrisas y el medallón rotos; daños en la semi-ala izquierda; la estructura principal fracturada; y el *cowling* y la hélice con golpes.

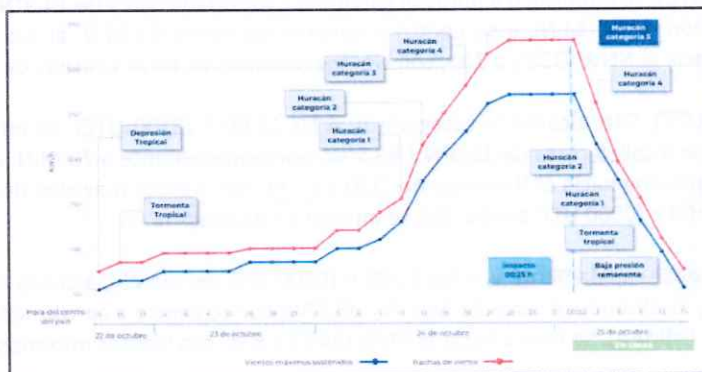
La rápida intensificación del huracán se describe como un comportamiento completamente atípico respecto a su desarrollo normal, y podría atribuirse a diversos factores contribuyentes que quedan fuera de los modelos de predicción utilizados por los distintos sistemas de monitoreo atmosférico. Esta evolución anómala lo convirtió en un huracán de desarrollo inusual, lo que no permitió la aplicación oportuna de los protocolos de alerta y prevención dirigidos a la comunidad en riesgo.

Fig. 3. Gráfica de intensificación del huracán
