INFORME FINAL

EXP. No. ACC/DT/AF/C/063/2023 MMAA

Afectaciones por los efectos del Huracán Otis (WSTRW)  
Aeropuerto Internacional de Acapulco, Acapulco, Guerrero  
Escuela de Aviación México, S.C.  
Servicio Aéreo Especializado Escuela  
Cessna modelo 152, serie 15280702, matrícula XB- NQR  
25 de octubre del 2023

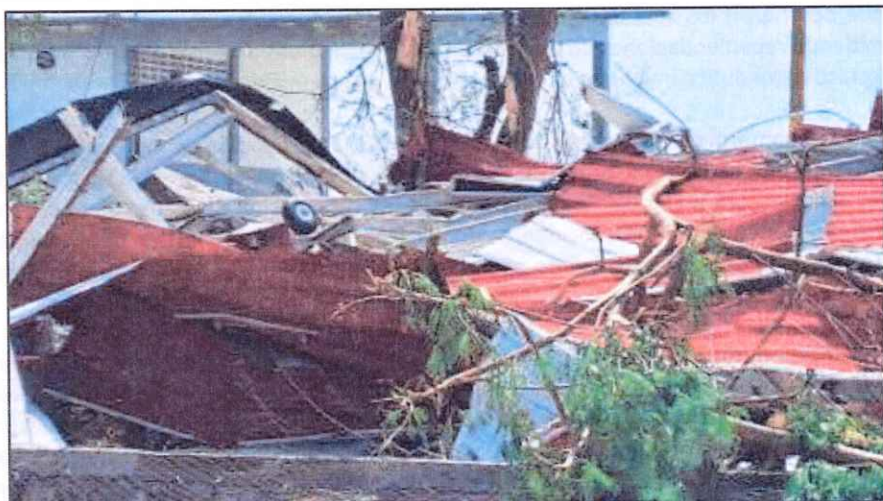
La magnitud de la fuerza de los vientos del huracán ocasionó que la aeronave fuera desplazada desde el hangar en el cual se encontraba hasta el hangar contiguo de la Fiscalía General de la República (FGR), el cual no soportó la intensidad del fenómeno meteorológico y sufrió el derrumbe de la estructura de su techo.

Fig. 1. Aeronave sepultada debajo de la estructura del hangar

El derrumbe del hangar sobre la aeronave la habría dejado inaccesible y con múltiples daños estructurales y fracturas a lo largo de todo el fuselaje de esta.
