**INFORME FINAL**

**Expediente: INCDTAFB216/2023 MMDO**

Falla o Mal Funcionamiento del Motor (SCF-PP)  
Poblado "Cerro Prieto", Municipio de San Dimas, Estado de Durango  
Público Pasajeros, Taxi Aéreo  
Aeronave marca CESSNA modelo TU-206G, serie TU 20604141, matrícula XA-UOV  
El día 09 de noviembre del 2023, a las 13:28 local (1928 UTC)

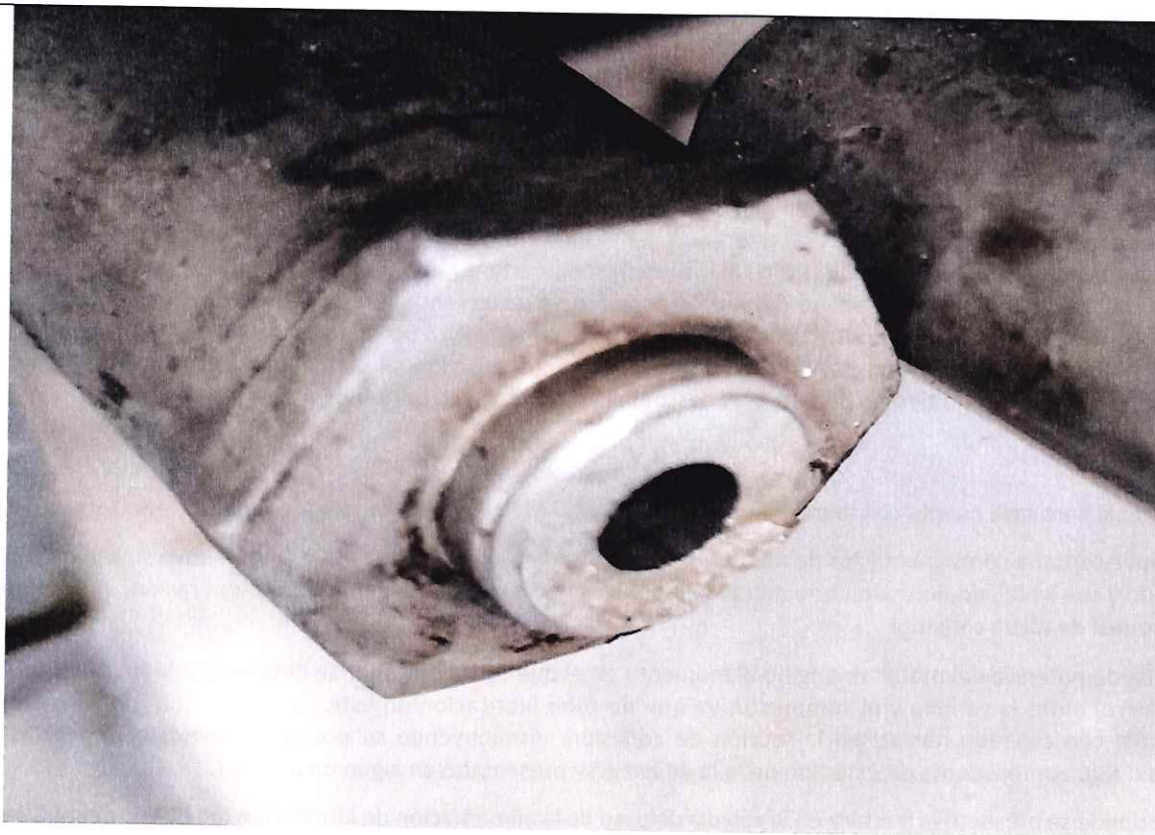
Se realizó una inspección con más detalle a la sección del turbo-cargador, se observó que en la línea que alimenta de aceite la cual es una válvula unidireccional, presentaba una fractura en el tubo que manda al aceite al balero del turbo cargador, el cual mueve a su vez tanto la turbina (con los gases de escape), como el compresor dando admisión a las sección de succión, se apreció que 'ésta se generó por una fatiga de material, ya que la fractura era a 90 grados y además de observarse a más detalle que el área de esta sección era de color oscuro, indicativo de fatiga de materia (por marcas de fatiga conocidas como beach mark).

La sección donde se presentó la fractura, válvula de paso unidireccional, se puede apreciar que éste se generó por la fatiga del material tal y como se observa en la foto mostrada (foto 1), existía una fractura de 90 grados característico de fatiga de material y una pequeña sección que se rompió de 45 grados que es muy pequeña, es decir que si se generó con el tiempo la fatiga del material, hasta que el material tuvo una fractura, como ya se describió, este tipo de falla no es común, ya que incluso no existen reportes de este tipo de falla reportado en algún caso y que la sección donde se presentó independientemente si se realizó alguna inspección, está dentro de una la cubierta o tubo en esta sección.

De lo anterior al perder la lubricación el balero del turbo cargador, éste generó una descompensación por la fricción y los cambios de temperatura por la fricción del material al rodar sin aceite (lubricante), hasta casi detenerse como se apreció al momento de abrir y girar el turbo-cargador, en sus cubiertas tanto del compresor como de la turbina, se observó que se había rayado, esto se debió a una descompensación de éstos, hasta que se produjo la falla del turbo cargador, por falta de lubricación del balero, quedando inhabilitando el turbo cargador, quedando sólo con aspiración normal el motor.

Foto 1.- Acercamiento a la sección dañada, apreciándose la fatiga del material

**Rec. 12/2025.** Considerando que la interpretación del término "on condition", frecuentemente es mal interpretado, dejando que el componente llegue a su límite de vida útil, al obviar y no dejar documentadas las inspecciones que requiere el fabricante a este tipo de componentes, la Comisión está realmente interesada en que la Autoridad Aeronáutica, establezca en su regulación la obligatoriedad de que los operadores y talleres realicen las inspecciones "on condition" y dejen evidencia de su cabal cumplimiento.
