## INFORME FINAL DE INCIDENTE GRAVE

EXP. No. INCGDTAFA146/2024MMTC

Aterrizaje anormal, impacto en la parte posterior inferior de la aeronave (ARC)  
Pista 31 del Aeropuerto Internacional "Francisco Sarabia" Torreón, Coahuila  
Aeronave marca AIRBUS modelo A321-231 serie 6734  
Matrícula XA-VCC, vuelo VIVI268 (MMM-MMTC)  
Aeroenlaces Nacionales S. A. de C. V., Servicio público de pasajeros  
El día 04 de agosto del 2024, a las 06:35 horas (1235UTC)

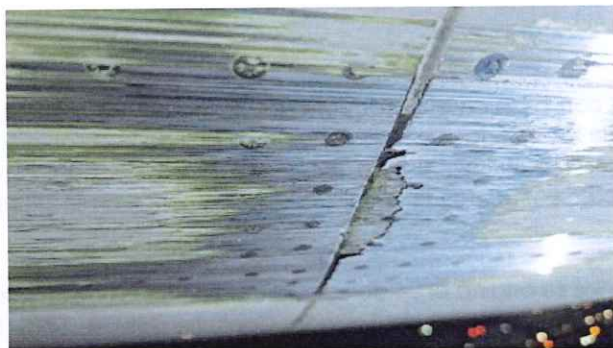
- Daño en la piel de fuselaje con material faltante y dos grietas entre las cuernas 63 a la 66 y entre los largueros 42 izquierdo a 42 derecho.
- Mástil del dren trasero 14u dañado (pérdida de material y deformación)

Imagen 1. Perdida de material y abrasión de la piel

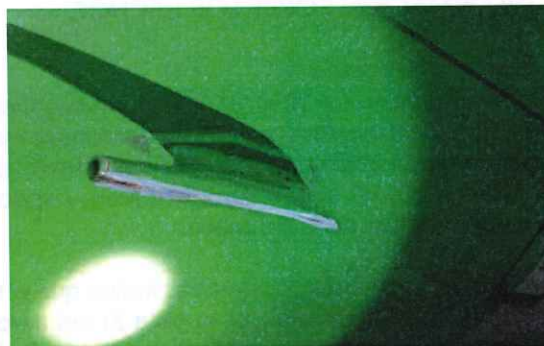
Imagen 2. Desgaste y deformación en el dren

A las 12:35 UTC, el mensaje de falla [FAULT] "DRAINMAST HEATER AFT" probablemente se activó debido a daños en el mástil del dren ubicado en la parte posterior del fuselaje, como resultado del impacto contra la superficie de la pista.

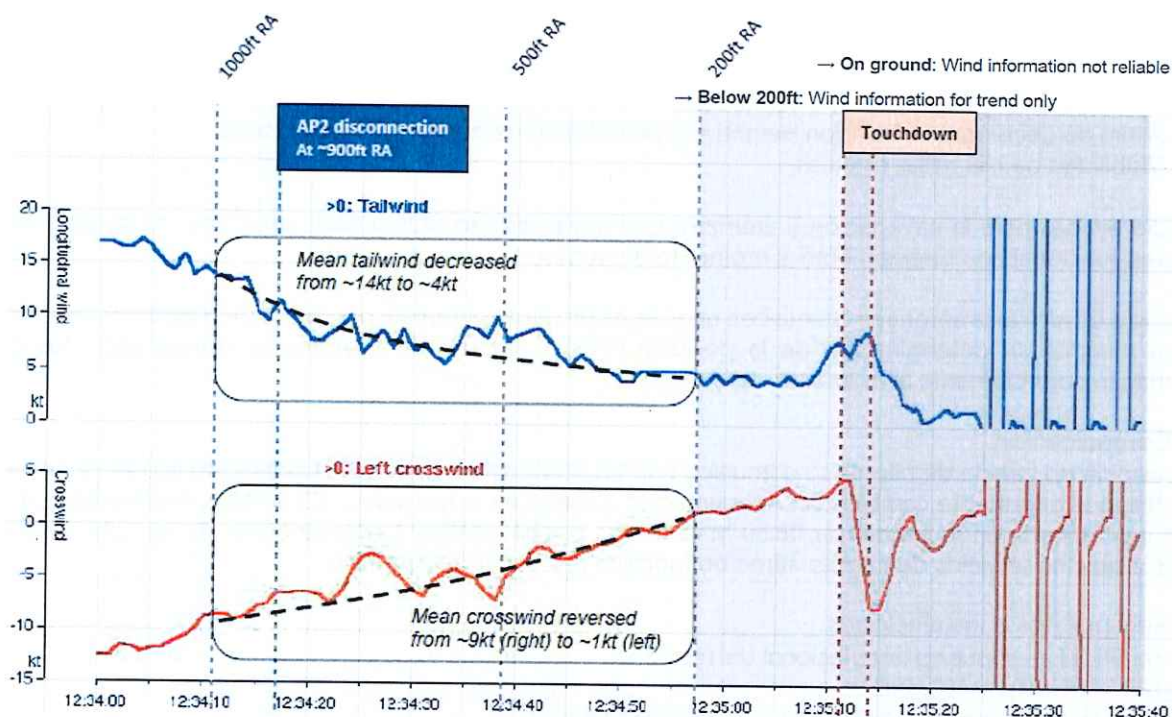
En la aproximación final, la información del viento calculada por la Unidad de Referencia Inercial de Datos del Aire [ADIRU, Air Data Inertial Reference Unit], registrado por el FDR [Flight Data Recorder, Registrador de datos de vuelo] fue el siguiente:

1.7.1.a. Variación del viento computada por el ADIRU (fuente, Registrador de datos de vuelo)

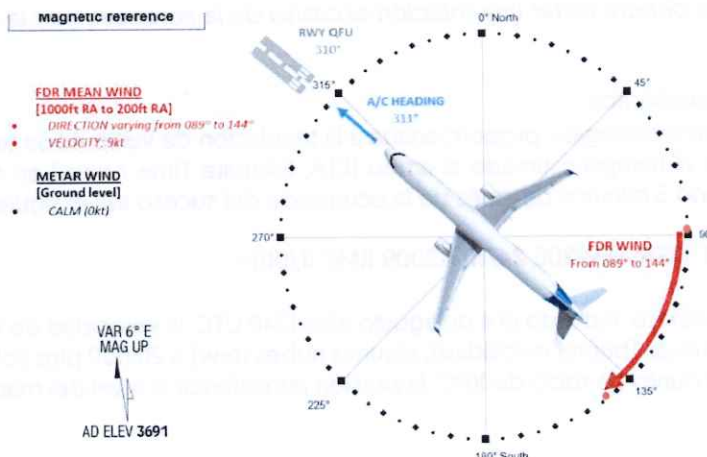
Todas las fuentes de información meteorológica disponibles son consistentes y destacan que no hubo condiciones de viento adversas durante la aproximación final y el aterrizaje.

1.7.2.a. Dirección e intensidad del viento

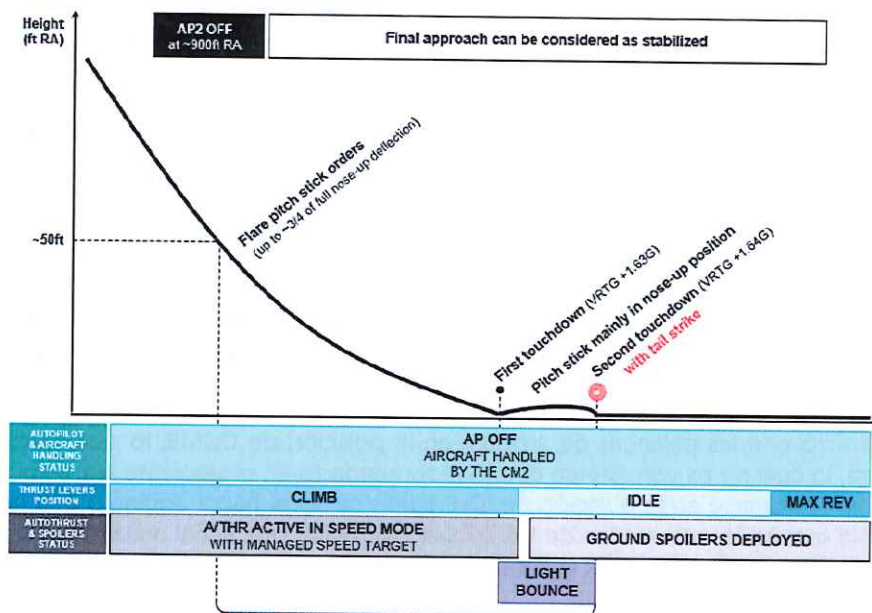
Con la actitud de nariz arriba durante el rebote el ángulo de cabeceo continuó aumentando tras el contacto con la superficie de la pista, al mismo tiempo, al accionar las palancas de empuje justo después del primer contacto con la superficie de la pista, los spoilers se extendieron durante esta fase. La acción de nariz arriba, asociada con el efecto residual de cabeceo hacia arriba de los spoilers, provocó que el ángulo de cabeceo aumentara, la extensión de los spoilers redujo significativamente la sustentación y provocó un segundo contacto con la superficie de la pista, en esta ocasión con ambas piernas del tren de aterrizaje principal, produciéndose el impacto de la sección inferior trasera de la aeronave con la pista por segunda ocasión con ambas piernas del tren de aterrizaje principal comprimidos.

1.12.a. Pendiente de planeo del aterrizaje

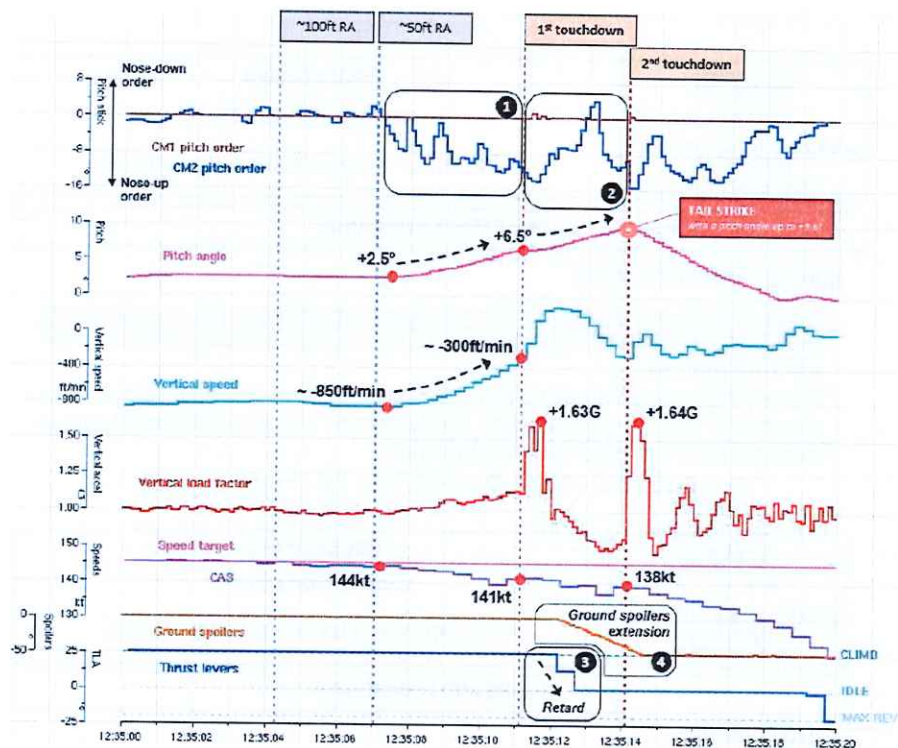
1.16.b. Fase de flare, rebote y golpe de cola / Eje longitudinal

De acuerdo con el ángulo de alabeo registrado al tocar pista [-1.5°], la pierna izquierda tocó el terreno primero, seguido por la pierna derecha del tren de aterrizaje principal [VRTG = +1.63G]. (de acuerdo con los criterios de Airbus se considera hard landing un valor de 2.86g)

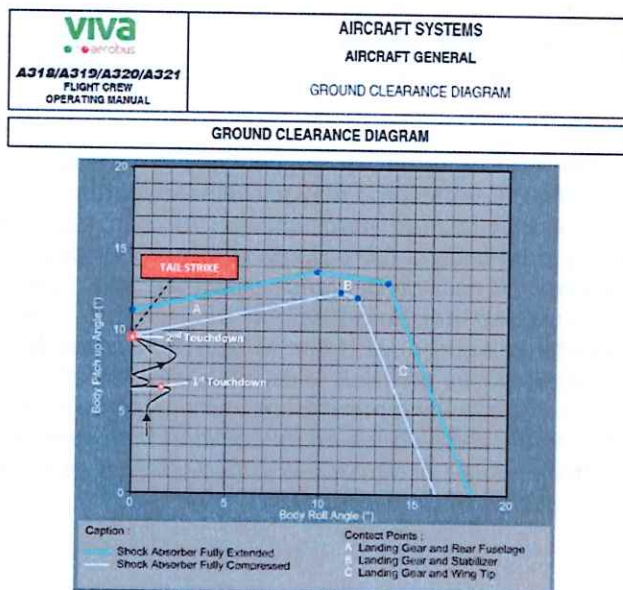
Como se ilustra en el siguiente extracto de FCOM (ver imagen 1.16.e), el impacto de cola se produjo cuando la aeronave hizo contacto con la pista por segunda ocasión con ambas piernas del tren de aterrizaje principal comprimidos. El diagrama de distancia al suelo de FCOM tiene una base geométrica. Indica un cabeceo de  $+9.7^\circ$  con alabeo nulo y el tren de aterrizaje principal comprimido para entrar en contacto con el fuselaje trasero.

1.16.e. Extracto del FCOM DSC-20-40 GROUND CLEARANCE DIAGRAM

Este diagrama no considera ninguna combinación de tolerancias asociadas al efecto de flexibilidad experimentado por la estructura, el tren de aterrizaje o el sistema de referencia inercial durante la dinámica de un aterrizaje brusco ni asociadas a la pendiente o bache local de la pista.
