INFORME FINAL

Expediente: INCG/DT/AF/A/208/2021 MMMX

Incursión de pista

Pista 23R/05L del Aeropuerto Internacional de la Ciudad de México  
Aeronave marca Boeing, modelo 737-823, serie 31157, matrícula N908NN de American Airlines

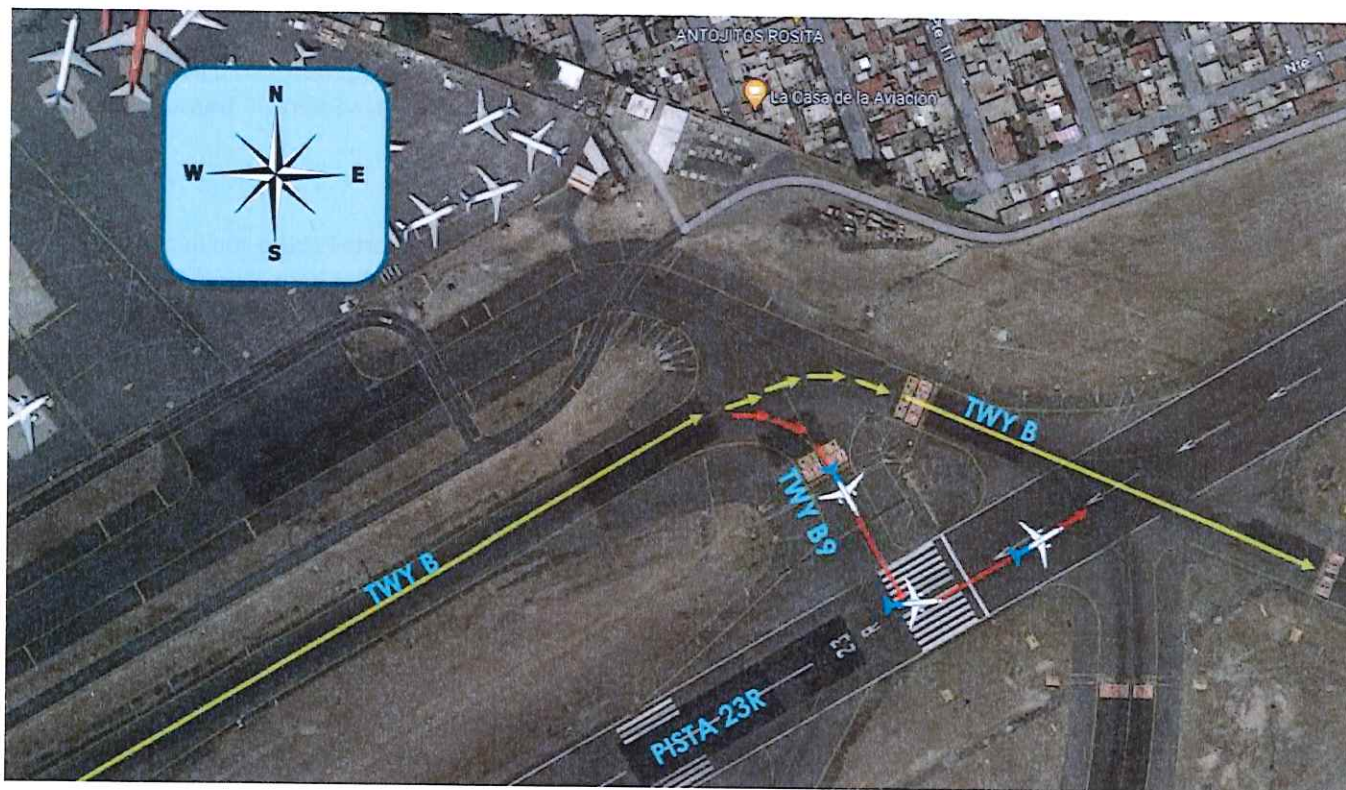
ILUSTRACIÓN 1. TAXEO DEL VUELO AAL-1835 (N908NN)

La aeronave del vuelo AAL1835 vira y toma “TWY B9” sin percatarse que la pista 05R se encontraba cerrada por trabajos de mantenimiento por parte del Aeropuerto, el CTA de Torre México se percata de la situación y siendo las 06:17:27 UTC le solicita la información del punto donde se encontraba. – ***“American one eight three five, okay, where are you now?”***. La tripulación de vuelo informa que personal del trabajo de bacheco se encuentra moviendo una unidad para que pase la aeronave. – ***“Yeah, we’re just moving the truck so we can continue”***.

La tripulación de la aeronave N908NN confunde e ingresa a calle de rodaje "RWY B9" la cual se encontraba balizada y se encuentra a 90 grados de la calle de rodaje "TWY B".

***"Ingreso a la pista 23R cerrada por Notam por calle de rodaje "TWY B9" al confundirla por "TWY B"***
