**INFORME FINAL DE INCIDENTE GRAVE**

**EXP. No. INCIDGDTAFA0188/2022MMSL**

Incursión de pista - Persona  
Pista 29 del Aeropuerto de Cabo San Lucas  
Aeronave marca Embraer, modelo EMB-145ER, serie 157  
Matrícula XA-FVT (MMLP-MMSL) de Aero Calafia, S. A. de C. V.  
Servicio público de pasajeros, en condiciones "ferry"  
El día 11 de noviembre del 2022, a las 20:15 horas (0215UTC)

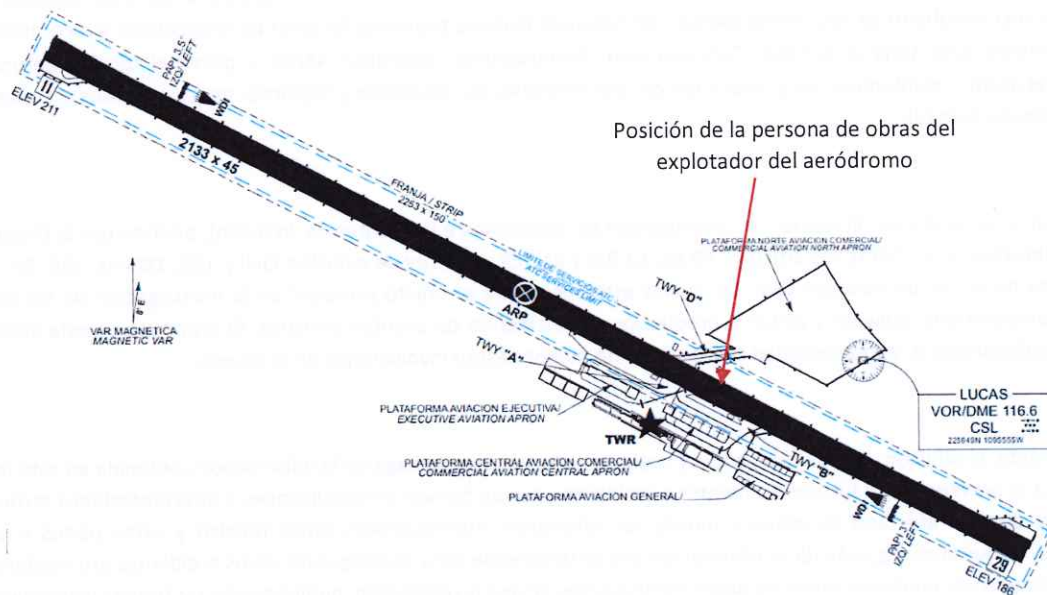
1.1.a. Plano del aeródromo, ubicación de la persona en la pista

La tripulación de la aeronave XA-FVT estando próximos a la cabecera 29 notifica al controlador que había visto una luz en medio de la pista, por lo que el controlador nuevamente realiza una inspección visual, notificando que de la posición de la torre de control no observaba al personal trabajando, finalmente el XA-FVT aterriza y reporta en la frecuencia que personal de obras en la pista, realizando trabajos.

De acuerdo con las entrevistas la tripulación de la aeronave XA-FVT la luz provenía del personal de obras que había solicitado autorización para realizar trabajos en la pista, se encontraba un vehículo fuera de la pista y próximo a "TWY D".

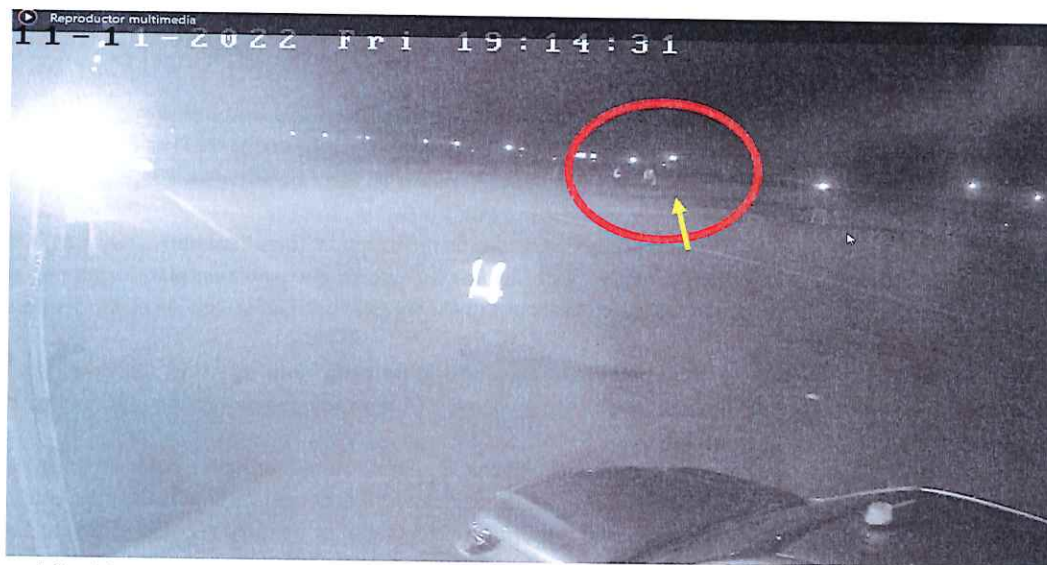
1.8.a. Momento en que personal del aeródromo está laborando en la pista, en amarillo el vehículo

- 2.1. El controlador de TWR CSL autorizó el ingreso del personal de obras del explotador del aeródromo al primer tercio de la pista para realizar trabajos de pintura, el día 11 de noviembre de 2022, aproximadamente a las 0000 UTC (18:00 horas).

- 2.5. El controlador de TWR CSL autorizó el acceso a la pista al personal de obras, sin requerir el respaldo de un NOTAM, perdiendo la conciencia situacional cuando habían transcurrido dos horas desde que entró el personal y la hora del aterrizaje.

- Establecer que todas las coordinaciones del personal de rampa deben ser realizadas por la frecuencia de torre de control 118.8750 Mhz.
- Todo el personal deberá contar con equipo de comunicaciones Aire/Tierra para estar a la escucha de la frecuencia 118.8750 Mhz.
- El personal de rampa debe hacer uso eficiente de la frecuencia evitando hacer solicitudes cuando el CTA o alguna aeronave estén haciendo uso de la misma, ésto con el fin de evitar interferencias en la comunicación.
- Se estableció que los trabajos que se pretendan realizar en el área de movimiento como son pista, calle de rodaje y plataforma deben ser coordinados previamente con la AFAC quien a su vez tomará las determinaciones necesarias.
- La emisión del NOTAM en caso de ser necesario para garantizar que los trabajos sean realizados sin afectar la seguridad operacional.

- El aeropuerto realizó una inversión urgente para adquirir 30 radios VHF-AM los cuales ya fueron entregados, para que de esta manera el personal cumpla con estar a la escucha y en comunicación con torre en la frecuencia 118.8750 Mhz.
- Al entregar el radio se dio la sesión informativa al personal que utiliza la frecuencia 118.8750 Mhz, con la finalidad de mantener un uso eficiente de la misma y apuntalar el tema de evitar interferencia en la comunicación.
- Eventualmente el personal de operaciones proveerá una doble cobertura para apoyar a la vigilancia de las tareas de SENEAM

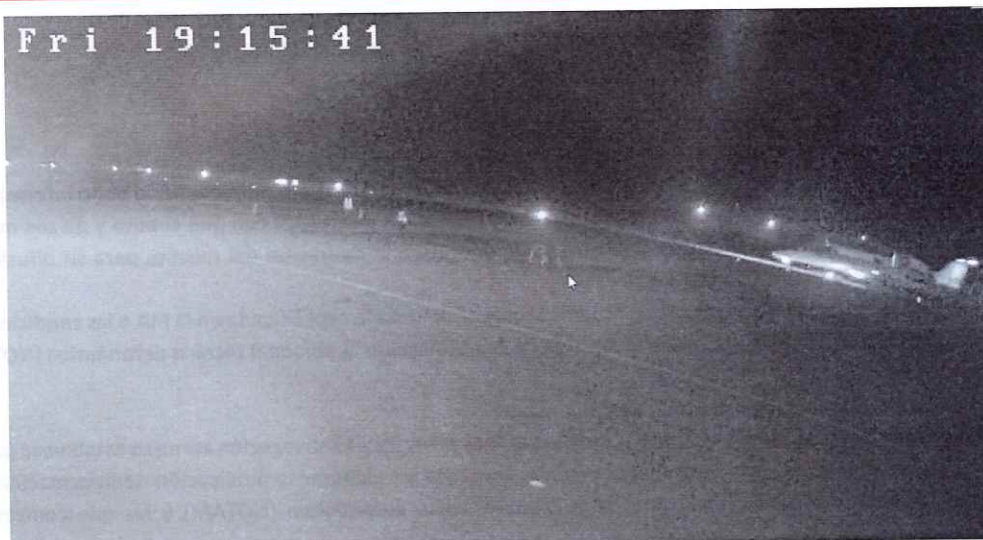
1.8.b. Momento en el que la aeronave XA-FVT, aterriza se ve parte del personal próximo a la pista

- 2.2. A las 0215 UTC (20:15 horas) el controlador de TWR CSL autoriza el aterrizaje de la aeronave XA-FVT, estando el personal de obras del explotador del aeródromo aún en la pista.

- 2.4. Después de aterrizar el XA-FVT reporta **“hay personal trabajando sobre pista”** a lo que TWR CSL contestó **“enterado”** para posteriormente darle la instrucción de desalojo, momento en que el CTA recuerda que se estaban realizando trabajos en pista, es decir, pasaron dos horas y quince minutos.

- 2.7. La distancia entre la TWR CSL y la cabecera 29 es de aproximadamente 750 metros por lo que la visibilidad del controlador en horario nocturno y sin un balizamiento adecuado de los trabajadores, pudo ser nula.
