INFORME FINAL

Expediente: INCG/DT/AF/A/122/2022 MMMX

Incursión de pista (Runway incursión, RI) categoría de gravedad C

Pista 05L/23R del Aeropuerto Internacional de la Ciudad de México

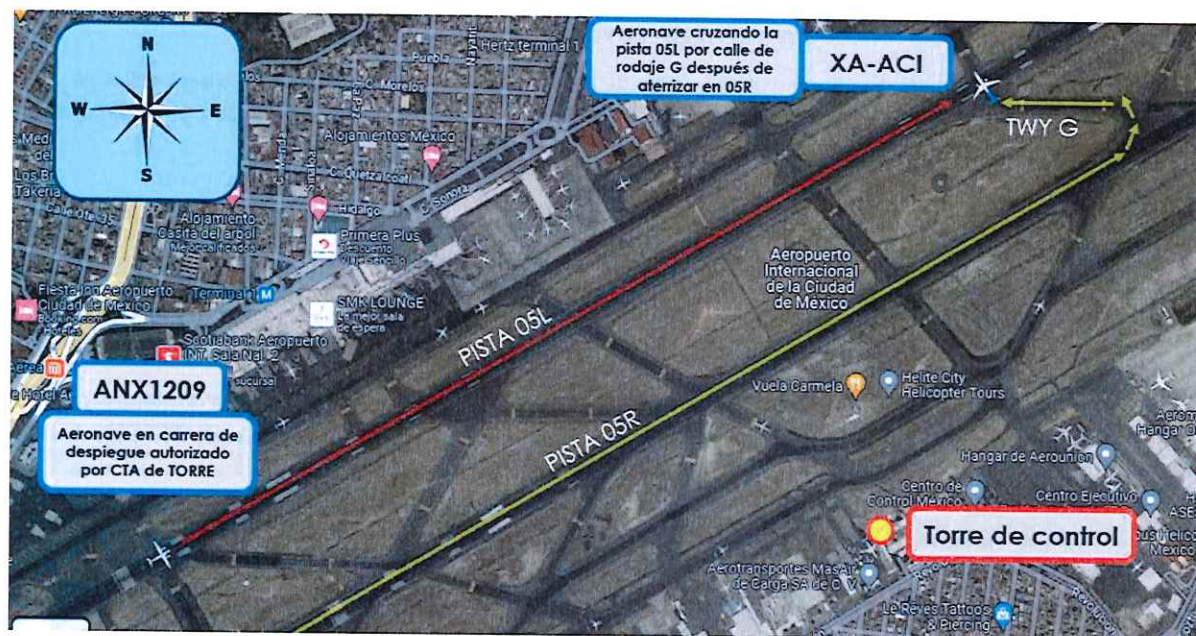
ILUSTRACIÓN 1. CÁLCULO DE RIESGO EN LA PLATAFORMA DE FAA.

La calculadora de riesgo de la Incursión de pista con gravedad C, es decir existió el tiempo, visibilidad, buenas condiciones de superficie de pista y la distancia, sin necesidad de una acción de evasión severa.
