INFORME FINAL

Expediente: INCG/DT/AF/A/074/2021 MMMX

Disminución de potencia en ambos motores durante vuelo

A 18,000 pies de ascenso cerca del Aeropuerto Internacional de la Ciudad de México  
Aeronave marca FAIRCHILD, modelo SA 277 AC-C, serie AC-532, matrícula XA-UKJ de Aeronaves TSM

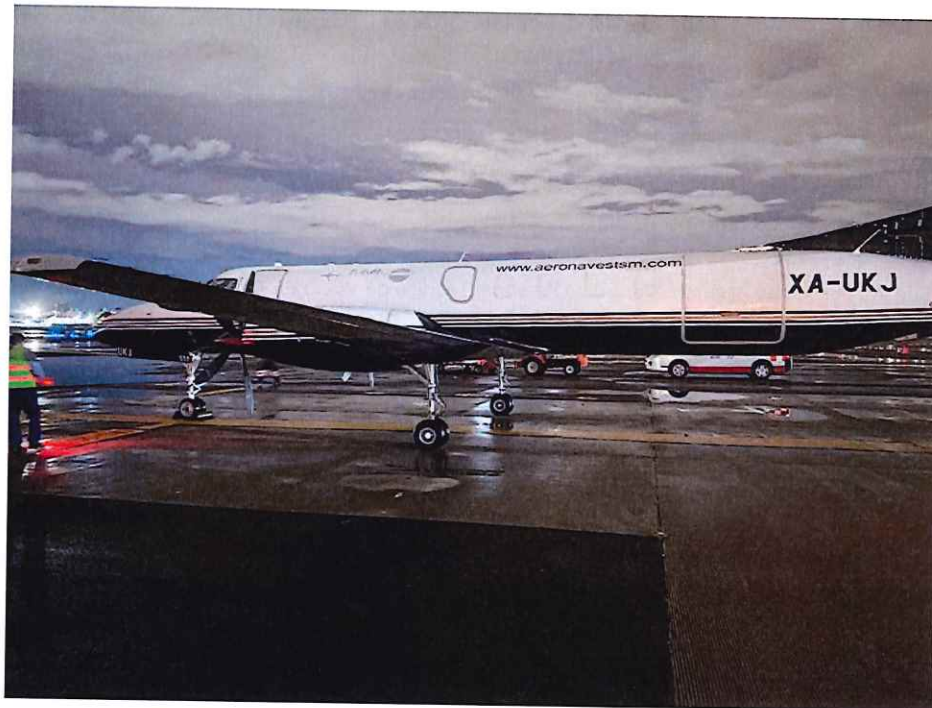
ILUSTRACIÓN 1. AERONAVE XA-UKJ EN POSICIÓN S-8 SIN DAÑOS

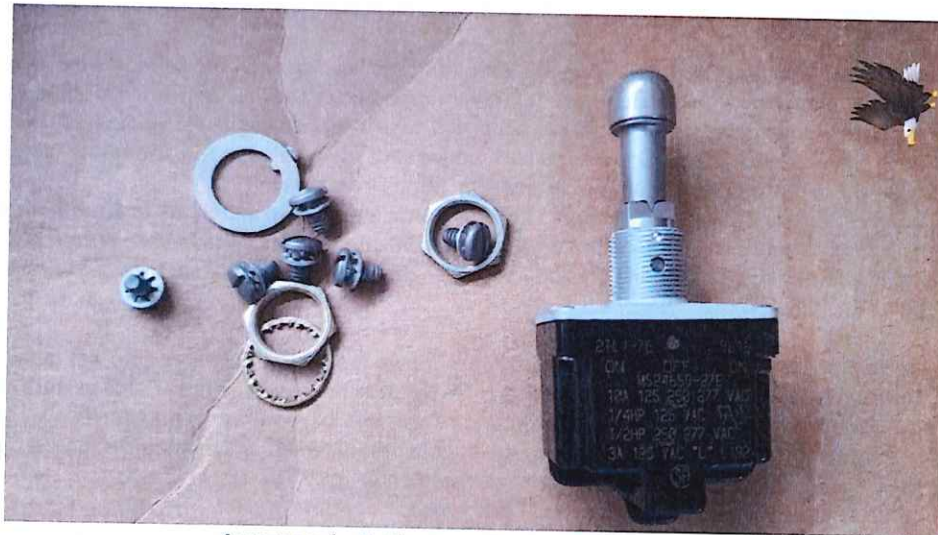
Posteriormente al evento en vuelo, durante las pruebas realizadas en la base de operaciones de Aeronaves T.S.M. S.A de C.V. Taller AFAC. No. 284 el día 30 de junio de 2021 se volvió a presentar la falla del encendido de la luz de Bypass en condiciones normales, donde personal de mantenimiento detectó que el **SWITCH DE TEST DE TEMP LIMITER** presentaba esta falla, la cual originaba una señal falsa que provocaba que las luces de Bypass en ambos motores se encendieran y el sistema de protección se activara, reduciendo en ello la potencia de ambos motores.

**ILUSTRACIÓN 2. SWICH DE TEST DE TEMP LIMITER.**

- Mantenimiento detectó con respecto a las pruebas de mantenimiento realizadas que el **swich de test de temp limiter** presentaba falla y que dicha falla originaba una señal falsa que provocaba que las luces de Bypass en ambos motores se encendieran y el sistema de protección se activara, reduciendo con ello la potencia de ambos motores.

**"Disminución de potencia en ambos motores debido la protección automática de ambos motores en vuelo por la falla del Switch the test Temp Limiter"**

1. Se efectuó el remplazo de *SWITCH DE TEST DE TEMP LIMITER*. con número de parte MS 24659-27-E Realizando pruebas de acuerdo al MM77-20-00 indicando que quedaron operativas para el servicio.
