INFORME FINAL

Expediente: INCG/DT/AF/A/187/2023 MMMX

Incursión de pista categoría de gravedad C

Pista 05L/23R del Aeropuerto Internacional de la Ciudad de México

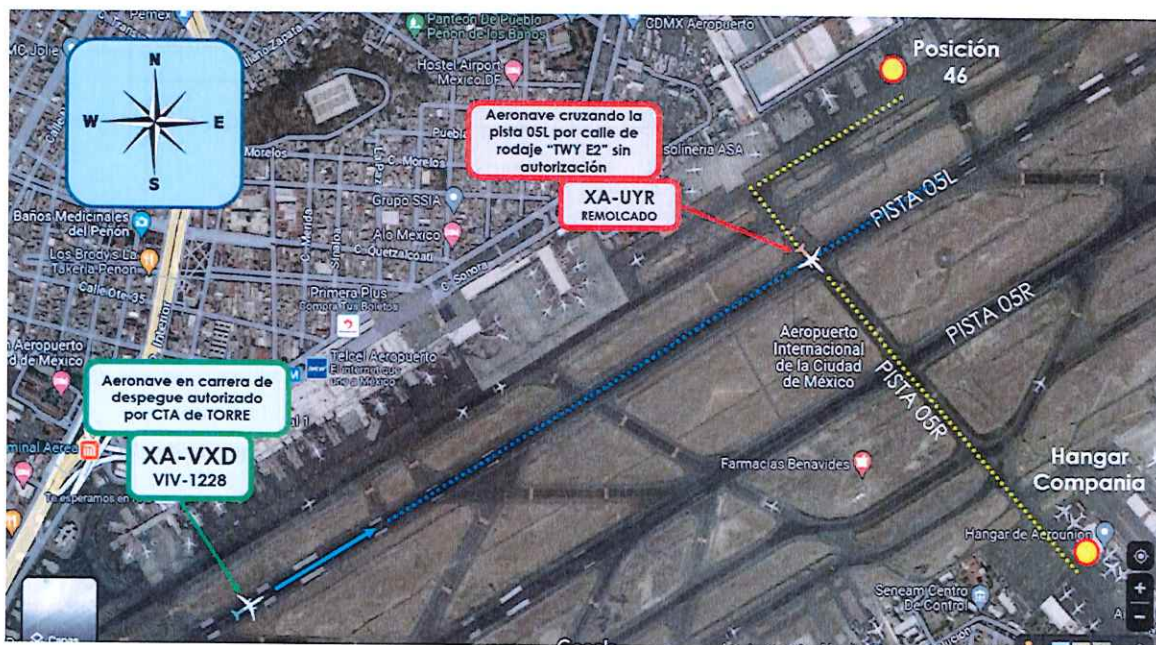
A las 03:13:13 el ATCO de GND N llama a la aeronave XA-UYR debido a que se percata de la continuación del remolque cruzando la pista 05L. a lo que el técnico del XA-UYR que llevaba la comunicación responde que el tractorista universal que lleva la maniobra de remolque se quedó sin comunicación, - **"Uniform Yankee Romeo, el tractor se pasó, le estoy diciendo que antes de la cero cinco izquierda pero creo no tiene comunicación."** El ATCO le informa. - **"No demore hay tráfico en carrera de despegue."** El técnico recibe información. - **"Si ya ya estamos cruzando, ya estamos cruzando."**

Por la frecuencia de TWR MEX siendo las 03:13:16 UTC se le informa a la tripulación del vuelo VIV1228. - **"Aero Enlaces uno dos dos ocho, aborte el despegue, Aero Enlaces uno dos dos ocho, aborte el despegue cinco izquierda"**. El vuelo VIV1228 aborta despegue y desaloja pista 05L desalojando por "TWY B5". La tripulación verificó parámetros de temperatura de frenos y combustible y decidió continuar con el vuelo cumpliendo con los límites operacionales

La aeronave XA-UYR continuó con su remolque al hangar de compañía sobre calle de rodaje "RWY E2".

**ILUSTRACIÓN 1. TRAYECTORIA DE LAS AERONAVES VIV1228 CARRERA DE DESPEGUE Y XA-UYR EN REMOLQUE.**
