Informe Final Incidente Grave

EXP. No. INCG/DT/AF/A/144/2025 MMVA

Desviación de piloto ocasionando una Incursión de Pista  
Pista 08 del Aeropuerto de Villahermosa, Tabasco  
Aeronave marca Airbus, modelo A320, serie 4558  
Matrícula N837VA, operador Global X Airlines, Servicio público de pasajeros  
Aeropuerto MMVA - Aeropuerto KHRL  
Aeronave marca Agusta, modelo AW139, serie 41537  
Matrícula XA-KRY, operador Transportes Aéreos PEGASO, Servicio privado de pasajeros  
Aeropuerto MMVA - Plataformas petroleras RCO  
Servicios de Tránsito aéreo TWR VSA  
El día 16 de agosto del 2025, a las 10:50 horas local (1650UTC)

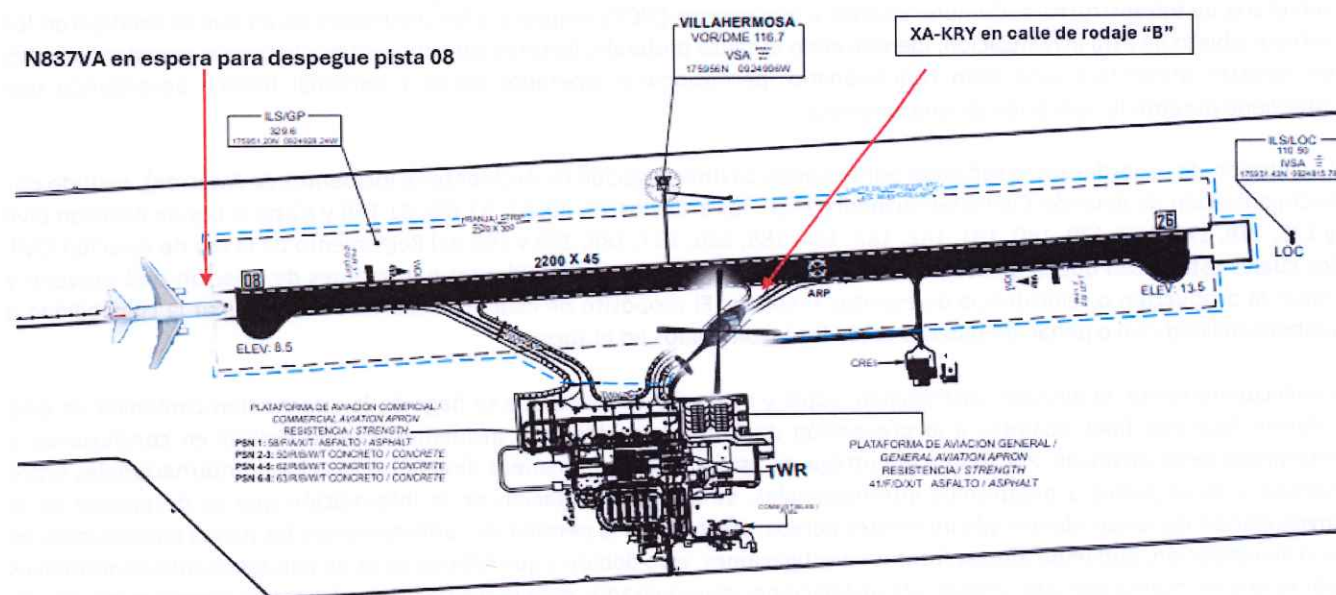
La distancia de la cabecera de la pista 08 a la calle de rodaje "TWY B" es de 4,114 pies (1,254 metros).

Croquis de las posiciones de despegue de las aeronaves involucradas

- 2.6. La distancia de la cabecera de la pista 08 a la calle de rodaje "TWY B" es de 4,148 pies (1,254 metros), la aeronave XA-KRY no se vio afectada ni realizó ninguna acción evasiva, continuo con la instrucción de despegue.
