Informe Final incidente grave

EXP. No. INCDTAF008/2025MMMX

Acercamiento en vuelo/Pérdida de Separación (MAC)  
Servicios de Tránsito Aéreo, Centro de Control México, Aproximación (APP)/Salidas (DEP)  
Aeronave marca BOEING modelo B737-800  
Matrícula XA-AMU, vuelo AMX389, ruta MMSD-MMMX, de Aerovías de México, S.A. de C.V.  
Servicio público nacional de pasajeros  
Aeronave marca BOEING modelo B787-8  
Matrícula N964AM, vuelo AMX070, ruta MMMX-KFCO, de Aerovías de México, S.A. de C.V.  
Servicio público internacional de pasajeros  
El día 09 de enero de 2025, a las 22:28 horas (0428 UTC)

## Informe final de incidente

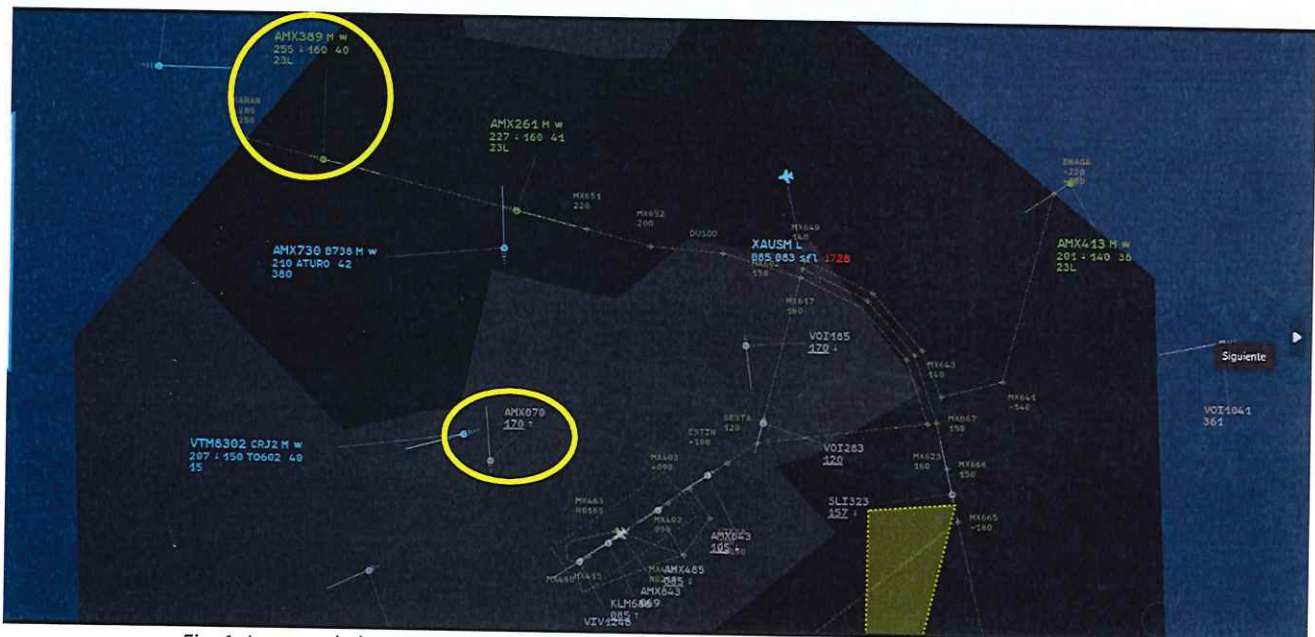
Fig. 1. Imagen de las 04:24:58 UTC, se observa a los tránsitos AMX389 (llegada) y AMX070 (salida)

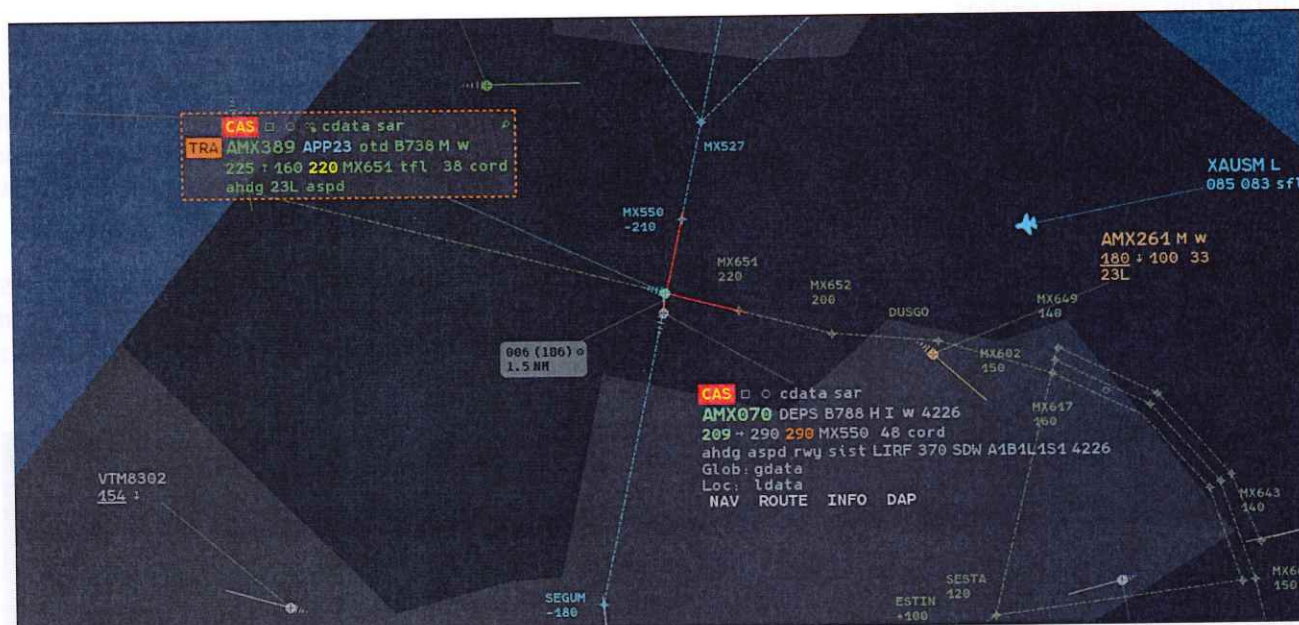
A las 04:25:40 UTC (22:25 horas), el CTA de ARR N le informa al vuelo AMX389 ***"Aeroméxico 389 tránsito a las dos quince millas rumbo norte diecinueve quinientos por dos uno cero es un dreamliner"***, colacionando correctamente la tripulación del vuelo AMX389 la instrucción. Dos minutos (04:27:40 UTC) después CTA de DEP N, le informa al vuelo AMX070 ***"Aeroméxico 070 información tráfico a las diez, siete millas rumbo eco Boeing 737, dejando dos dos dos por 22000 pies"*** colacionando la tripulación del vuelo AMX070 ***"Enterado Trafico aeromexico 070"***. A las 04:27:10 UTC (22:27 horas) el vuelo AMX070 informa a CTA ***"Aeromexico 070, el tráfico está a la vista, tuvimos resolución TCAS mantenemos abajo 210"***, segundos después el vuelo AMX389 informa al CTA ***"Resolución TCAS aeroméxico 389"*** (ver fig. 2).

Fig. 2. Imagen de las 04:27:09 UTC, tránsito AMX389 (llegada) próximo a MX651 y AMX070 (salida) próximos al fijo MX550

Cabe hacer mención, que el CTA le informó al vuelo AMX389, que tenía tráfico con rumbo norte en ascenso, a las dos de su posición, a 15 NM, con una altitud de 19,500 ft, en la imagen de radar se observa que al momento del cruce de rutas el vuelo 389 se encontraba con 23,200 ft (ver foto 2) y el vuelo AMX070 estaba con 19,400 ft, manteniendo una separación horizontal de 1.5 NM.
