## Informe Final incidente grave

EXP. No. INCDTAF006/2025MMMX

Acercamiento en vuelo/Alerta TCAS/Pérdida de Separación [MAC]  
Llegadas Norte de Centro de Control México, PMS [ARR N]  
Aeronave marca Embraer, modelo EMB190-LR, número de serie 531  
matrícula XA-ACJ, vuelo SLI633, ruta KSAT-MMMX, de Aeromexico Connect, S.A. de C.V.  
Servicio público internacional de pasajeros  
Aeronave marca Airbus modelo A321-271, número de serie 10343  
matrícula XA-VBM, vuelo VIV1335, ruta MMOX-MMMX, de Aeroenlaces Nacionales, S.A. de C.V.  
Servicio público nacional de pasajeros  
El día 10 de enero de 2025, a las 14:04 horas [2004 UTC]

## Informe final de incidente grave

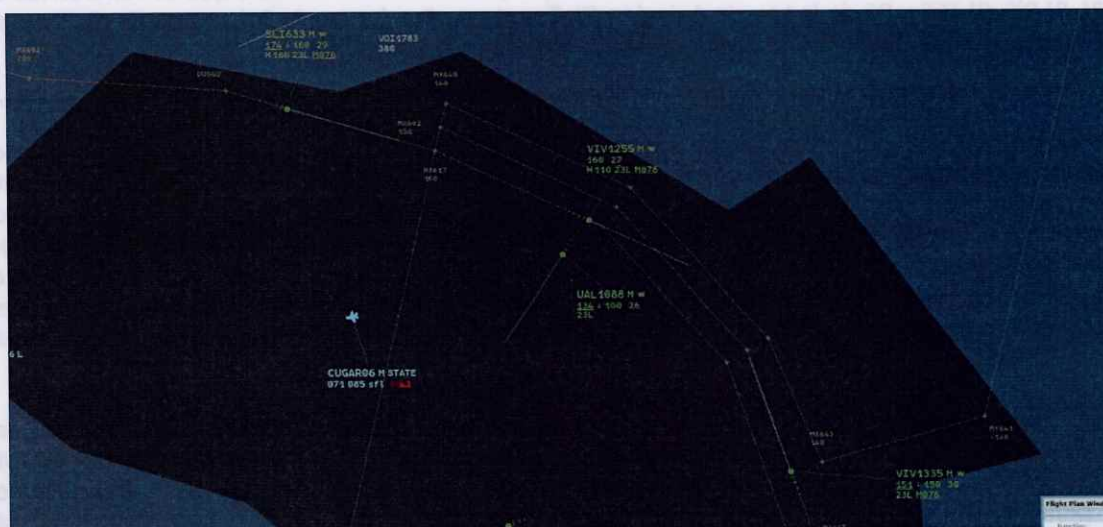
En el radar de vigilancia a las 20:03:17 UTC [14:03 horas] se observa al SLI633 realizando la llegada vía DUSGO en descenso de 17,400 pies para 16,000 pies sobre el fijo MX617, mientras el VIV1335 proveniente del Sur realizaba la llegada vía LARLO 3B en descenso de 15,100 pies para 15,000 pies dirigiéndose hacia el fijo MX602.

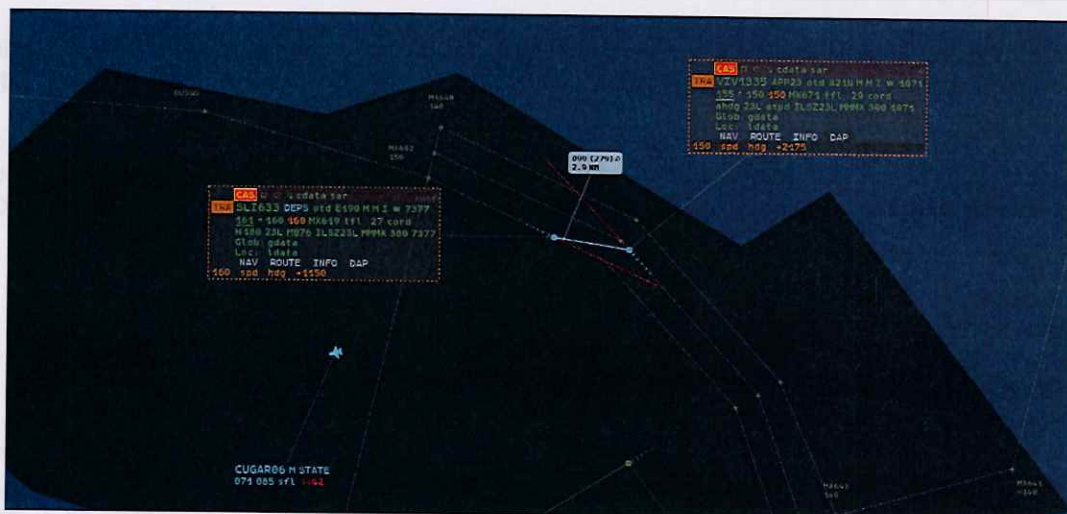
A las 20:05:43 UTC [14:05 horas] el CTA instruye al vuelo VIV1335 **"VIV1335 vire a la izquierda directo a CESTA y descienda vía LARLO a 3B para uno cero mil pies"**, en el radar de vigilancia de las 20:05:47 UTC [14:05 horas] se observa al SLI633 manteniendo a 16,000 pies mientras que el VIV1335 se observa a 15,200 pies, en esos instantes la separación en la horizontal era de 3.8 MN y 800 pies a la vertical, a las 20:05:53 UTC [14:05 horas] el SLI633 indica al CTA **"Tenemos resolución TCAS costera 633"**, en el radar de vigilancia en esos momentos el SLI633 se encontraba nivelado a 16,000 pies mientras el VIV1335 se encontraba a 15,500 pies, la separación en esos instantes era de 2.9 MN a la horizontal y 500 pies a la vertical, en el radar de vigilancia se aprecia que el SLI633 realiza la maniobra evasiva de ascenso hasta alcanzar 16,500 pies, mientras el VIV1335 asciende hasta 15,500 pies.

Fig.2. A las 20:05:53 UTC del radar de vigilancia el SLI633 notifica TCAS RA

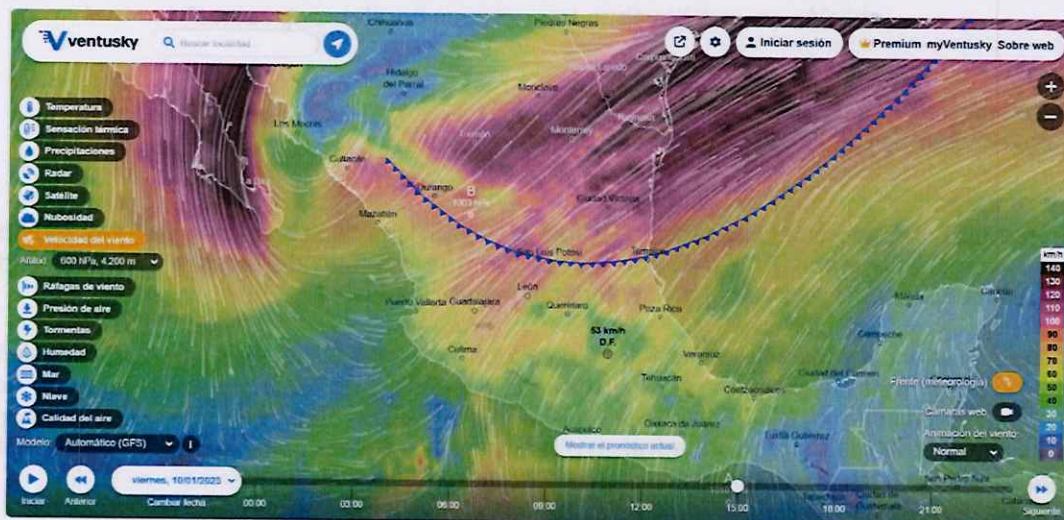
En el sistema Ventusky del 10 de enero de 2025, a las 15:00 horas a un nivel de 15,000 pies (4,572 m), que es el registro más apegado a la altitud a la que volaban el VIV1335, se registraron vientos con una intensidad de 54km/h (29 nudos), provenientes del sur.

Fig.3. Imagen del sistema Ventusky a 4,572 m con vientos de 54 km/h
