INFORME FINAL

Expediente: ACCDTAFB008/2025 MMPR

Maniobra intensional abrupta de la aeronave realizada por el piloto (AMAN)  
Aeronave marca Cessna, modelo 182L, número de serie 18259260, matrícula XB-BHE  
Servicio privado  
Valle de Banderas, Tepic, Nayarit  
01 de marzo de 2025, a las 16:42 horas, 22:42 UTC

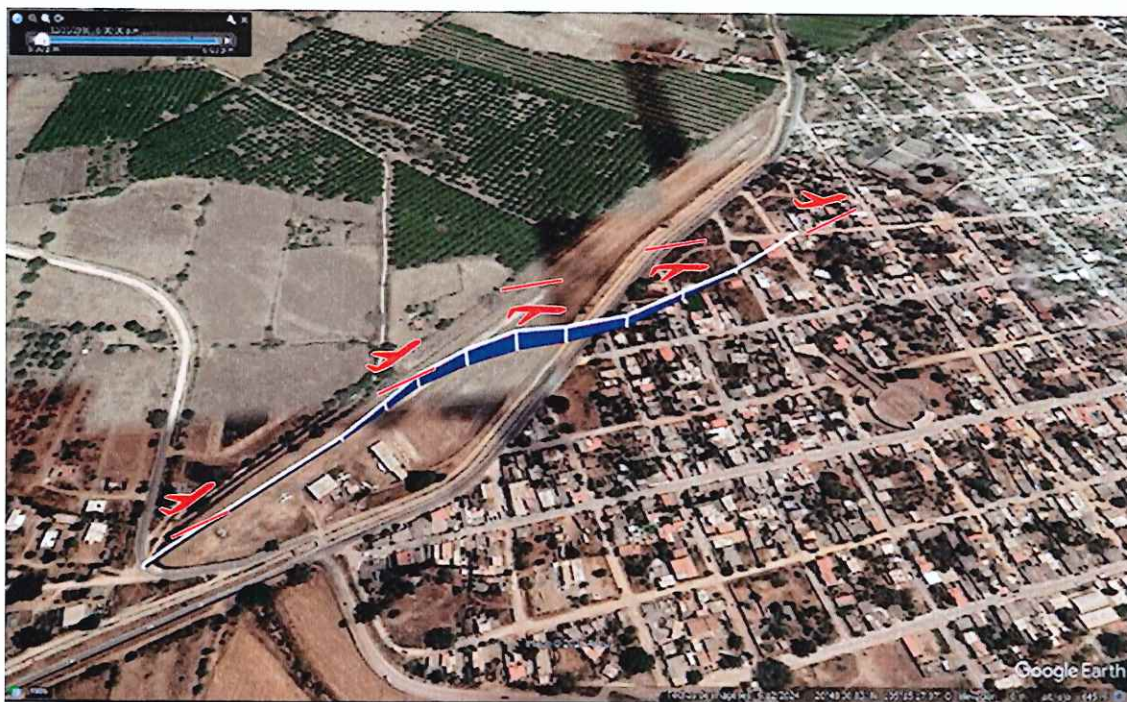
Imagen 1. Trayectoria de la aeronave XB-BHE

Testigos proporcionaron un video del momento del suceso, donde se aprecia a la aeronave sobrevolar la longitud de la pista de 04 del aeródromo (ver imagen 1), posteriormente la aeronave asciende e inmediatamente realiza un viraje a la derecha invirtiendo la aeronave en el aire, volando por aproximadamente 4 segundos en esta posición (ver imagen 2), más tarde se aprecia que la aeronave desciende rápidamente, estando a una altura de 10 metros sobre el terreno, la aeronave vira hacia la izquierda impactando contra una casa habitación, resultando el piloto y la pasajera con lesiones fatales y la aeronave destruida por impacto.

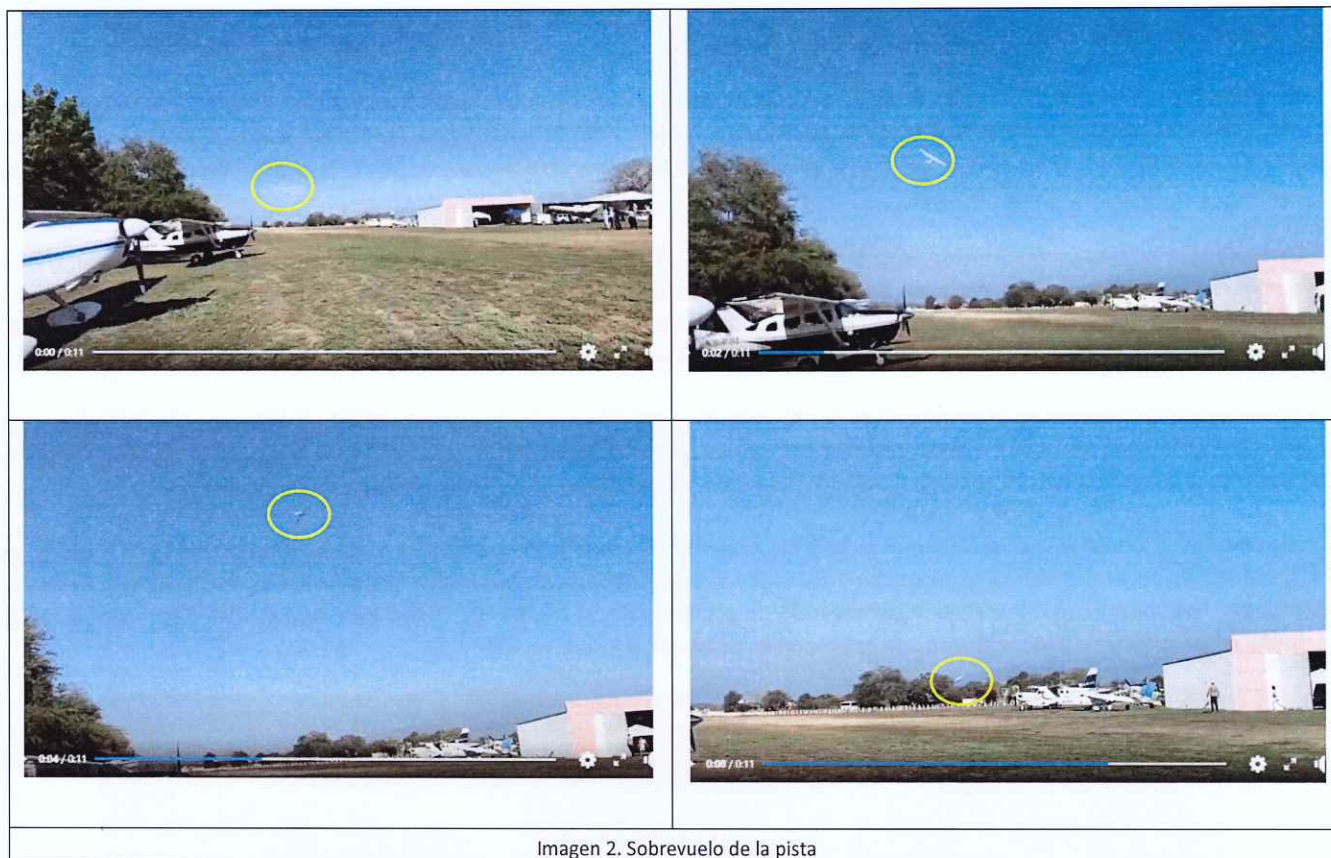
Imagen 2. Sobrevuelo de la pista

No se aprecian condiciones meteorológicas adversas que pudieran haber contribuido al accidente. Durante la investigación se observó que el piloto realizó una maniobra acrobática a baja altura, lo que provocó que la aeronave entrara en pérdida aerodinámica y ésta se produce cuando el ángulo de ataque del ala supera un valor crítico entrada en pérdida o ángulo de ataque crítico y la corriente se desprende del perfil aerodinámico, dejando de proporcionar por lo tanto la sustentación necesaria para compensar el peso de la aeronave.

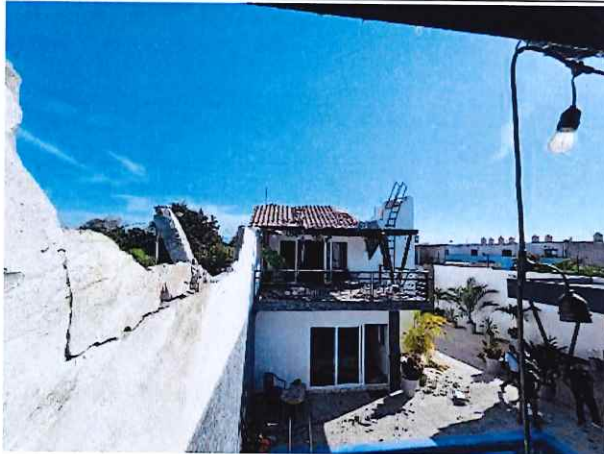
Imagen 3

Se afectó la casa en la que impactó la aeronave, inicialmente contra una barda la cual derribo un área de 50 por 10 metros, posteriormente golpea una pared, habitación, patio, alberca y acabados (ver imágenes 3 y 4).

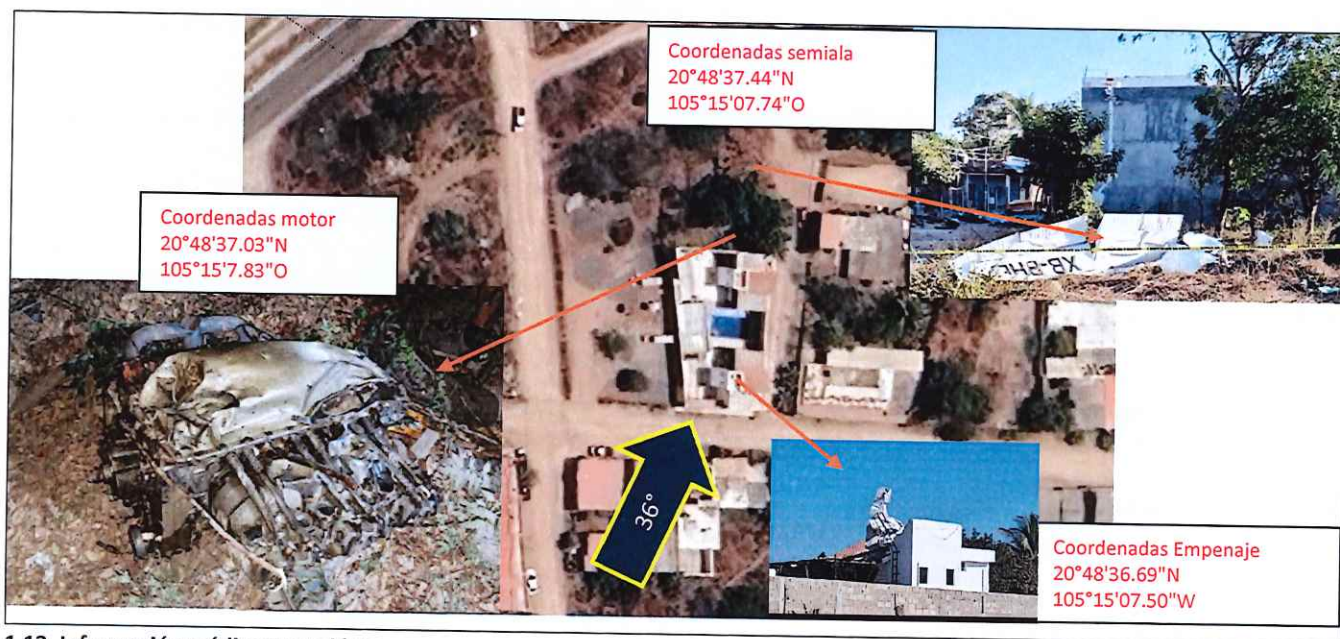
Se localizaron los restos de la aeronave XB-BHE, dentro del área de la casa (500 metros cuadrados aproximadamente), de acuerdo con los rastros en el terreno la aeronave impacta contra la parte superior la casa y quedando ubicada en su posición final en las coordenadas geográficas 20°48'36.69"N 105°15'07.53"W con rumbo de los 36° aproximadamente, las semi alas salieron desprendidas a 10 metros aproximadamente fuera de la casa, quedando en las coordenadas Latitud 20°48'37.44"N Longitud 105°15'07.74"O, el empenaje quedo ubicado en las coordenadas latitud 20°48'36.16"N longitud 105°15'7.54"O y en las coordenadas latitud 20°48'37.03"N longitud 105°15'7.83"O el motor de la aeronave con rumbo de 36°
