INFORME FINAL

EXP. No. ACC/DT/AF/B/017/2023 MMDO

Excursión de pista (RE)  
Aeronave Marca Cessna, modelo 414 A, número de serie 4140286, matrícula XB-RFW  
Propietario: VER 3  
Servicio Privado no Comercial  
Accidentó en el Aeródromo denominado El Charco (XSCH) en Chihuahua  
Hora y fecha de suceso: 11:10 horas (17:10 UTC), del 13 de abril del 2023

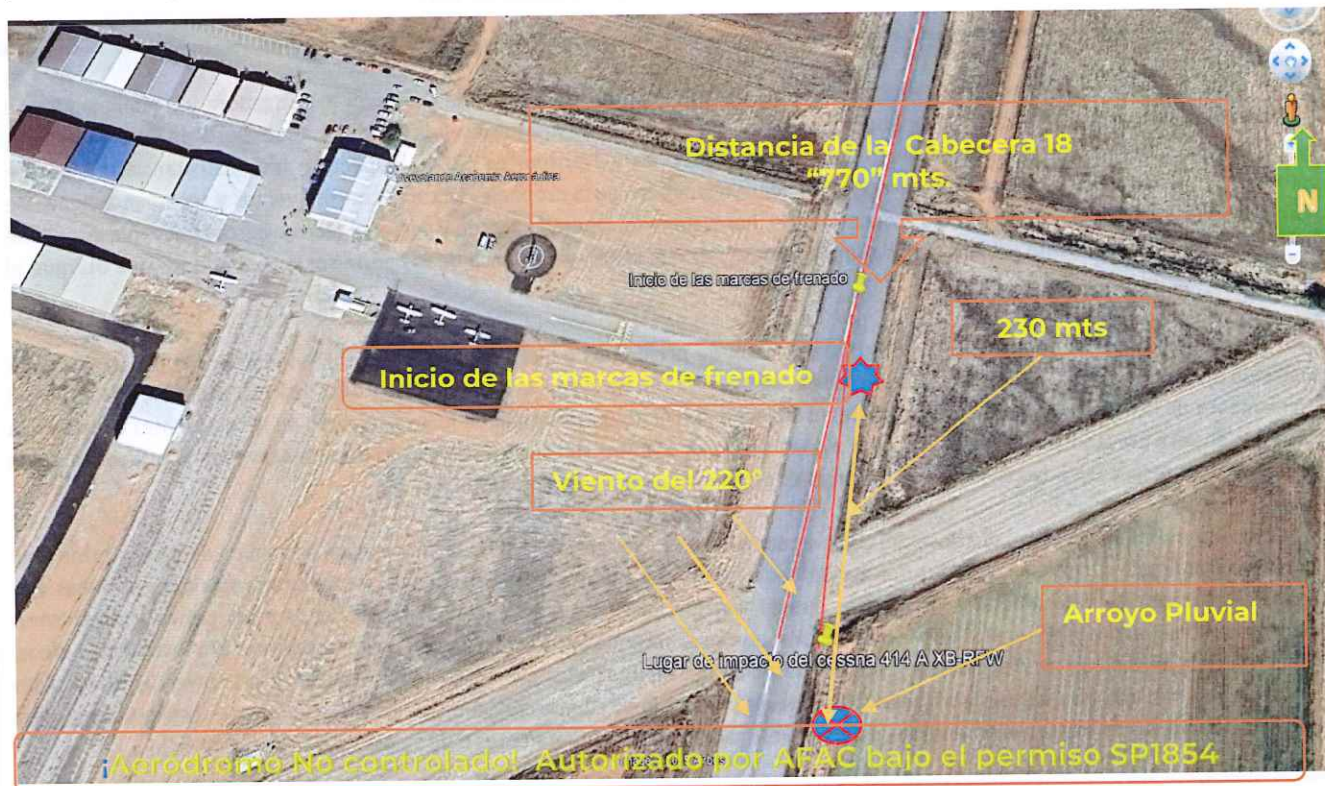
En la investigación de campo, se observó sobre la pista de la cabecera 18, dos marcas de frenado, una de las líneas era intermitente en toda su longitud y la otra era continua en toda su longitud, de por lo menos de 230 metros de distancia, desde su punto inicial hasta el lugar donde terminó impactando la aeronave junto a un arroyo pluvial.

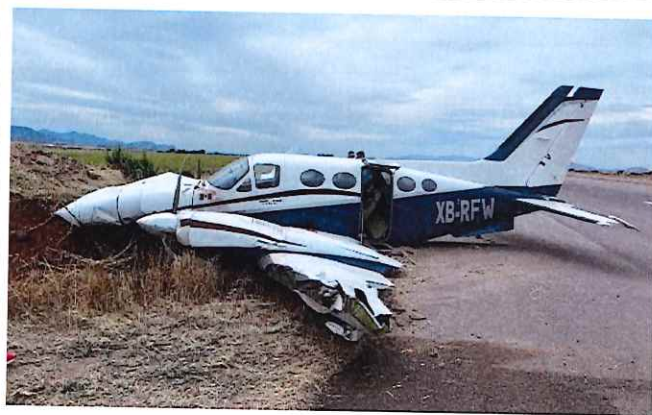
La punta de la semiala izquierda presenta daños, así como el borde de ataque, la semiala derecha presenta daños menores, las tres piernas del tren de aterrizaje, se dañaron severamente y la del lado izquierdo se desprendió de su empotre.

Ala izquierda con daños graves

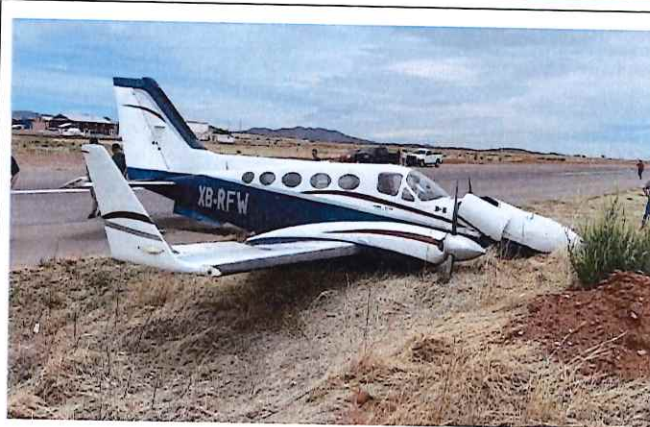
Ala Derecha con daños leves
