INFORME FINAL

EXP. No. ACCDTAFB003/2025 MMEP

Falla de un componente de la aeronave, relacionado con el motor (SCF-PP).  
Aeronave marca CESSNA, modelo P-206A, número de serie P206-0216, matrícula **XB-RNC**.  
Servicio Privado No Comercial.  
Predio "Las Tinajas", localidad de Puente de Camotlán, Municipio de la Yesca, Nayarit  
15 de enero 2025 a las 12:35 hora local (1935 UTC -7).

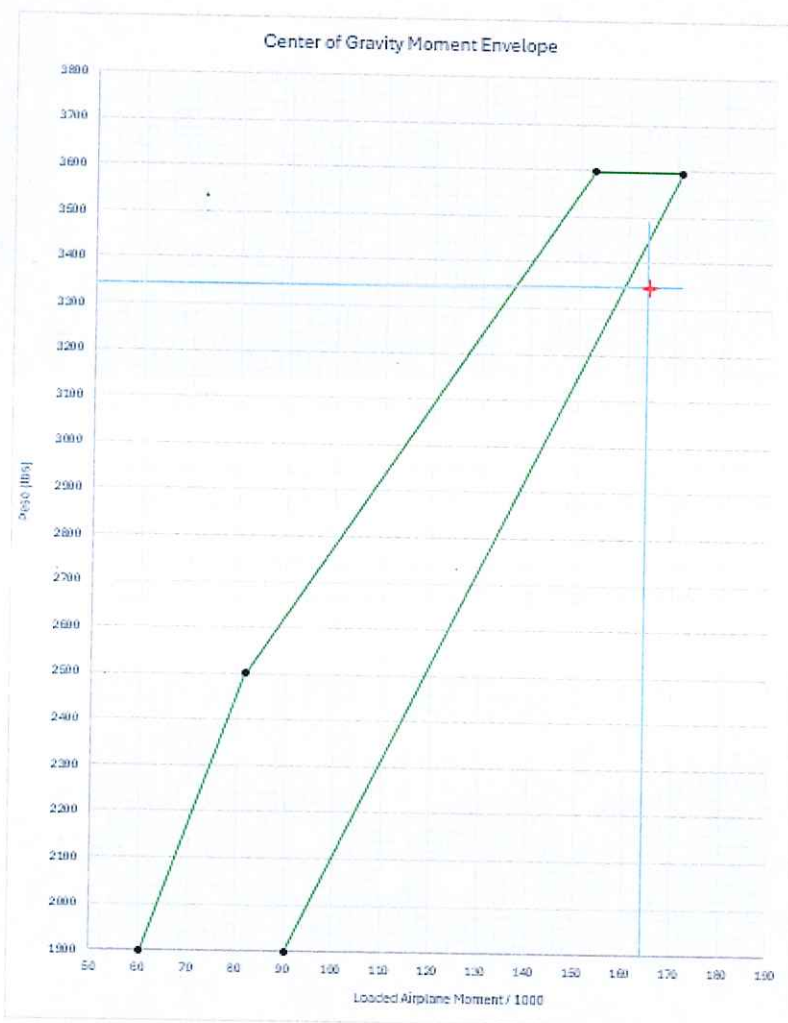
Imagen 1.5.2 (a),  
balance (kg).

El resultado del momento con el peso total se graficó en la envolvente de vuelo de una aeronave similar a la accidentada (aeronave P206B), por no tener más datos proporcionados por el Propietario o el Taller de Mantenimiento, en donde se puede observar en la siguiente gráfica que el centro de gravedad estaba fuera de los límites permitidos por el fabricante. Ver imagen 1.5.2 (a).

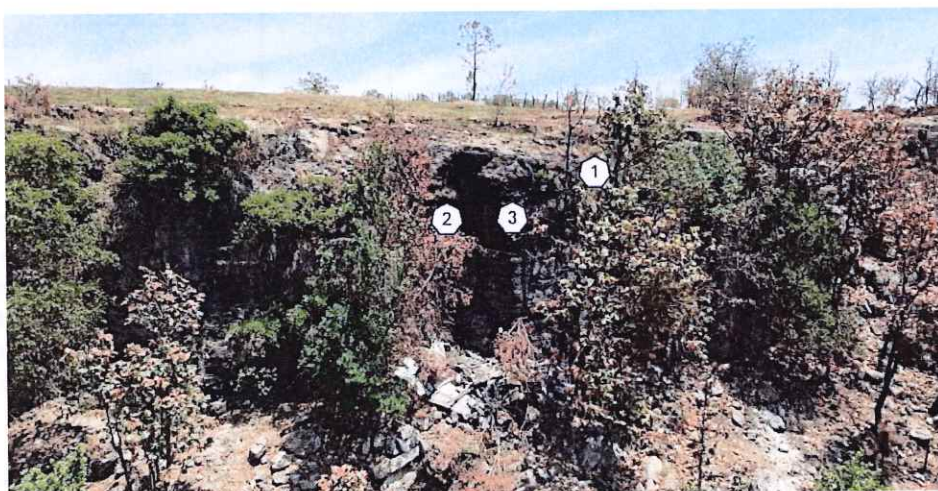
Existe un árbol de 8 metros de altura contra la que impacta la semi-ala derecha (número 1 de la imagen 1.6.b.) con actitud de alas niveladas en descenso, lo que originó que pivotara y la sección de nariz (ver número 2 de la imagen 1.6.b.) impactara contra la ladera rocosa del cerro, la semi-ala izquierda golpea contra la ladera (número 3 de la imagen 1.6.b.) y se comprime, para posteriormente desprenderse por el fuego. La aeronave aún completa cae de manera vertical contra la base de la ladera, un segundo árbol impidió que la aeronave cayera hasta el fondo de la barranca ya que se trozó y mantuvo los restos de la aeronave.

1.6.b. Impacto principal de la aeronave contra la ladera rocosa

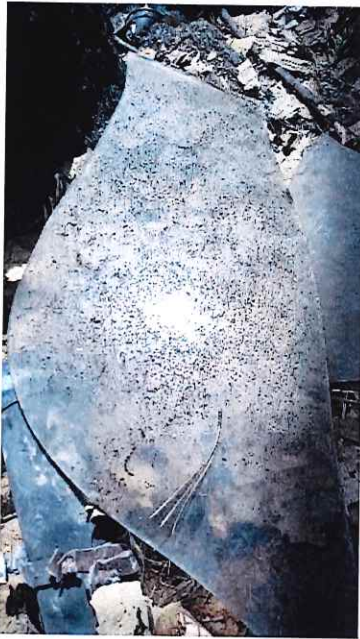
A 6 metros de los restos principales se localizó un pedazo de la mica del parabrisas de aproximadamente 60 cm por 50 cm, la cual no presenta daños por fuego, únicamente por impacto, esta parte de la mica muestra evidencias de salpicadura o brisa de aceite, con rasgos característicos de haberse originado durante el vuelo la aeronave estuvo fugando aceite del motor y por la velocidad y la propia tracción de las hélices lanzaba una brisa con aceite hacia el parabrisas.

A 6 metros de los restos principales se localizó un pedazo de la mica, la cual no presenta daños por fuego únicamente por impacto, muestra evidencias de aceite (ver imagen 1.6.c.). Las tres palas de la hélice presentan daños por impacto, aunque éstos no están relacionados con los daños característicos de estar girando (ver imagen 1.6.d.). El motor presenta daños en el cigüeñal a partir de los cilindros 1 y 2 (ver imagen 1.6.e.). Se intentó hacer girar el cigüeñal con la fuerza de la mano no lográndolo, por lo que se requiere realizar una inspección destructiva al motor para conocer si existen daños internos.

1.6.c. Mica con presencia de aceite

- 2.13. Se localizó entre los restos un pedazo de mica del parabrisas de 60 cm por 50 cm, la cual presenta evidencias de haber sido manchada por aceite en vuelo, debido a que el motor se encontró afectado por alta temperatura no se pudo determinar el origen de la fuga de aceite.

- 3.7. Un pedazo de mica del parabrisas de 60 cm por 50 cm aproximadamente presentaba evidencias de haber sido manchada por aceite en vuelo, sin embargo, por el fuego las líneas de lubricación de aceite quedaron consumidas y no se pudo identificar donde se originó la fuga de aceite.

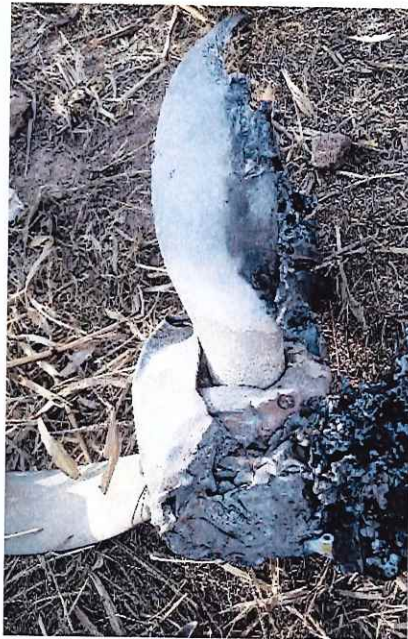
Las tres palas de la hélice presentan daños por impacto y el spinner quedó completamente comprimido y fundido por el fuego provocado por la cantidad de combustible que tenía la aeronave a bordo. El motor presenta daños en el cigüeñal a partir de los cilindros 1 y 2. Se intentó hacer girar el cigüeñal manualmente sin poder lograrlo.

1.6.d. Daños por spinner por impacto de las tres palas de la hélice

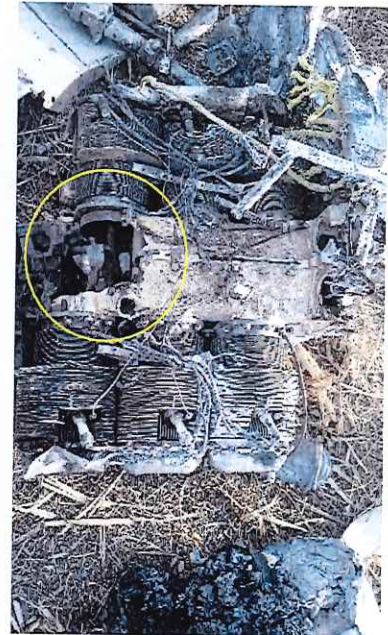
1.6.e. Daños en el cigüeñal a la altura de los cilindros 1 y 2.

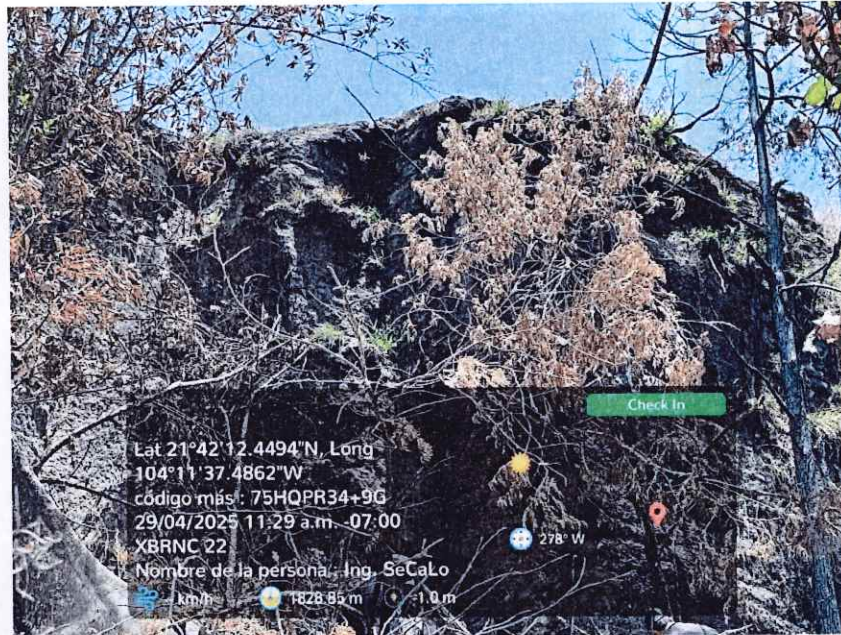
Los restos de la aeronave XB-RNC se localizaron en un área de 10 metros cuadrados, de acuerdo con los rastros en el terreno la aeronave impacta severamente contra el terreno con una actitud de 30° nariz abajo y con un rumbo hacia el norte, quedando ubicada en su posición final en las coordenadas geográficas 21°42'12.45"N 104°11'37.49"W.

1.6.f. La aeronave impacta con un rumbo hacia el norte.
