## INFORME FINAL DE ACCIDENTE

**EXP. No. ACCIDDTARB032/2022 MMAS**

Pérdida de control en vuelo (LOC-I)

Eurocopter modelo AS 350 B3, Matrícula XC-GEA, fabricada en Julio 2007

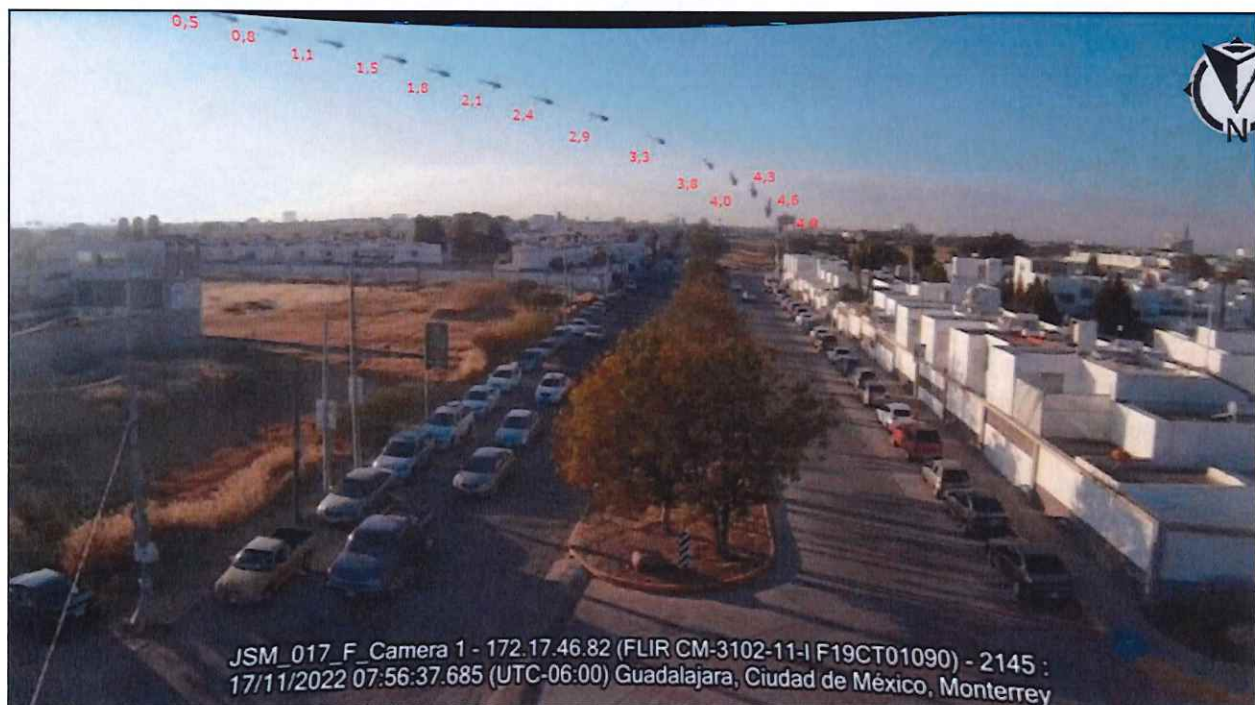
Imagen 1.13.1.a. Reconstrucción de la trayectoria y aptitud final de la aeronave (Cámara 1)

La reproducción de la trayectoria final del helicóptero dura aproximadamente 5 segundos; lapso en el cual se aprecia la actitud final.

- i) En el segundo 0.5, el helicóptero entra al cuadro de la imagen, donde se aprecia con actitud de descenso.
- ii) Del segundo 0.8 al 2.9, se aprecia que la nariz continúa inclinada hacia abajo y el rotor está inclinado a aproximadamente 90° hacia la derecha.
- iii) En el segundo 3.3 se aprecia como el helicóptero comienza a realizar un cambio de actitud.
- iv) Del segundo 3.8 al 4.3, se aprecia que la actitud del helicóptero se torna con la nariz hacia el terreno (se empieza a clavar hacia el suelo).
- v) En los segundos 4.6 y 4.9 se aprecia al helicóptero ya con la nariz completamente perpendicular con respecto al piso.

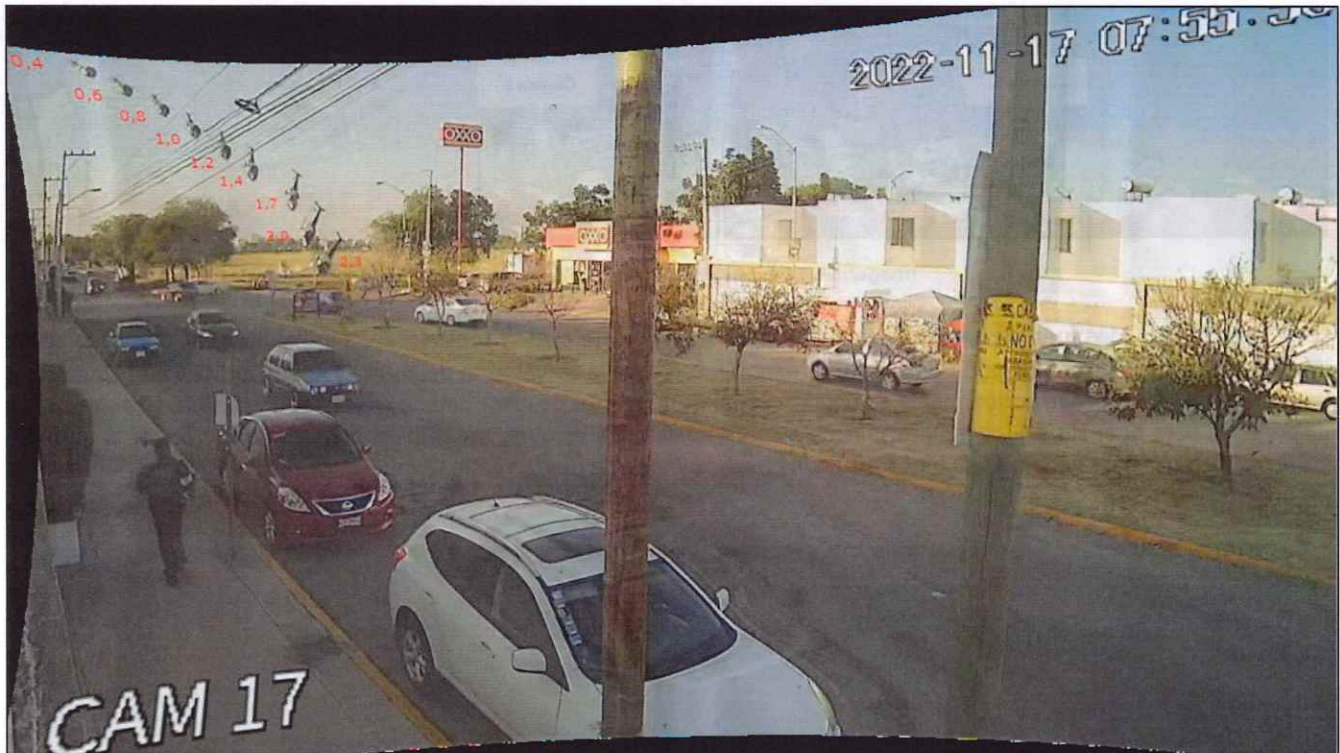
Imagen 1.13.1.b. Reconstrucción de la trayectoria y actitud final de la aeronave (Cámara 1)

La reproducción de la trayectoria final del helicóptero dura aproximadamente 2.3 segundos; lapso en el cual se aprecia la actitud final.

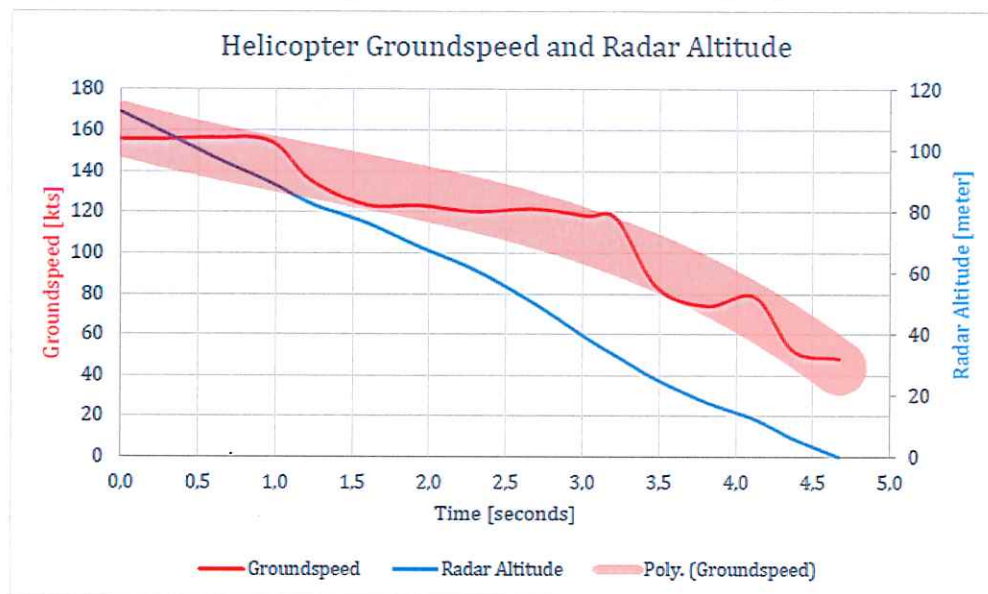
De acuerdo con el manual de vuelo del AS350 B3 (con motor Arriel 2B1), se indica que durante un vuelo configurado con ambas puertas de tripulación cerradas y las dos puertas deslizables abiertas, la Velocidad Nunca Excedida (VNE) está limitada a 125 KT (232 km/H).

De la gráfica se observa que la velocidad máxima calculada con base a los videos recopilados es de entre 160kts y 180kts, un índice mayor a lo indicado por el manual de vuelo de 110Kts.

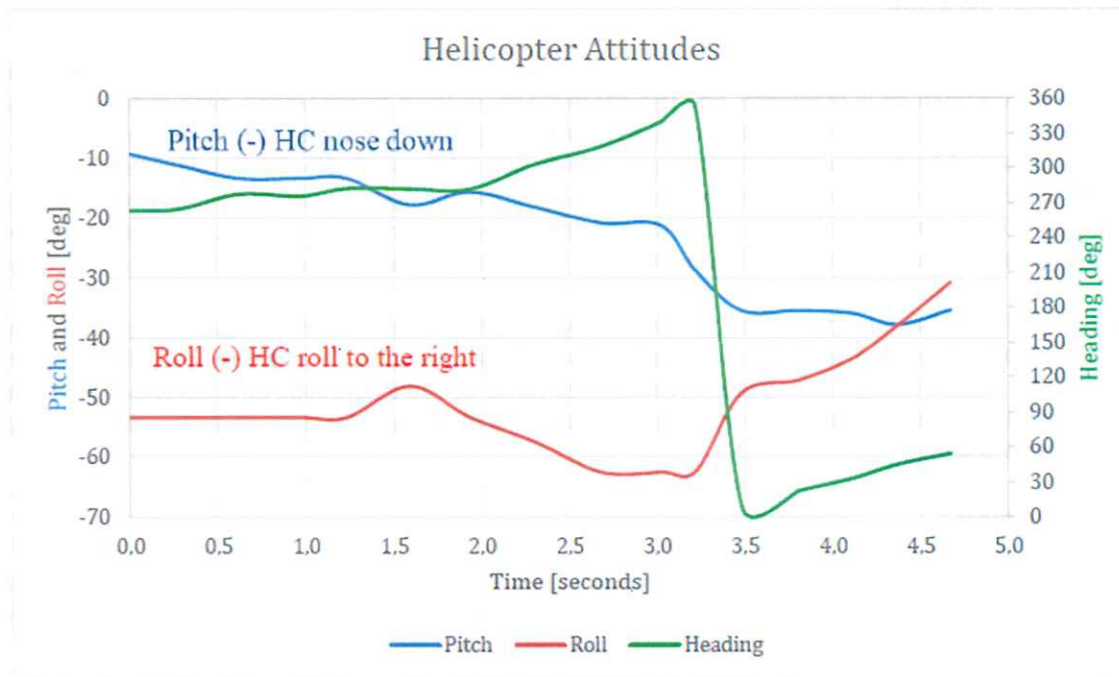
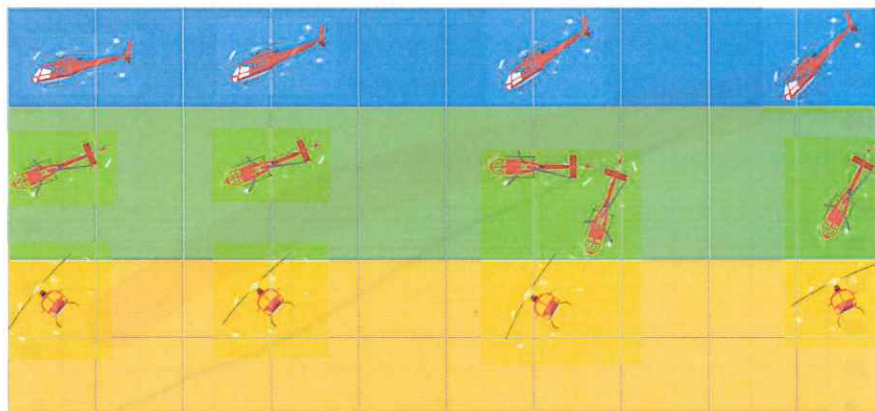
Se utilizaron los videos de las cámaras de CCTV para determinar la velocidad y las actitudes de la aeronave en los últimos momentos antes del impacto con el terreno, el principio de la matriz de transferencia, super posición de imágenes obtenidos de los dos videos y el sistema Reconstrucción de los hechos con las evidencias (videos y testimonios).

El estudio realizado a través del Immersive Witness Interview (IWI) proporcionado, indica que la aeronave adquirió los siguientes valores de operación y de rendimientos (calculados), los cuales ocasionaron que la aeronave alcanzará las condiciones necesarias para entrar en el fenómeno denominado servo-transparencia:
