## INFORME FINAL

EXP. No. ACCIDDTAFB029/2024 MMCY

Contacto anormal con la pista [ARC] resultando en una excursión  
Aeronave experimental de diseño y fabricación mexicana, en proceso de certificación  
Aeronave marca HORIZONTEC, modelo Halcón 2, número de serie 001, matrícula XB-AKR  
Aeródromo de Celaya, Guanajuato, a 390 metros de la cabecera de la pista 08  
18 de octubre del 2024, 13:22:49 PM hora local [19:22:49 UTC]

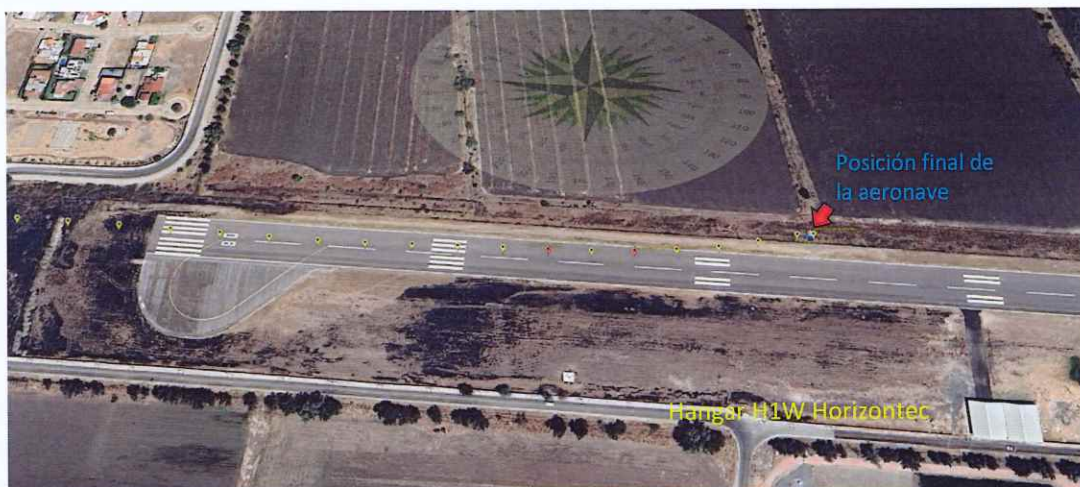
Imagen 1.1.b Trayectoria de aterrizaje, excursión e impacto con malla perimetral

En la aproximación hacia la pista 08, al momento de cruzar el umbral, de acuerdo con lo declarado por el Piloto, indica que una racha de viento cruzado lo desvió de la trayectoria del eje de la pista, al tratar de realizar la ida al aire, por la proximidad con el terreno y la baja velocidad, no logró controlar la aeronave, provocando la excursión de la pista e impactara contra la malla ciclónica perimetral del aeródromo, resultando el Piloto y la pasajera sin lesiones, la aeronave con daños mayores, sin presencia de fuego, señalando que durante el vuelo existieron condiciones de visibilidad adecuadas para la operación. Ver imagen 1.1.b.

Se localizaron partes de la aeronave XB-AKR, en un área de 11 metros durante el desplazamiento de ésta, de acuerdo con los rastros obtenidos en la investigación de campo, impacta en la parte superior de la malla ciclónica con la parte exterior o punta de la semi-ala izquierda, jala la malla, se desplaza unos 09 metros, vira 180°, se dobla el tren de aterrizaje principal y de nariz, durante el impacto el estabilizador horizontal recibe daños en su parte derecha y hay daños estructurales en el fuselaje en la base de la raíz de las semi-alas que empotran con el fuselaje.

Se localizaron partes de la aeronave XB-AKR, en un área de 11 metros durante el desplazamiento de ésta, impacta en la parte superior de la malla ciclónica con la parte exterior o punta de la semi-ala, jala la malla, se desplaza unos 9 metros, vira 180°, se dobla el tren de aterrizaje principal y de nariz, durante el impacto el estabilizador horizontal recibe daños en su parte derecha y hay daños estructurales en el fuselaje en la base de la raíz de las semi-alas que empotran con el fuselaje.

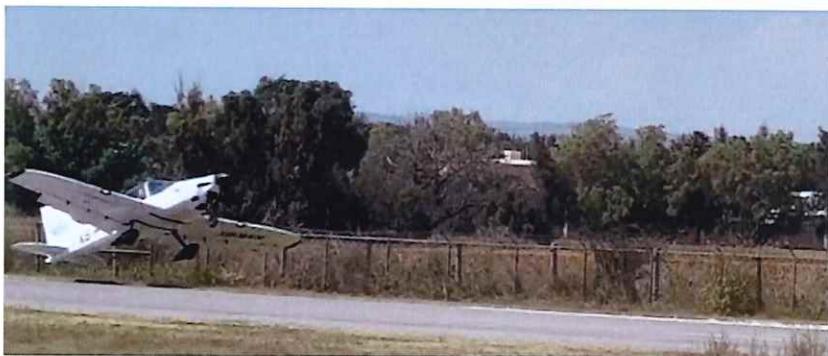
Imagen 1.7.a [Intento de  
ida al aire].

Se logró obtener un video de instantes previos al momento del accidente, en el cual se puede apreciar que a unos pocos segundos antes del accidente (impactó con la malla ciclónica), se puede observar una manga de viento, la cual no se aprecia que exista intensidad y dirección del viento (Ver imagen 1.7.b). De los parámetros obtenidos de la memoria no volátil del director de vuelo Garmin G3XGDU460, al momento del accidente la hora es 13:22:42 local (19:22:42 UTC), la velocidad del viento era de 6 kt con una dirección a los 121°.

A los 13:22:43 local [19:22:43 UTC] tiempo de registro del Garmin, las piernas del tren de aterrizaje tocan en dos ocasiones la superficie de la pista a una velocidad de 49 nudos, con 25 grados de flaps, el viento 5 kts a los 126° grados, a los 13:22:47 horas la aeronave comienza la ida al aire con una configuración de 25 grados de flaps, la potencia del motor en 43%, a una velocidad de 46 nudos. Ver imagen 1.7.a.

- 2.9. De acuerdo con el video y las listas de verificación de la aeronave, al momento del aterrizaje la aeronave estaba configurada con flaps (25°) y ya no pudo ser limpiada la aeronave al momento de tratar de hacer la ida al aire por la inestabilidad del aterrizaje.

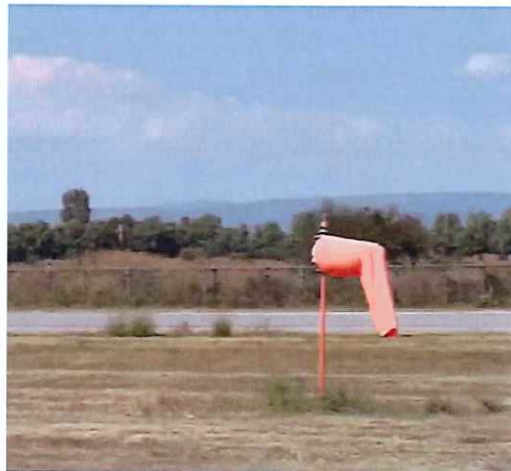
Imagen 1.7.b [cono de  
viento].

- 2.10. Las condiciones meteorológicas no pudieron ser obtenidas del aeródromo, ya que no cuentan con una estación meteorológica, sin embargo, de los datos obtenidos de la computadora de la aeronave [GARMIN] y la imagen del video de un cono de viento tomado en el instante que la aeronave impacta con la malla perimetral, se puede concluir que las condiciones de viento no afectaron en la operación de la aeronave. Así también, en el video se muestra el cono de viento con indicación de viento calma.

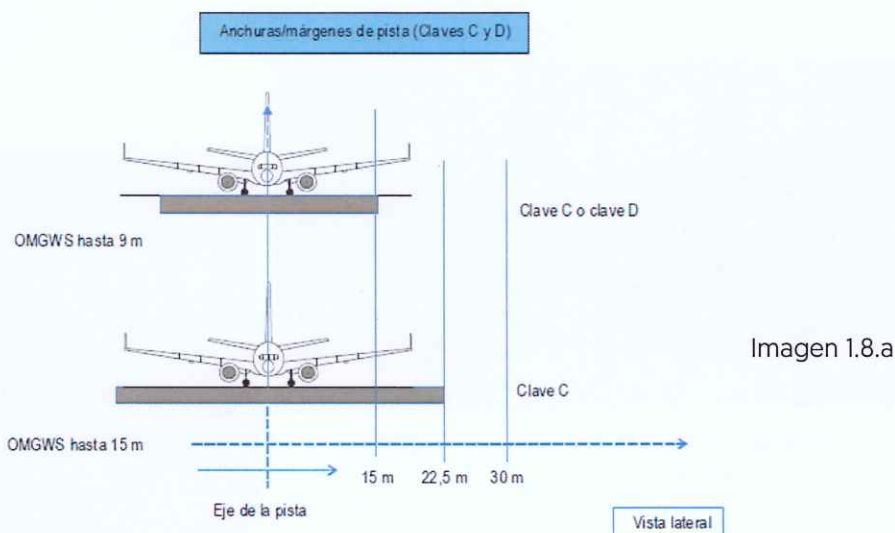
Del centro del eje de la pista 08 a la malla ciclónica perimetral del aeródromo existe una distancia de 26.5 metros, que de acuerdo con el Anexo 14 en el Capítulo 1, la sección 1.6 Clave de referencia del aeródromo, establece que de acuerdo con la longitud de la pista (1,938 m) y la envergadura de la aeronave crítica (desde 24 m hasta 36 m exclusive) tendrá la letra de clave "C". Ver imagen 1.8.a [donde Anchura exterior entre ruedas del tren de aterrizaje principal [OMGWS] es la distancia entre los bordes exteriores de las ruedas del tren de aterrizaje principal].

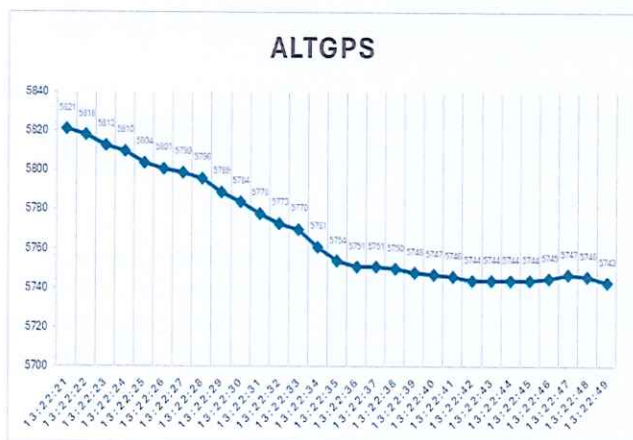
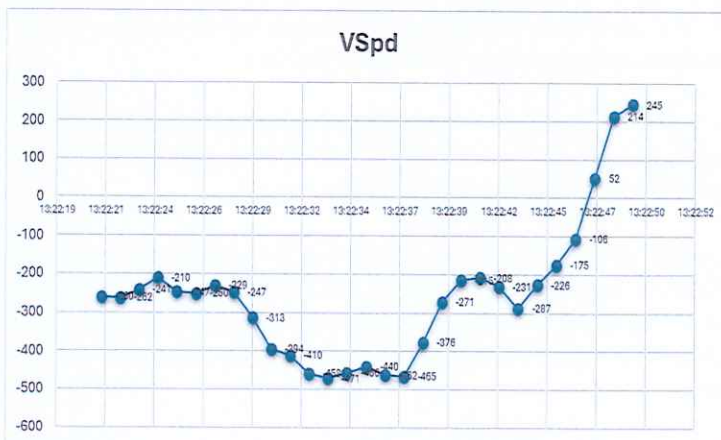
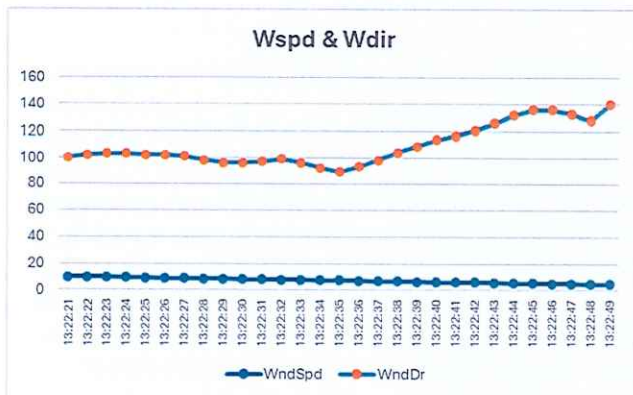
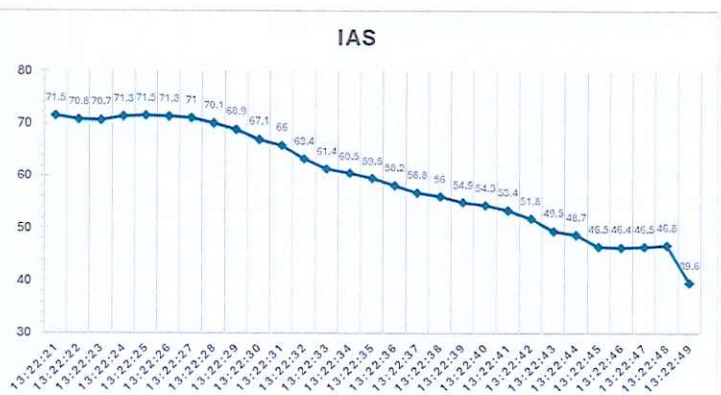
Gráficas de datos extraídos de Garmin G3XGDU460

En los últimos momentos durante la aproximación de la aeronave a la pista, entre las 13:22:21 y 13:22:49 hora local [19:22:21 y 19:22:49 UTC] que son tiempos extraídos de registrador del Garmin G3XGDU460, la aeronave realiza la aproximación a una altitud de 1774.24 m (5821 ft) a una distancia del umbral de la pista de 523 m; siendo las 13:22:36 hora local, pasa el umbral con una actitud de nariz arriba, a una velocidad de 58 nudos, con una configuración de 25° de flaps, viento de 7 kt a los 93 grados, la nariz de la aeronave es corregida con el eje de la pista, lo que indica que la aproximación es considerada hasta ese momento estable.

A las 13:22:49 local [19:22:49 UTC], se produce el impacto de la aeronave con la malla ciclónica, las bases de cemento del cercado perimetral del aeródromo y una roca sólida incrustada en el terreno, esto a una velocidad de 39.6 kt ó 73.33 km/hr.
