**INFORME FINAL**

Expediente: ACCDTAFA046/2023 MMCB

Excursión de pista por un toque largo con alta velocidad.  
A 800 metros aproximadamente de la cabecera 02 del Aeropuerto de Cuernavaca, Morelos.  
Aeronave marca Learjet, modelo 35A, matrícula XA-IRE.  
Aerofreight, S.A. de C.V.  
01 de noviembre del 2023 a las 14:15 horas [2015 UTC].

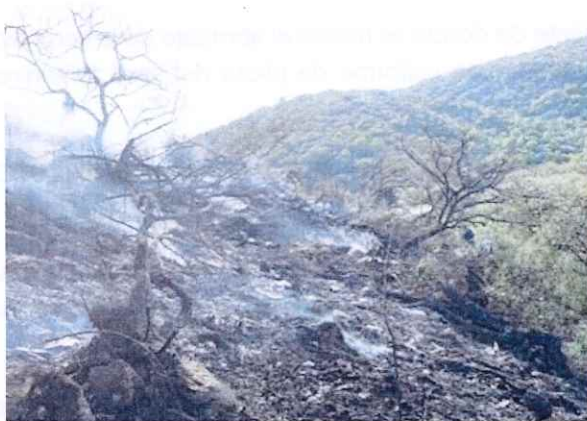
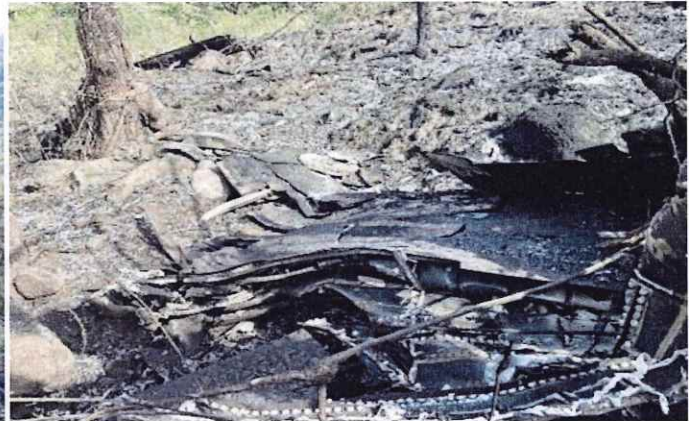
La aeronave quedó destruida debido al impacto contra el terreno y posterior fuego, la cabina de pilotos y de pasajeros resultó destruida, así como el piso, los asientos destruidos tanto de los pilotos como de los 3 pasajeros, la sección de instrumentos de cabina de pilotos destruidos por impacto y fuego.

Vista de los restos del fuselaje de la aeronave el cual esta destruido por impacto e incendio

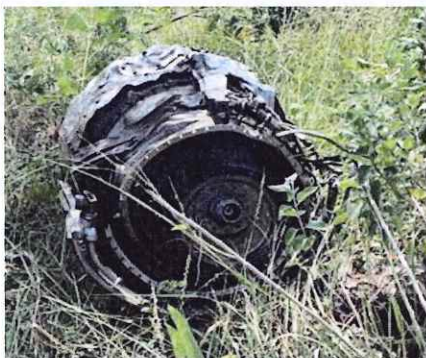
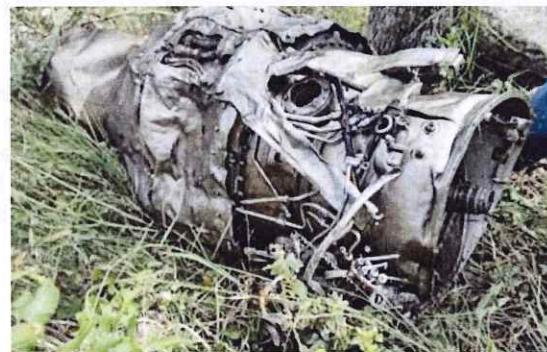
Ambos motores se desprendieron de la aeronave resultando con daños mayores, un disco de compresor se desprendió del motor al momento del impacto.

Vista de los restos de los motores de la aeronave

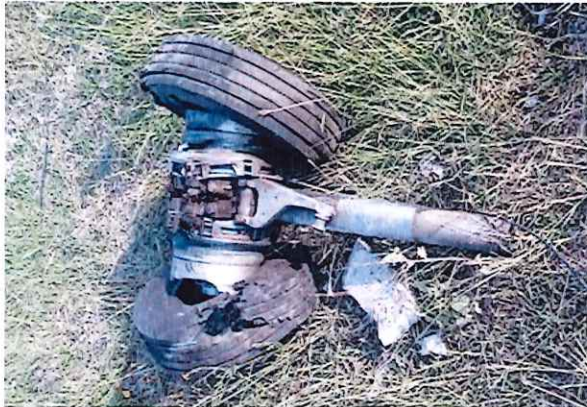
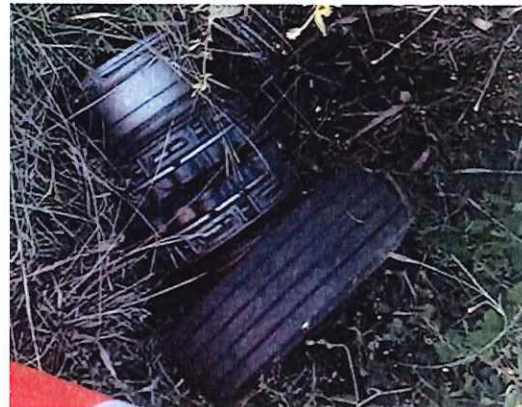
El tren de aterrizaje se desprendió por el impacto en la barda perimetral del aeropuerto resultando con daños mayores en las piernas y las ruedas. Denotándose una coloración azul por el calor generado por intentar frenar la aeronave, con restos de carbón a consecuencia de la maleza que se atoró cuando la aeronave salió de la pista y con el calor generado se carbonizó.

Ruedas y masas de los frenos del tren de aterrizaje

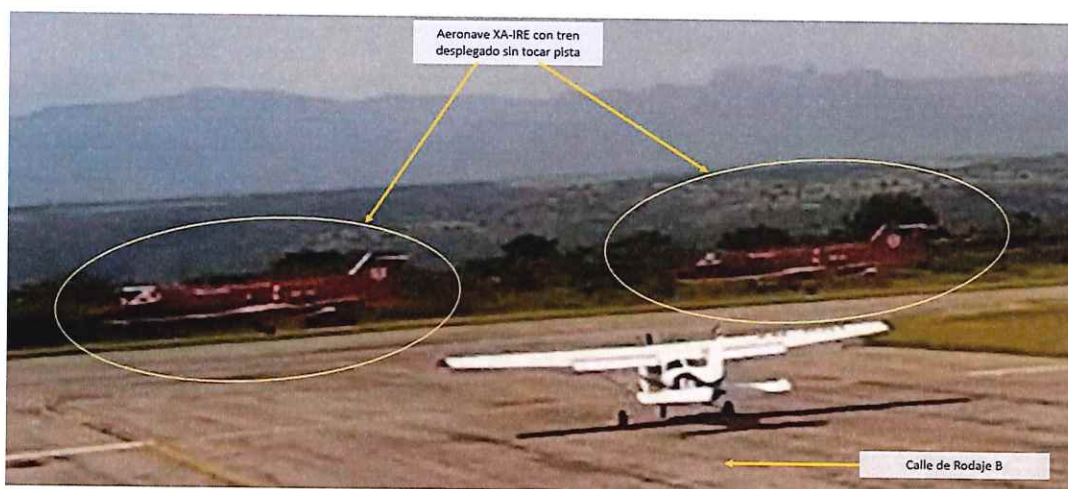
La aeronave aterrizó por la pista 21 tocándola hasta la mitad, desplazándose si desacelerar hasta el final de ésta impactando con la barda perimetral, ocasionando que se desprendiera el tren de aterrizaje para terminar impactando contra el terreno en una cumbre en las siguientes coordenadas 18° 49' 00.6" N, 99° 16' 18.8" W., los cuerpos se encontraron dispersos y uno no se localizó, solo se encontró un zapato y restos de viscera a 167 metros del impacto.

Fig. 1.12.a. Aeronave XA-IRE pasando por calle de rodaje B

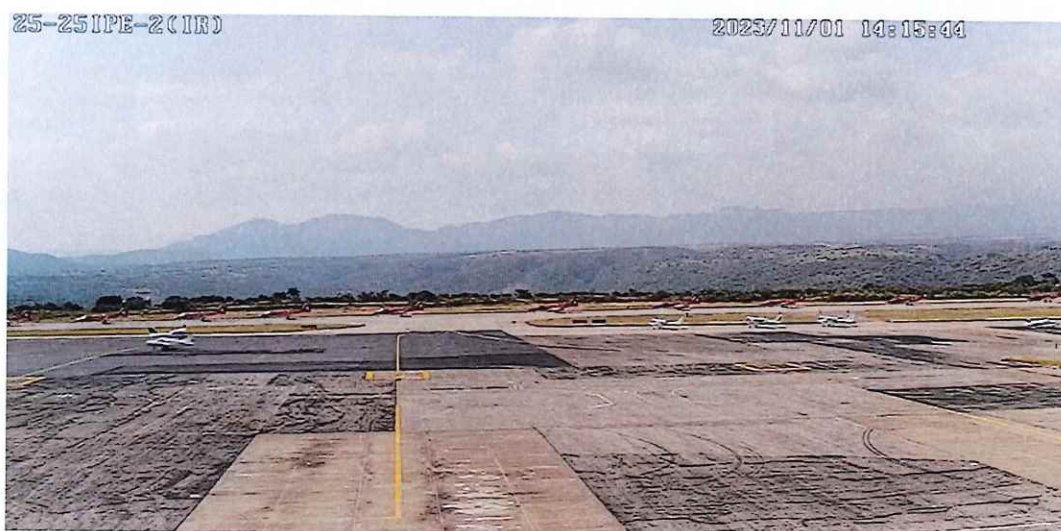
En la imagen 1.12.b., se observa a la aeronave pasar por la calle de rodaje A con el tren desplegado tocando pista pasando a una alta velocidad, debido a la calidad del video no se puede identificar la configuración de los "flaps", tampoco se observa en la aeronave realizó el flear<sup>1</sup>, cabe mencionar que esta aeronave no cuenta con reversas

Fig. 1.12.b. Aterrizaje de la aeronave XA-IRE vista desde otro ángulo

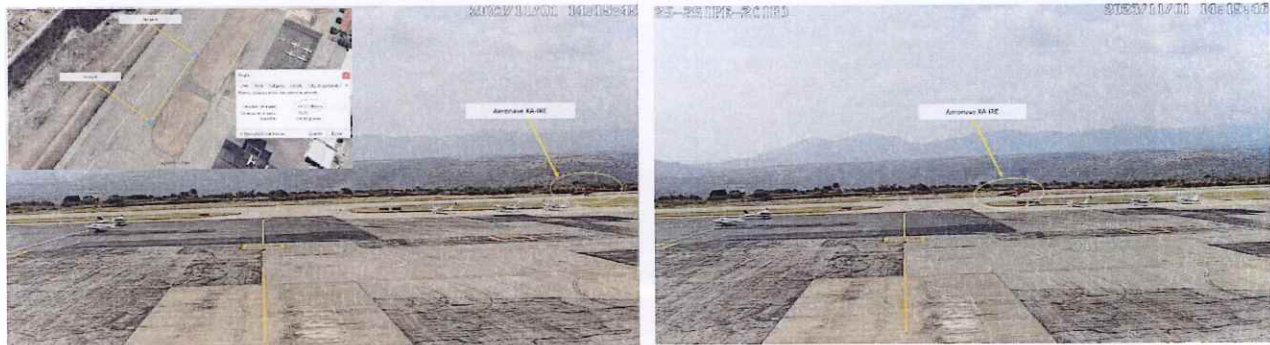
Fig. 1.12.c. Aeronave XA-IRE aterrizando

La distancia que recorrió [ver imagen 1.11.c.] se considera que la velocidad promedio aproximada de la aeronave al momento de realizar el contacto de la pista era de 181 nudos.

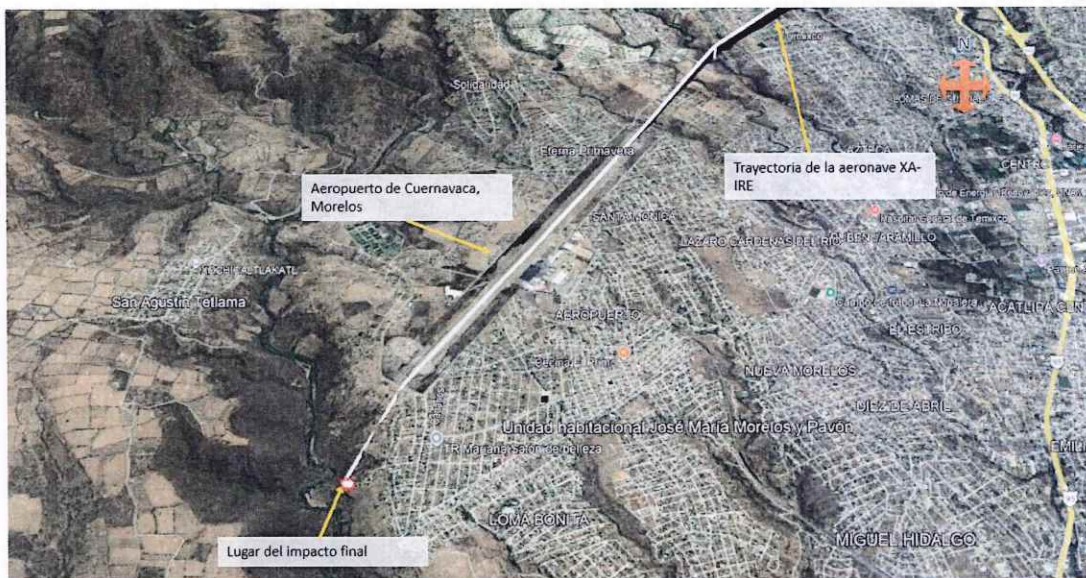
La aeronave continua sin desacelerar, recorriendo toda la superficie de la pista impactando inicialmente con la barda perimetral, ubicada a 540 metros aproximadamente de la cabecera 03, ocasionando que en este punto se desprendiera el tren de aterrizaje para terminar impactando contra una colina ubicada en las coordenadas 18°49'00.6"N, 99°16'18.8"W.

Fig. 1.12.d. Impacto y los restos de la aeronave

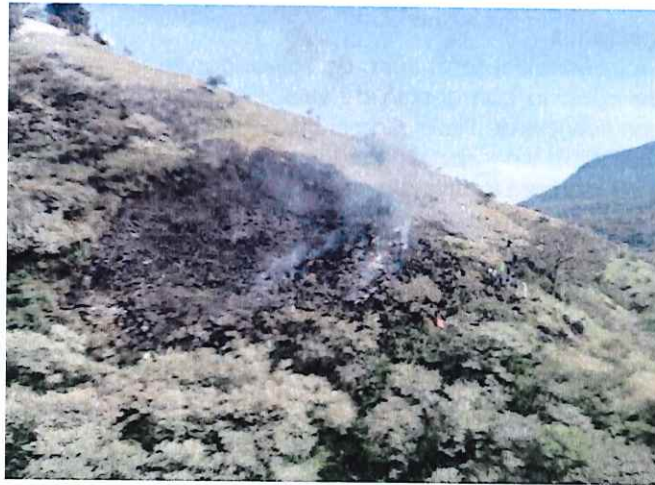
Después que la aeronave saliera de pista e impactara contra el terreno inmediatamente se provoca la ignición del fuego debido a las partes calientes, el combustible y el impacto, provocando que a aeronave se incendiara y calcinara y los cuerpos de los ocupantes quedaran quemados.

Fig. 1.13.a. Lugar del impacto

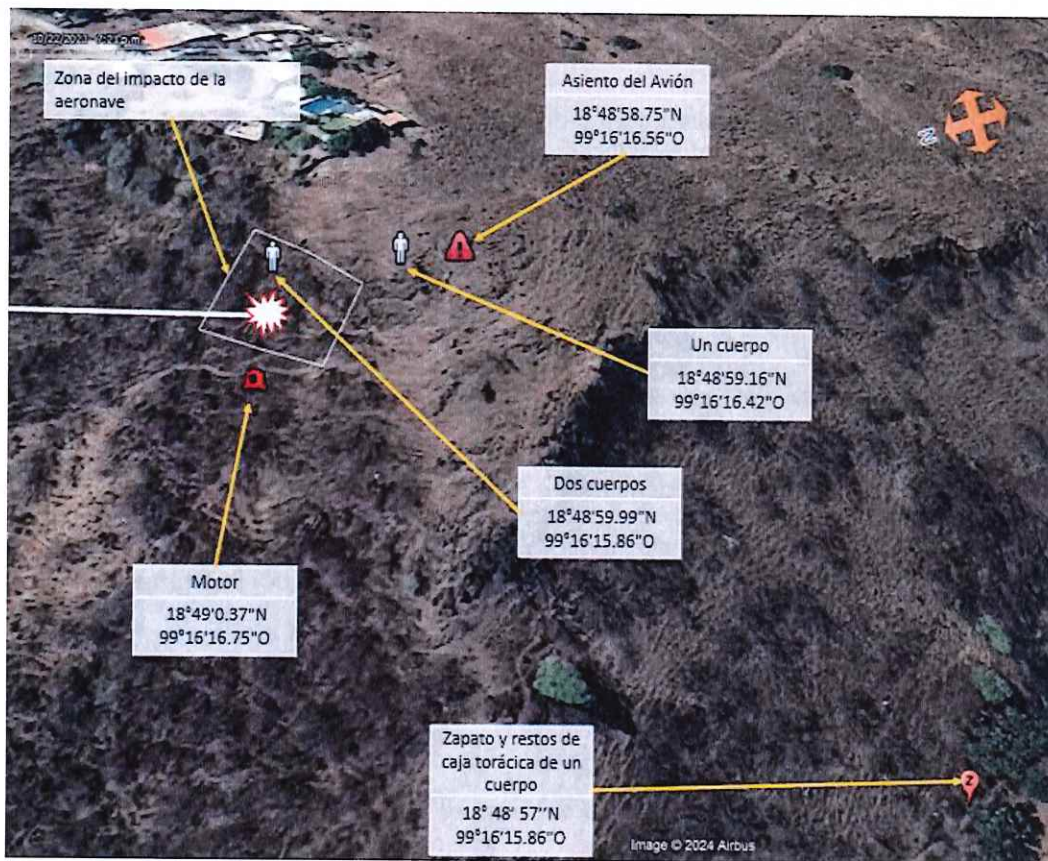
Debido al alto grado de energía con el que impactó la aeronave sumada al incendio ocurrido en la misma no hubo sobrevivientes; los cuerpos se encontraron calcinados, uno de los 5 cuerpos de los ocupantes no fue encontrado por la autoridad judicial de jurisdicción del lugar.

Fig. 1.14.a. Dispersión de los restos

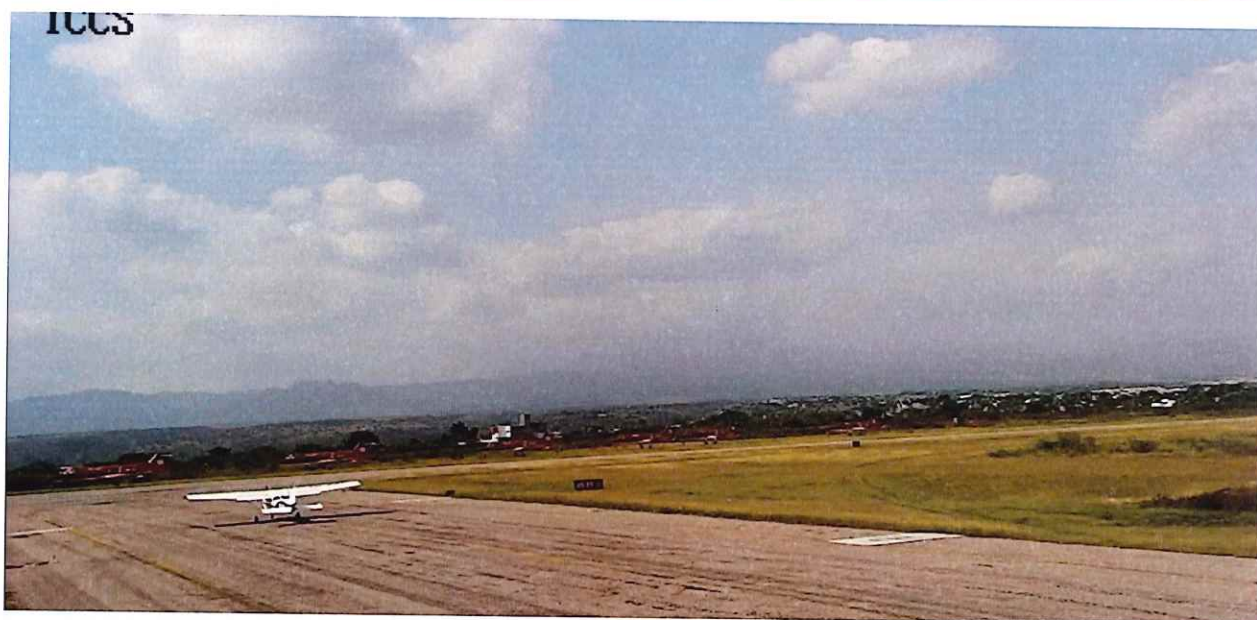
En esta imagen se observa a la aeronave con el tren desplegado entrando por la cabecera 21 desplazándose sin tocar la pista hasta llegar a la calle de rodaje B.

Fig. 1.15.b. Secuencia de aterrizaje de la aeronave XA-IRE

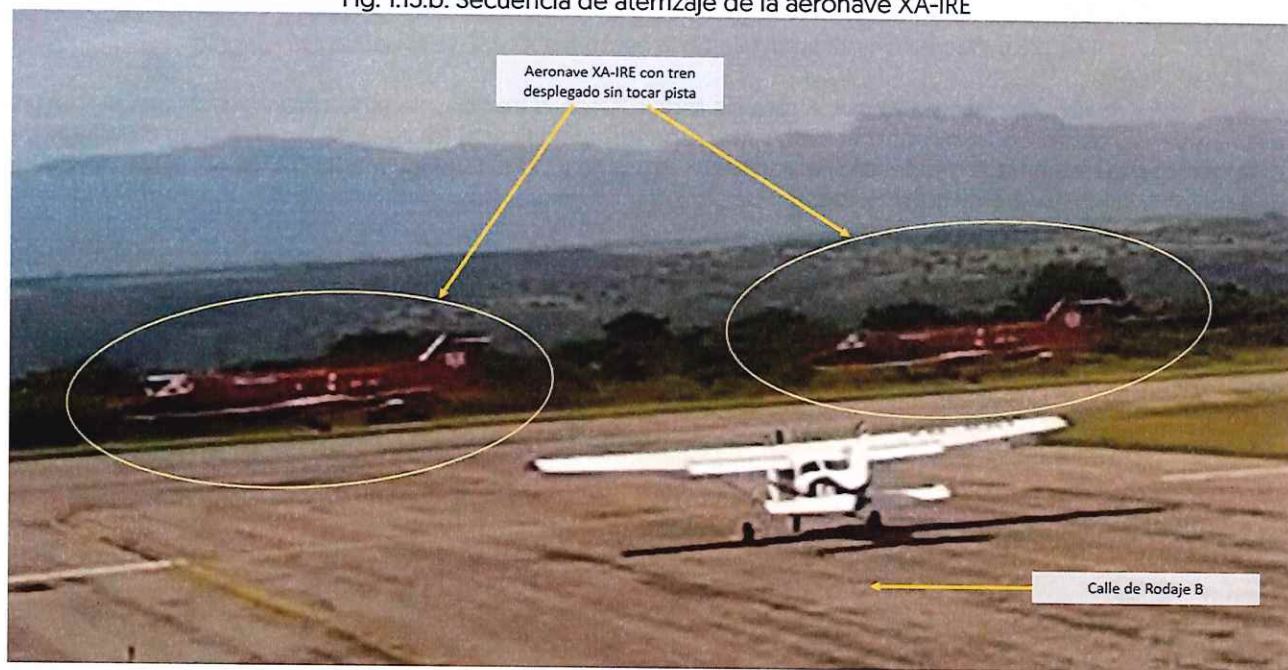
Fig. 1.15.c. Aeronave XA-IRE pasando por calle de rodaje B

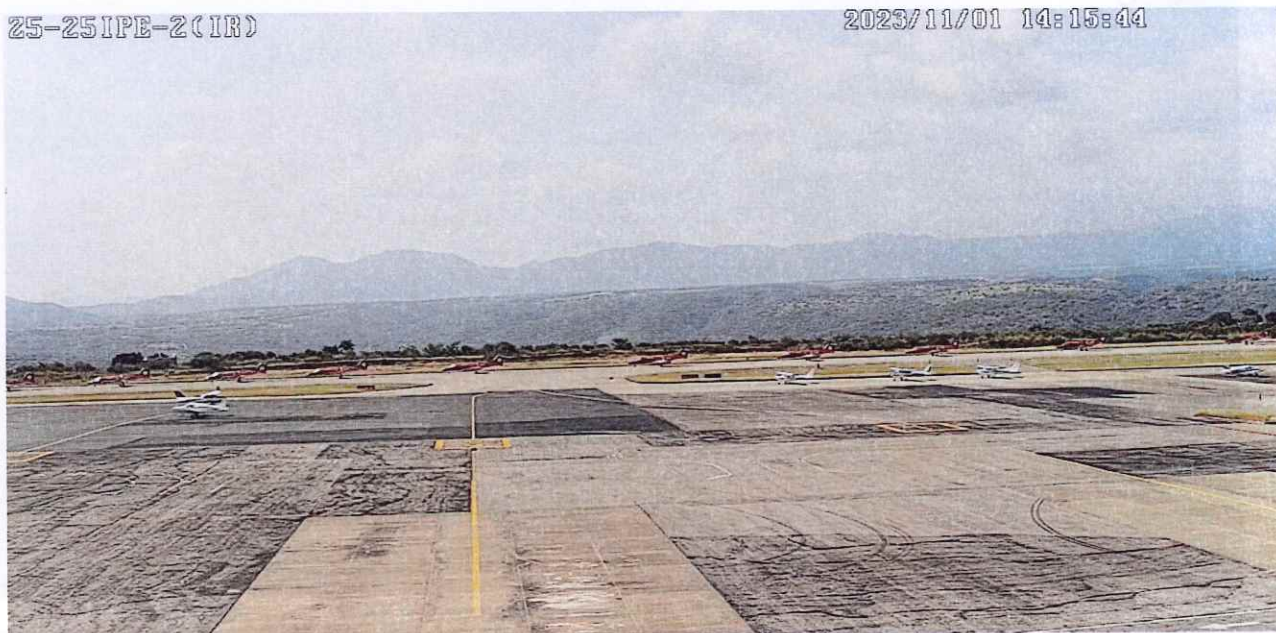
Fig. 1.15.d. Secuencia del aterrizaje de la aeronave XA-IRE vista desde otro ángulo

Aquí se observa a la aeronave pasar por la calle de rodaje A con el tren desplegado tocando pista pasando a una alta velocidad, debido a la calidad del video no se puede identificar si los flaps se encontraban desplegados, tampoco se observa en qué momento la aeronave realizó el flear para disminuir más la velocidad, cabe mencionar que esta aeronave no cuenta con reversas.

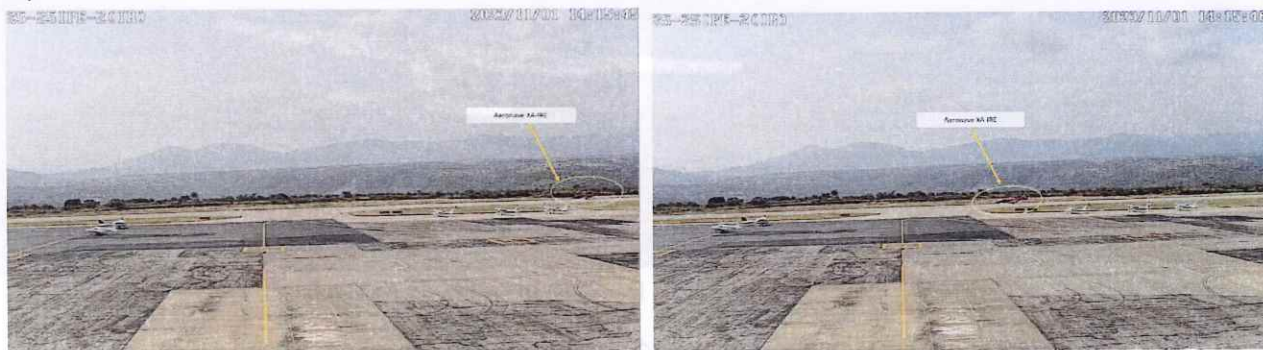
Fig. 1.15.e. Aeronave XA-IRE aterrizando a las 14:15:45 horas

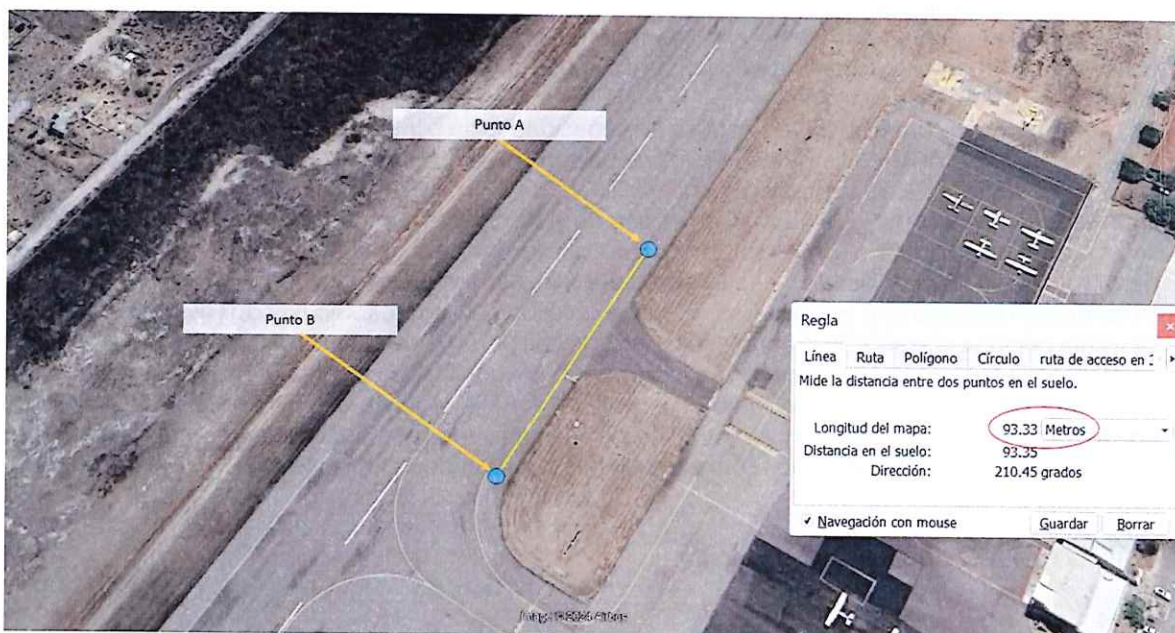
Fig. 1.15.f. Distancia

Partiendo de estos dos puntos se considera que la velocidad promedio aproximada de la aeronave era de 181 kts [nudos].

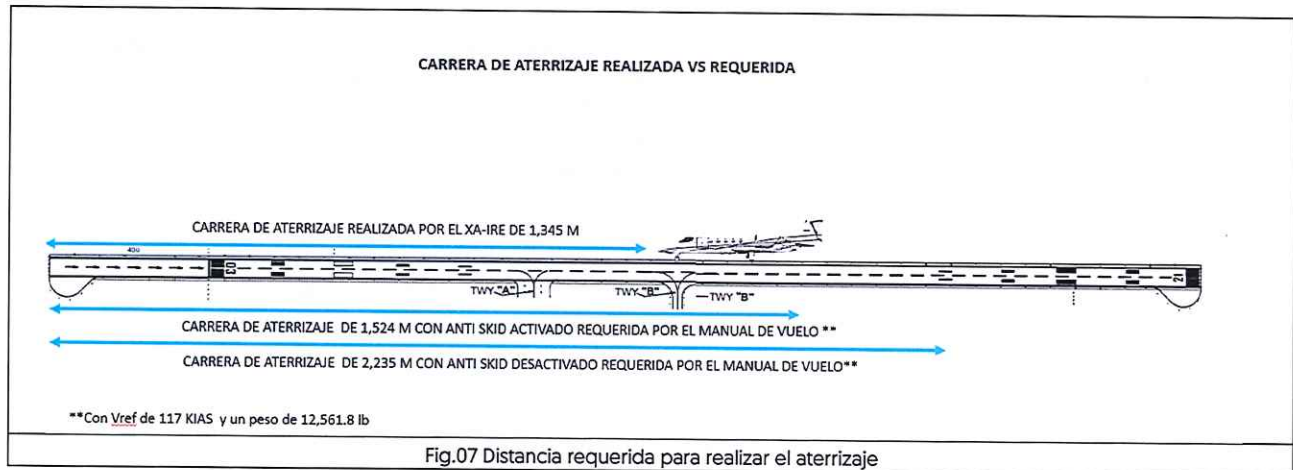
La pista requerida con el peso de la aeronave es de 1,524 m [5,000 pies], con el auto skid activado y 2,235 m [7332.6 pies], sin el anti skid activado

2.2.7 En los restos de las ruedas y llantas se puede observar que el anti skid permaneció activado por lo que la longitud de pista requerido era la de 1,524m, sin embargo, la distancia restante de la pista después del toque era de 1,345 m aproximadamente ya que la aeronave había tocado pista delante de la calle de rodaje B, por lo que había una diferencia de 179 m [587.2 pies], de pista para que la aeronave pudiera frenar, esto si la aeronave hubiese entrado a la pista con la velocidad de referencia de 117 kias ,lo cual, no fue así, ya que entró con 64 nudos de más ocasionando que la distancia requerida de la pista aumentara a 2,359.63 m [7741.5 pies], suponiendo que la desaceleración fuera constante.
