INFORME FINAL

Expediente: ACCDTAFB028/2024 MMVA

(WSTRW) Vuelo en condiciones meteorológicas adversas.  
Aeronave marca Lavia Argentina PA25-235, Serie 25-3444, Matrícula XB-XUL.  
Servicio Privado Comercial  
Predio de la R/A Andrés Quintana Roo 1ª secc. Teapa, Tabasco.  
07 de noviembre de 2024, a las 07:35 horas, 13:35 UTC.

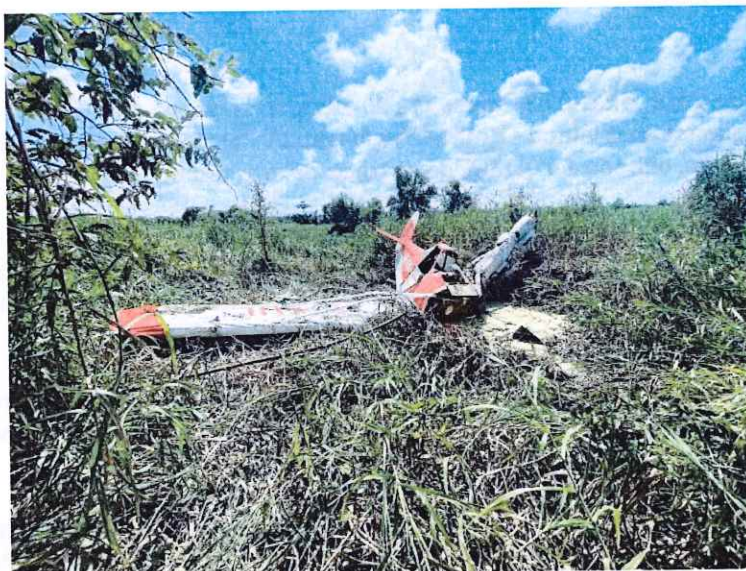
Semiala izquierda con daños mayores por los impactos contra el terreno más allá de los límites permisibles con flexión de las vigas: principal y secundaria, desgarramiento de la tela de recubrimiento, costillas y tensores. Semiala derecha destruida por los impactos contra el terreno más allá de los límites permisibles con flexión de las vigas: principal y secundaria costillas y tensores.

Sección de alojamiento del conjunto de motor destruido por impacto, con desprendimiento de bancada a la estructura del fuselaje. Sección de nariz, se destruyó tanque de combustible por el impacto, tolva de carga de alojamiento de material fumigante, así como daños mayores a elementos estructurales de bahía de tolva de carga.

Empenaje vertical y horizontal con daños menores por impacto.

Fuselaje derivado a los daños producidos por el impacto con daños mayores, elementos estructurales superiores de la cabina de piloto, sección central, herraje de ala izquierda, tren de aterrizaje, tanque de combustible y tolva de carga, las varas del equipo de fumigación destruidas.

Motor y accesorios con daños mayores en general por impacto e inmersión de agua, con ingesta de agua en los cilindros, más allá de los límites permisibles, incluyendo arneses de ignición, magnetos, bafles de enfriamiento, carburador desprendido, marcha, alternador, cables de control el motor. La hélice presenta daños por flexionamiento por impacto contra el terreno.

Imagen 1. Daños en la aeronave

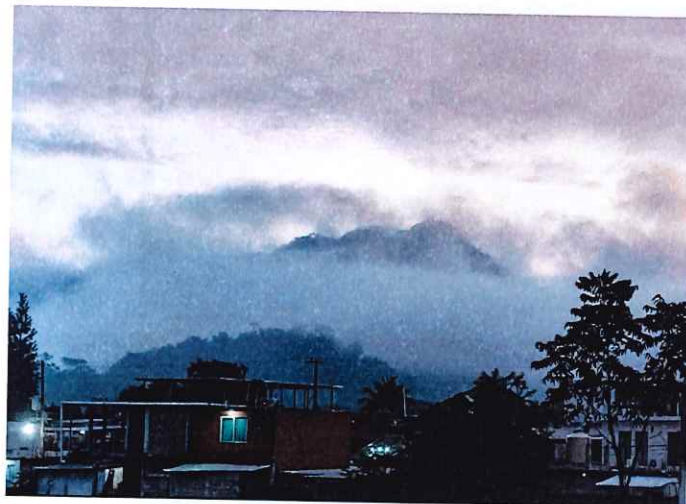
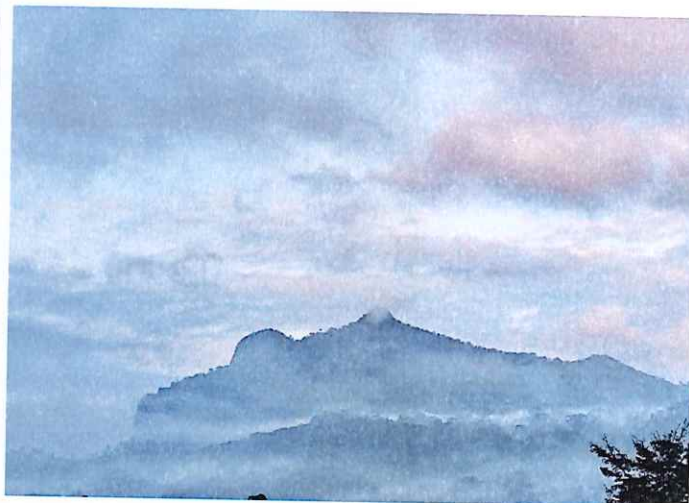
Imagen 4. Imágenes de Teapa al amanecer recabadas el día del accidente

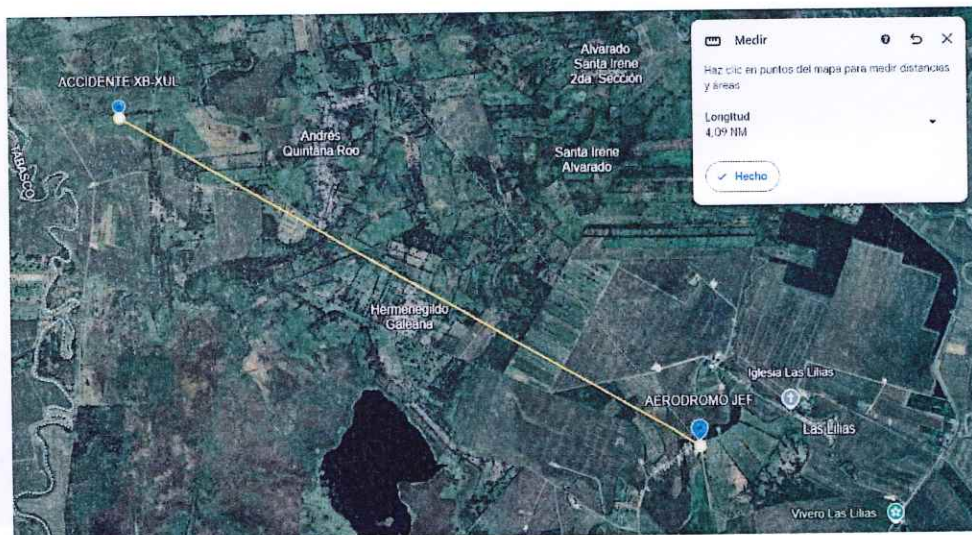
La siguiente imagen detalla la distancia del aeródromo donde despegó y el lugar donde se efectuaban los trabajos de fumigación, cuando el piloto decidió efectuar un viraje muy ceñido con la intención de no introducirse en el banco de niebla que se presentaba en el sitio del accidente.

Imagen 5. Lugar de accidente a 4.09 MN del aeródromo JEF.
