INFORME FINAL

Expediente: INCDTAFB027/2025 MMTP

Aterrizaje con contacto anormal con la pista [ARC]  
Aeronave marca Cessna, modelo 401, número de serie 401-0294, matrícula XB-OOK  
Servicio privado comercial  
Pista 05 del Aeropuerto Internacional de Tapachula, Chis.  
El día 26 de febrero del 2025, a las 10:50 Local.

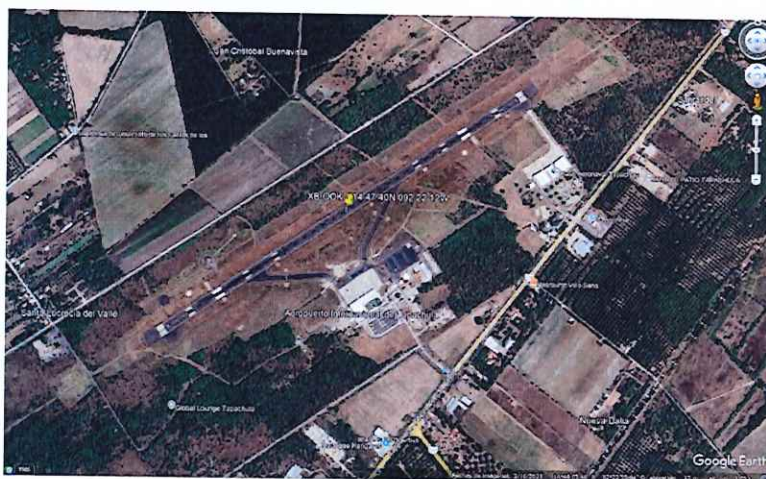
Fig. 1. Coordenadas del sitio del suceso latitud 14° 47' 40" N y longitud 99° 22' 12" W.

Resultando el Comandante de la aeronave y el copiloto ilesos, la aeronave con daños menores.

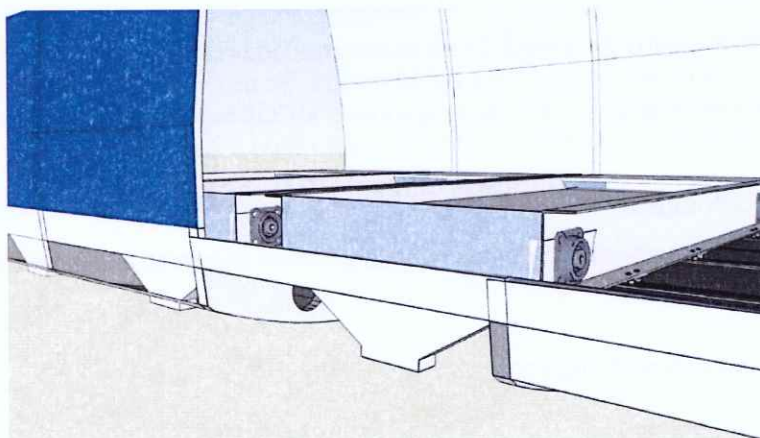
Fig. 3 Banda de transportación.

El objetivo del vuelo fue la fumigación con moscas y de la siguiente manera está instalado el sistema de dispersión de ésta.
