INFORME FINAL

Expediente: INC/DTAF/B/087/2025 MMCN

Aterrizaje de la aeronave sobre la pista sin haber extendido tren de aterrizaje

Aeronave Marca Cessna, Modelo C-210E, Matrícula XB-OWL

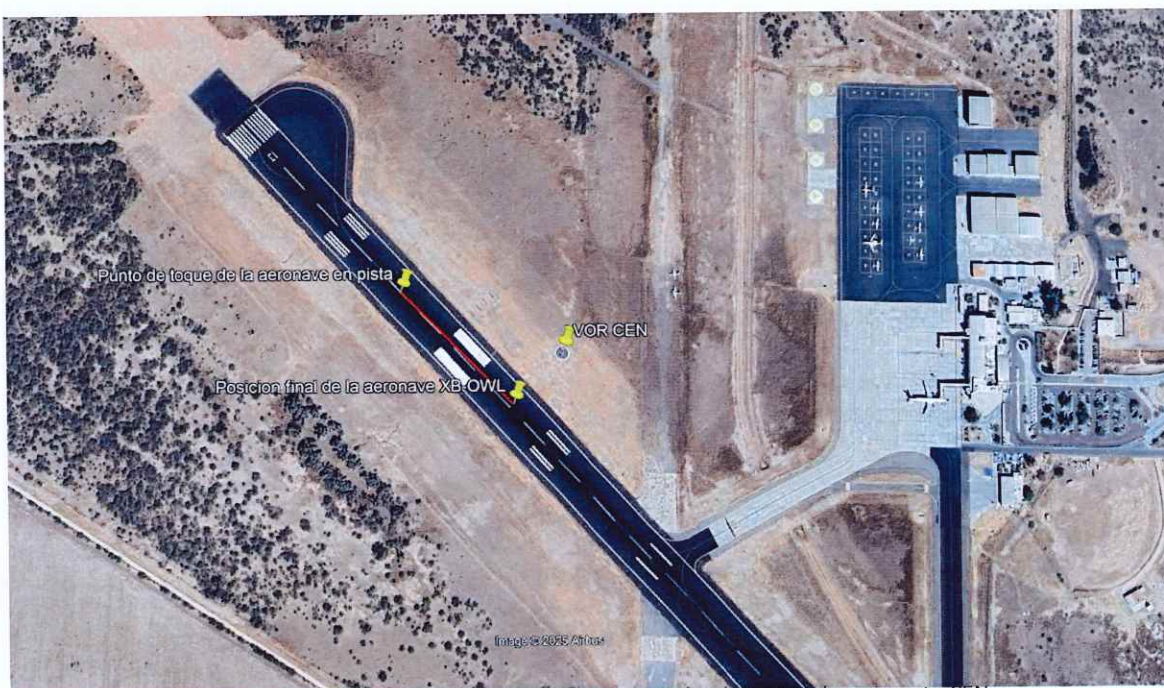
Imagen 1.9.2 a (Desplazamiento de la aeronave sobre la pista del aeropuerto CEN).

La aeronave tiene la autorización de aterrizar por la cabecera de la pista 13 y realiza el toque a 225 m aproximadamente del umbral de la pista 13, al centro de la pista y que, de acuerdo con la declaración del Piloto, estaba en aproximación corta a la cabecera, baja el tren de aterrizaje y se da cuenta que las tres luces del tren estaban apagadas, por lo que ya no le da tiempo de realizar un procedimiento de ida al aire, lo único que hace es cortar motor y master switch, haciendo el toque sobre la pista en las coordenadas geográficas (27°23'55.50"N 109°50'21.69"W) desplazándose sobre la pista sin tren de aterrizaje extendido (únicamente con la parte inferior del fuselaje) por aproximadamente 160 m, quedando la aeronave en la posición final (27°23'51.79"N 109°50'17.54"W) al centro de la pista.
