INFORME FINAL

Expediente: INC/DT/AF/B/083/2021 MMGM

Otro, Golpe de la semiala izquierda a malla perimetral al estacionarse

PILATUS PC-12NG, serie 1817, matrícula XA-PTS

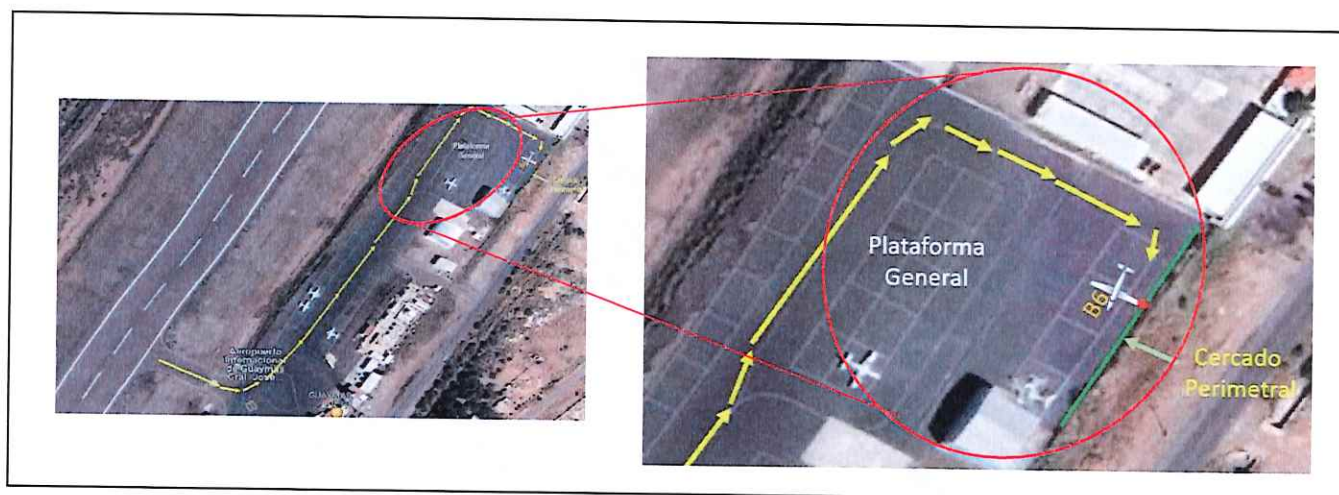
ILUSTRACIÓN 1 RUTA DE RECORRIDO DE LA AERONAVE XA-PTS

El día 04 de agosto de 2021 a las 12:30 horas (17:30 UTC), la comandancia del aeropuerto internacional de Guaymas, Sonora informa que la aeronave marca PILATUS modelo PC- 12NG serie 1817, matrícula XA-PTS, proveniente del aeropuerto internacional de Toluca, Estado de México. Arriba a la estación, desaloja vía calle de rodaje "TWY A" hacia plataforma Comercial, torre de control le indica que pueden elegir el lugar de estacionamiento en la plataforma general, dirigiéndose al cuadrante BRAVO-6. Al estar rodeando la plataforma general para estacionarse la aeronave vira a la derecha y golpea con el winglet de la semiala izquierda la malla ciclónica perimetral ocasionando un tallón y aflojándose la luz estroboscópica cabe mencionar que no se encontraba personal de tierra (oficial de Operaciones) para realizar señales para ingresar a plataforma. Durante el suceso no se reportaron lesiones de las cinco personas que se encontraban a bordo (dos capitanes y los tres pasajeros). La aeronave resultó con daños menores, existían condiciones meteorológicas visuales.

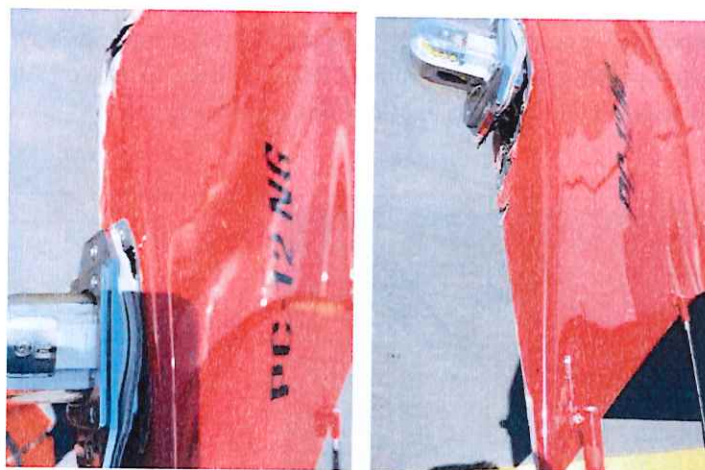
ILUSTRACIÓN 2 DAÑOS EN LA AERONAVE XA-PTS

La aeronave XA-PTS golpeó el cercado perimetral con la semiala izquierda ocasionando que se desprendiera la luz estroboscópica de su posición.

- De acuerdo con las evidencias la tripulación no dimensionó la envergadura de la aeronave y golpea el cercado perimetral.
- No hubo una asignación de un puesto de estacionamiento para la aeronave por parte de Operaciones del aeropuerto.

**"Golpe de la punta de la semiala izquierda de la aeronave XA-PTS contra el cercado perimetral delimitador entre la plataforma general y a la calle; debido a la ausencia de indicaciones en el área de la plataforma general, así como la ausencia del eje de atraque de posición a falta de ubicación del cercado perimetral no balizado"**

1. Asignar personal de operaciones para la recepción de vuelos con el objetivo de realizar señales de entrada y salida de las aeronaves en la plataforma general.
2. Que los puestos de estacionamiento cuenten con eje de atraque, con letreros de señalización, así como los obstáculos dentro del perímetro de la plataforma estén debidamente balizados.
3. Actualizar la información de las condiciones físicas actuales del aeródromo en el PIA (Publicación de Información Aeronáutica).

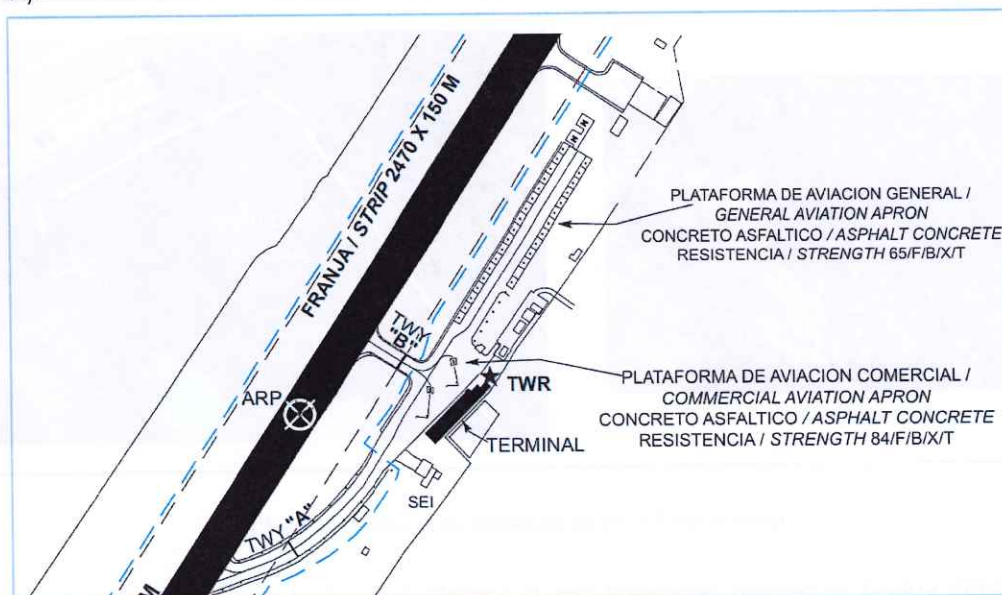
ILUSTRACIÓN 3 PLANO DEL AERÓDROMO

De acuerdo con el reporte emitido por la comandancia del aeropuerto internacional de Guaymas el día 04 de agosto de 2021 no existía algún NOTAM que afectase las calles de rodaje "TWY B" y calle de rodaje "TWY A" y en las posiciones de plataforma comercial y plataforma general en las cuales se ocasionó el suceso.

- La plataforma general físicamente no coincide con la información publicada en el PIA (Publicación de Información Aeronáutica), la cual se encuentra con una mayor área y presentan más posiciones, sin embargo, no ha sido gestionado su publicación.

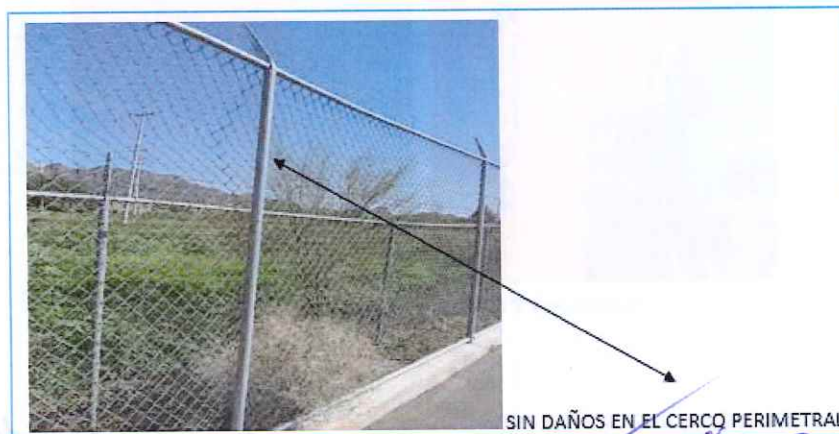
## 1.4.- Otros daños.

- El cercado perimetral de protección de la plataforma general no se encontraba balizado.
- Falta de personal de operaciones en tierra para la atención del vuelo a la llegada.
