INFORME FINAL

EXP. No. INCG/DT/AF/A/151/2022 MMIO

Impacto de las hélice del motor No. 1 contra un dron durante el despegue (OTHR: Other)

Aeronave marca FAIRCHILD, modelo SA227-AC, con número de serie AC-717

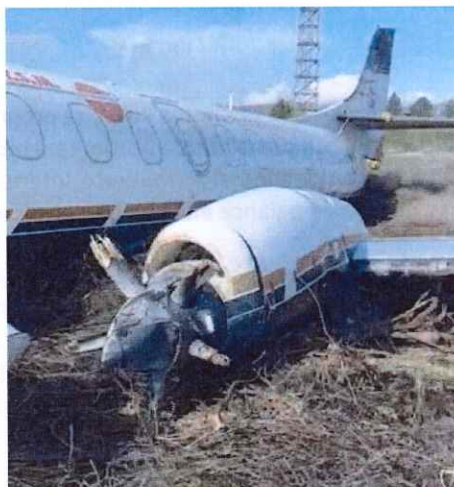
Menores en ambos motores izquierdo y derecho (en el exterior) que presentaron ingesta de tierra y material propio del terreno donde aterrizó, fuselaje del lado izquierdo por arrastre contra el terreno. El borde de ataque de las semi alas izquierda y derecha por impacto con arbustos.

Destruído: las 10 palas de las dos hélices.

En la inspección exterior a los motores se encontraron completos, con algunos daños por el impacto con el terreno, se verificó el giro de ambos motores haciéndolo libremente sin ninguna obstrucción, además de haber realizado la inspección interna boroscópica a ambos motores, sin haber encontrado algún daño, los inyectores se observaron en buenas condiciones de operación.

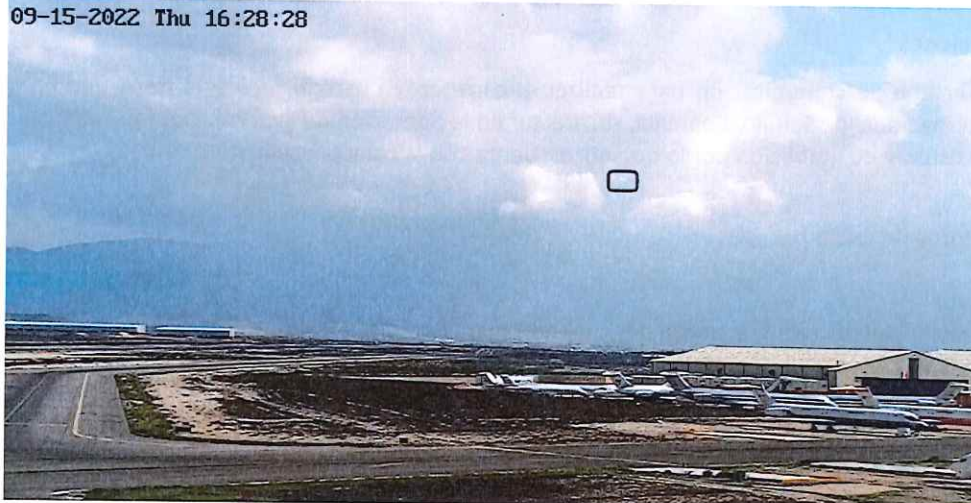
Imagen de Dron Blanco.

De las cámaras de CCTV del aeropuerto de Saltillo, se encontró que en el mismo horario que la aeronave realiza su operación el día 15 de septiembre de 2022, existía la presencia de más de un dron, de color blanco y negro, con forma rectangular, lo cual coincide con la declaración de la tripulación del objeto que paso por arriba de la cabina al momento del ascenso. Una de las cámaras de CCTV muestra la trayectoria de un dron blanco. Este pareciera estar por la zona de la cabecera de la pista 17, y sobre los hangares de TSM hasta desaparecer. Una segunda cámara de seguridad muestra la trayectoria de dos drones negros, que se alejan de la zona del aeropuerto.

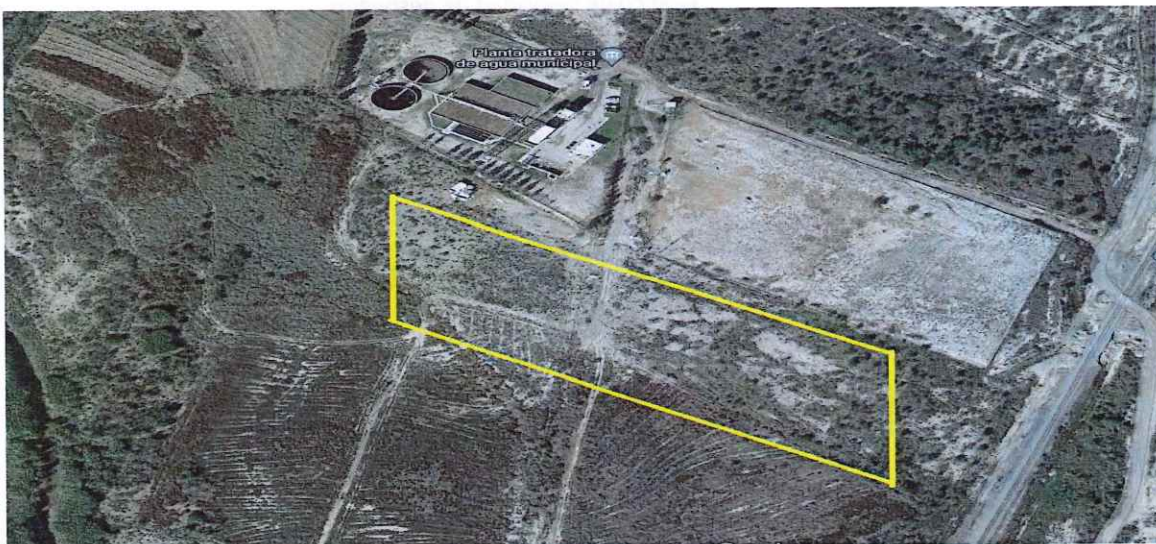
El lugar del impacto de la aeronave se localizó a 1,95 MN (3.52 km.) de la cabecera 35 alineados del eje de la pista, en las coordenadas 25°34'55.2"N y 100°56'11.9"W, existen huellas de arrastre de la aeronave sobre el terreno de 275 metros (0.148 MN), se encontró material de las palas de la hélice del motor derecho sobre la trayectoria de pista, las cuales resultaron desprendidas desde el núcleo en el arrastre; no se logró encontrar los restos de las palas de la hélice izquierda en el área.

En el recuadro amarillo se localizaron los fragmentos de las palas de la hélice.

- La aeronave, los motores y sus hélices contaban con el mantenimiento indicado por el fabricante de éstos.
- En el sitio del incidente se localizaron las palas de la hélice del motor derecho las cuales se fracturaron al momento de estar golpeando contra el terreno.

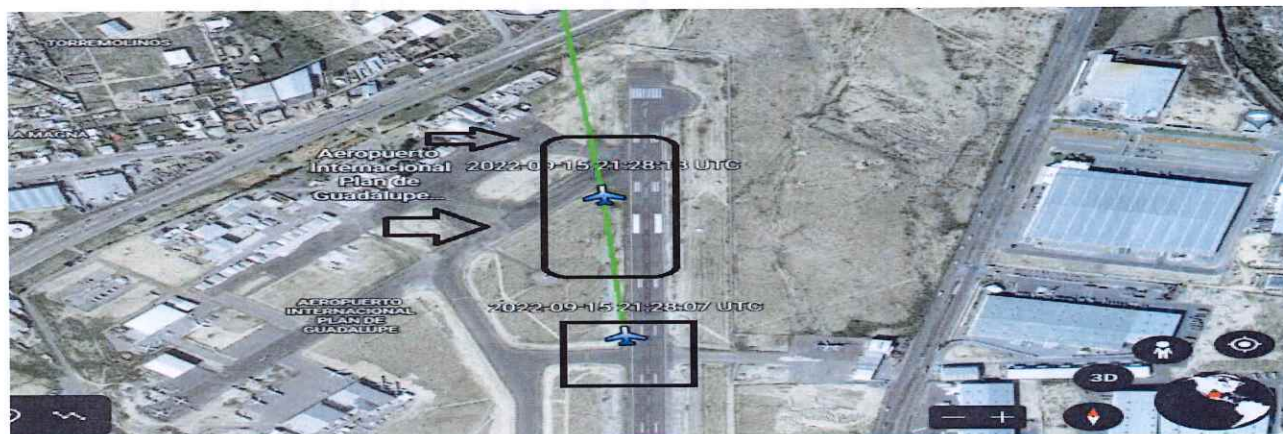
En la inspección el área aledaña a la cabecera 35 no se localizó algún resto de las hélices del motor izquierdo. Todas las superficies de control de la aeronave se localizaron en su posición de diseño, no se desprendieron en vuelo.

La zona inspeccionada se encuentra señalada en recuadros negros, no encontrándose restos de palas de la aeronave.

- En la inspección de los restos no se localizaron las palas de la hélice del motor izquierdo las cuales se fracturaron en el aire, golpeando contra un dron, debido a que el material de éstas es de madera tratada.
