INFORME FINAL

Expediente: INCG/DT/AF/A/186/2023 MMMX

Incursión de pista categoría de gravedad C

Pista 05L/23R del Aeropuerto Internacional de la Ciudad de México

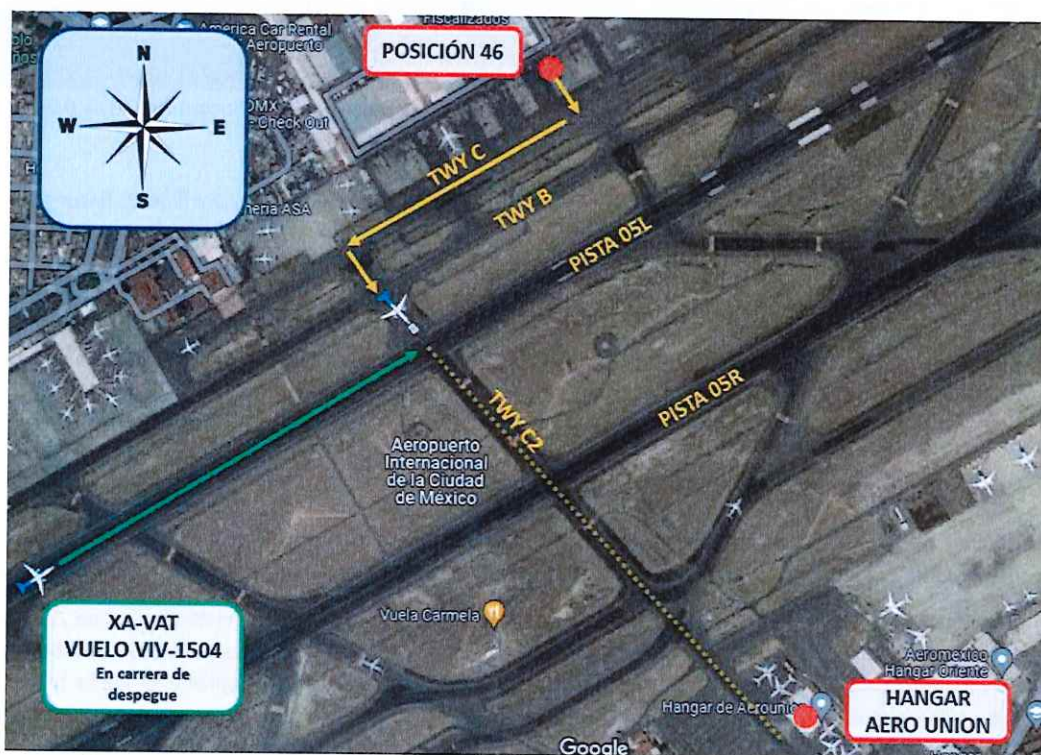
**ILUSTRACIÓN 1. TRAYECTORIA DE LAS AERONAVES VIV-1504 CARRERA DE DESPEGUE Y XA-GGL EN REMOLQUE.**

La aeronave avanza de mantener sobre “TWY E2” antes de “TWY B” a mantener antes de pista 05L mientras el vuelo VIV-1504 iniciaba la carrera de despegue sobre la pista 05L, la aeronave remolcada cruza las marcas de seguridad, a lo que ATCO de GND N se percató de lo sucedido y le instruye al frenero de la aeronave XA-GGL. – ***“Aerounión golf golf lima está dentro de las barras dentro de las líneas de seguridad”, “golf golf lima continúe el remolque hacia atrás aún está obstruyendo pista cero cinco izquierda”***. Colacionando la

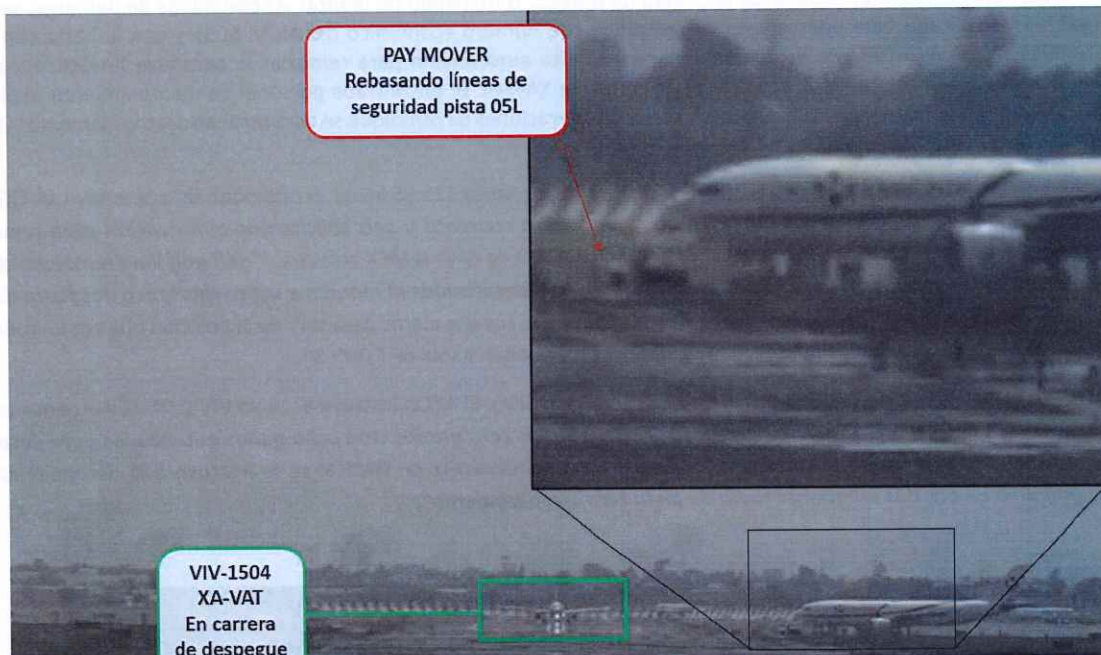
**ILUSTRACIÓN 2. INCURSIÓN DE XA-GGL REBASANDO LAS LÍNEAS DE SEGURIDAD DE PISTA 05L.**

El vuelo VIV1504 inicia carrera de despegue por pista 05L, la aeronave XA-GGL es autorizada a avanzar y mantener antes de la 05L e incursiona rebasando las líneas de seguridad.

**"Incursión de pista 05L de la aeronave XA-GGL al ser remolcada sobre rodaje "TWY E2" rebasando las líneas de seguridad durante la carrera de despegue del vuelo VIV1504, debido a que el operador del tractor remolcador se encontraba en capacitación"**
